COMMUNE DE

WARHEM

RENOVATION DU
FOUR A PAIN

FOYER RURAL

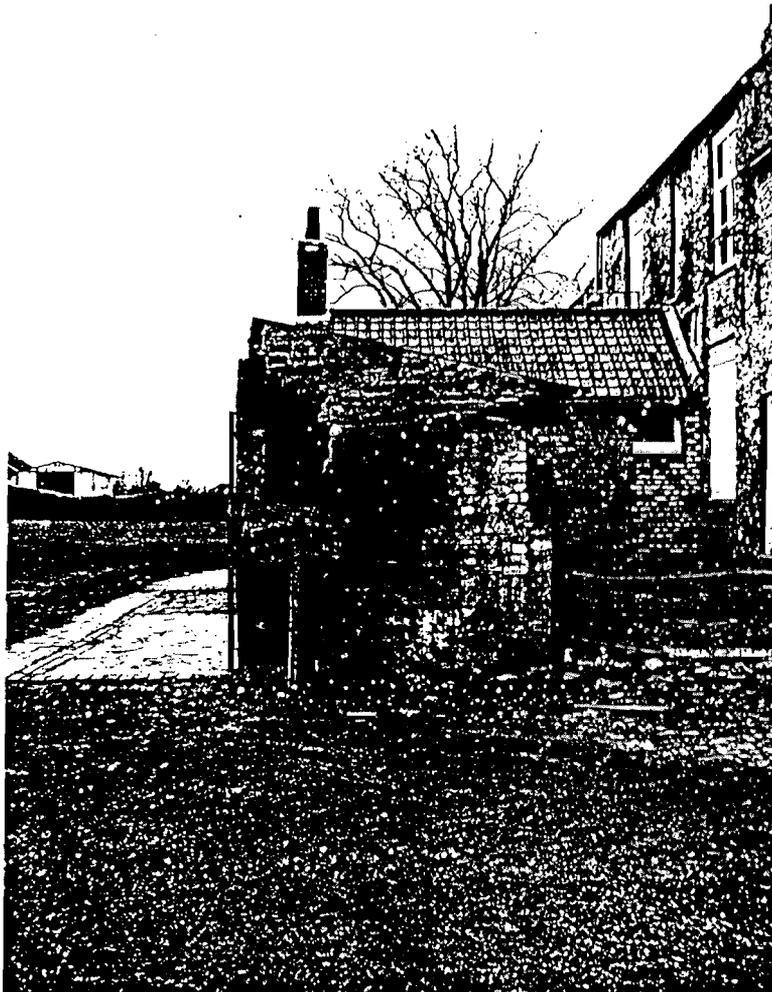
L' appareillage sensiblement différent des briques sur le pignon Est du fournil remet en cause l' authenticité de la toiture en tôles .
L' hypothèse d' une couverture à deux versants est vraisemblable, confortée par la présence d' un ancien dallage au Sud .Le conduit de fumée du fournil devait émerger au niveau du faitage .

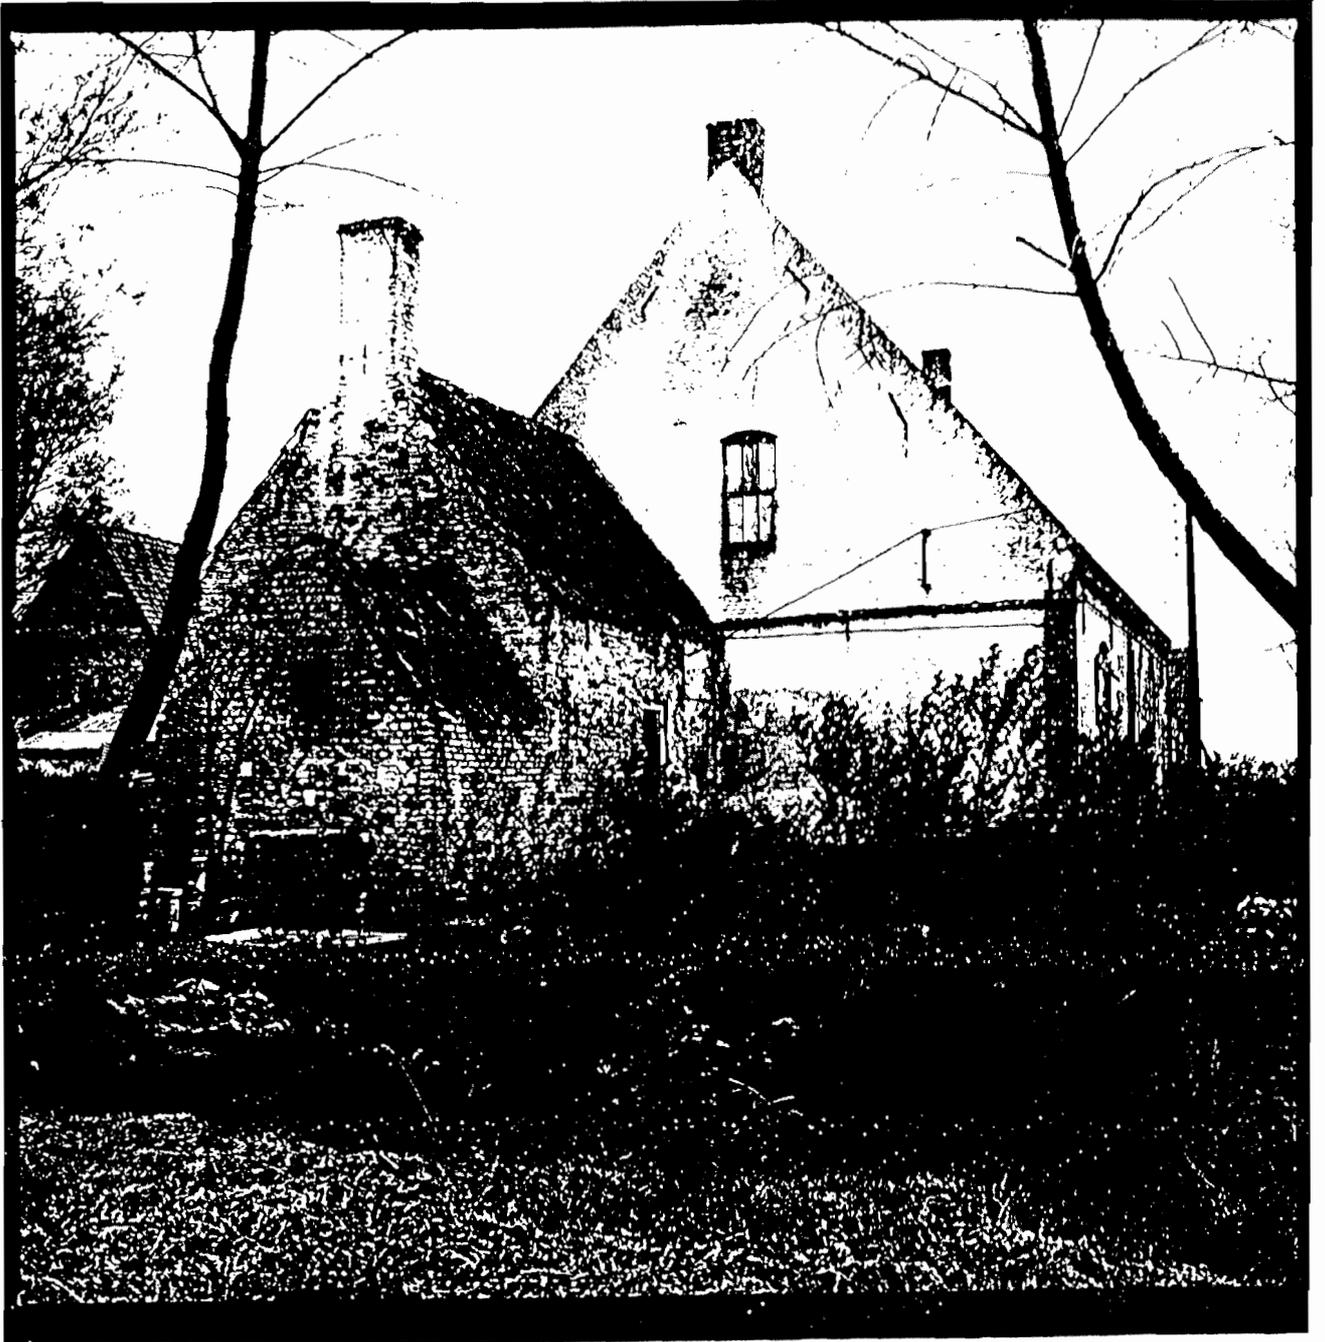
Fig. 5 : Logis, élévation postérieure, fournil attenant
