# COMMUNE DE STEENWERCK

## Hameau de la Croix du Bac

**Organisation du centre à propos de la mise  
en sécurité du carrefour**

Janvier 1998

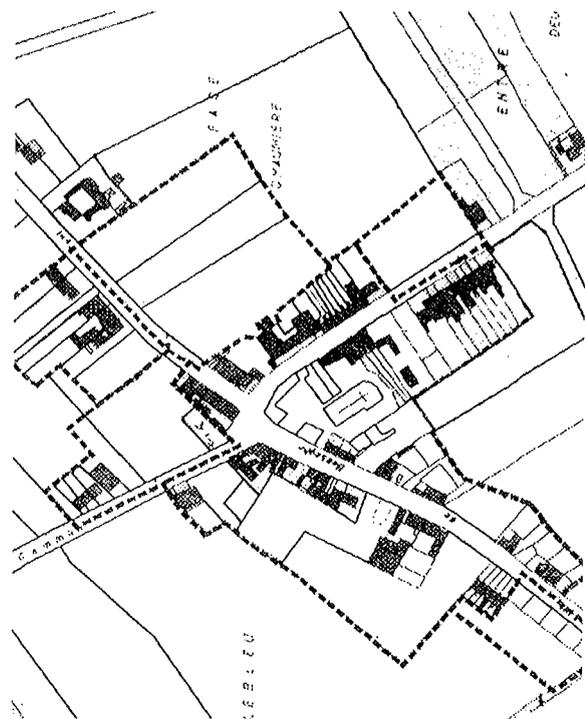
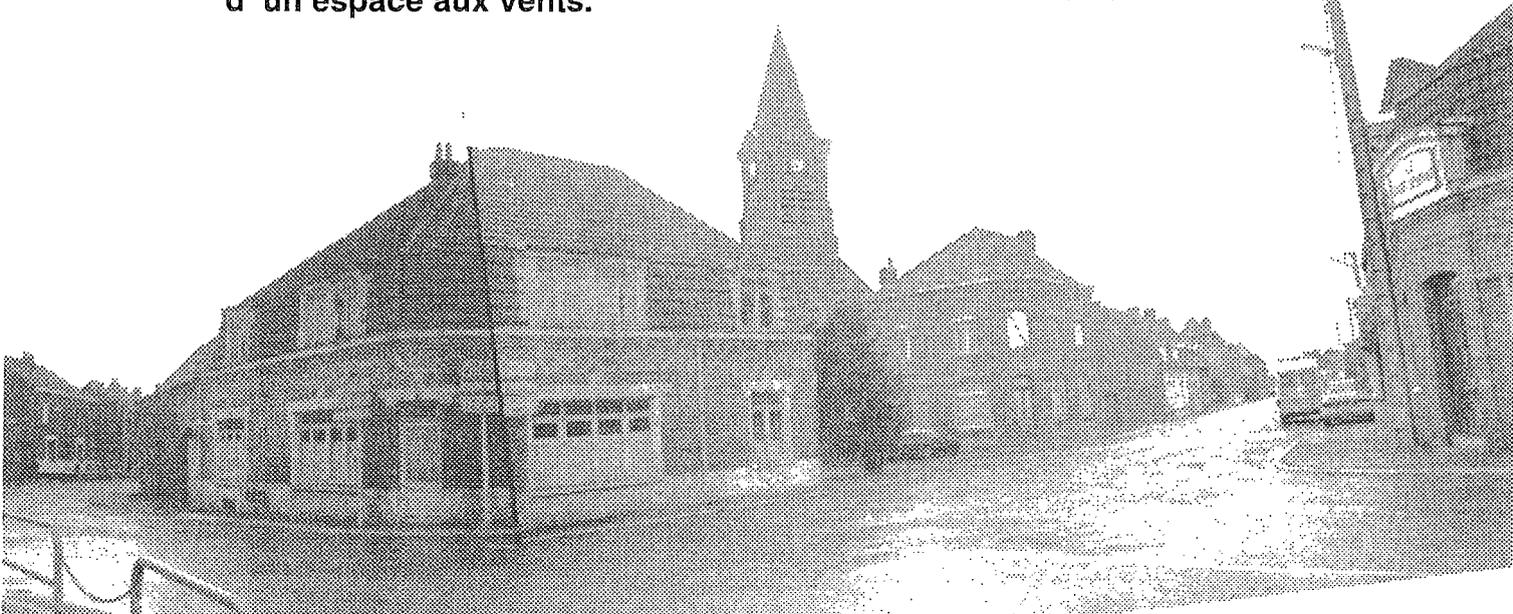
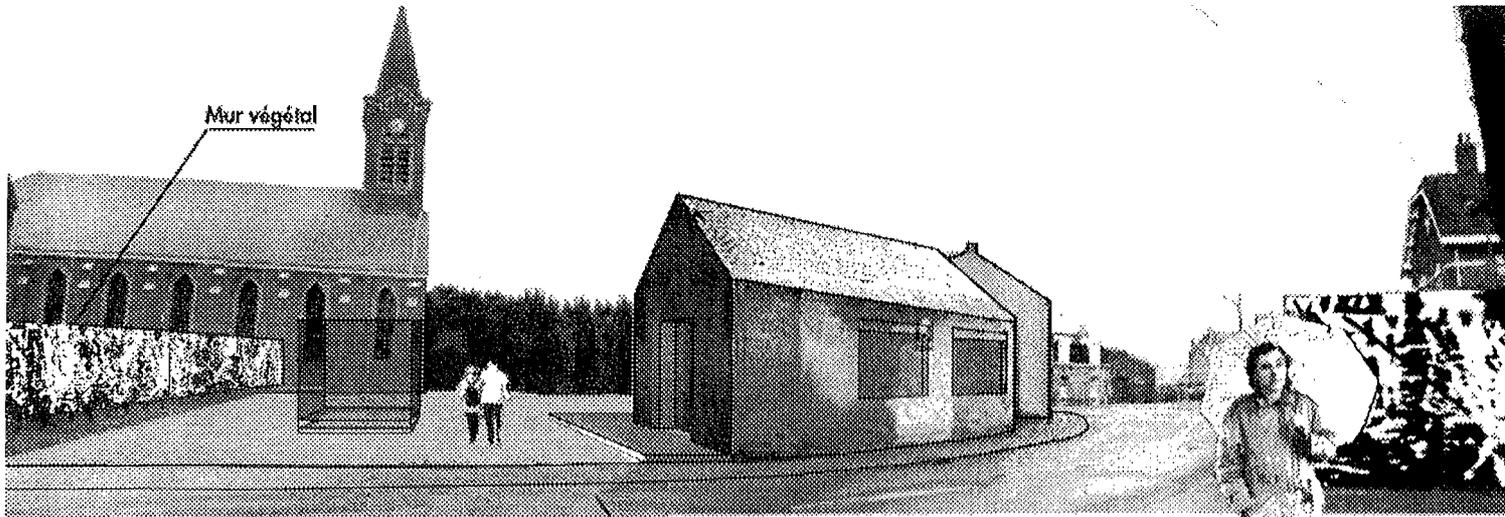
### maintien du bâtiment d'angle.

Le maintien des limites bâties de l'angle nécessite une solution routière sur mesure, plus complexe et délicate à concevoir mais permettant le réemploi du bâtiment principal. Ce dernier garantit l'harmonie continue du cadre bâti dans la traversée du hameau et qualifie l'espace public situé face à l'église (protection acoustique).

La suppression des annexes et l'accompagnement végétal en limite de propriété met en valeur l'entrée de l'église et donne l'ampleur nécessaire à la place du hameau, protégée de la circulation.

Une percée dans le bâti permet de desservir plus facilement la place et ouvre le regard sur l'église.

Au pied du bâtiment, la cour intérieure ancienne se démarque de la place pour le prolongement extérieur d'activités choisies par la nouvelle destination du bâtiment.

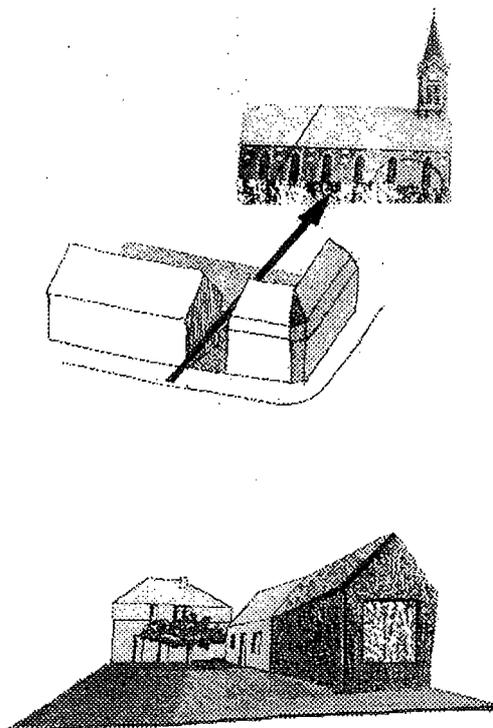
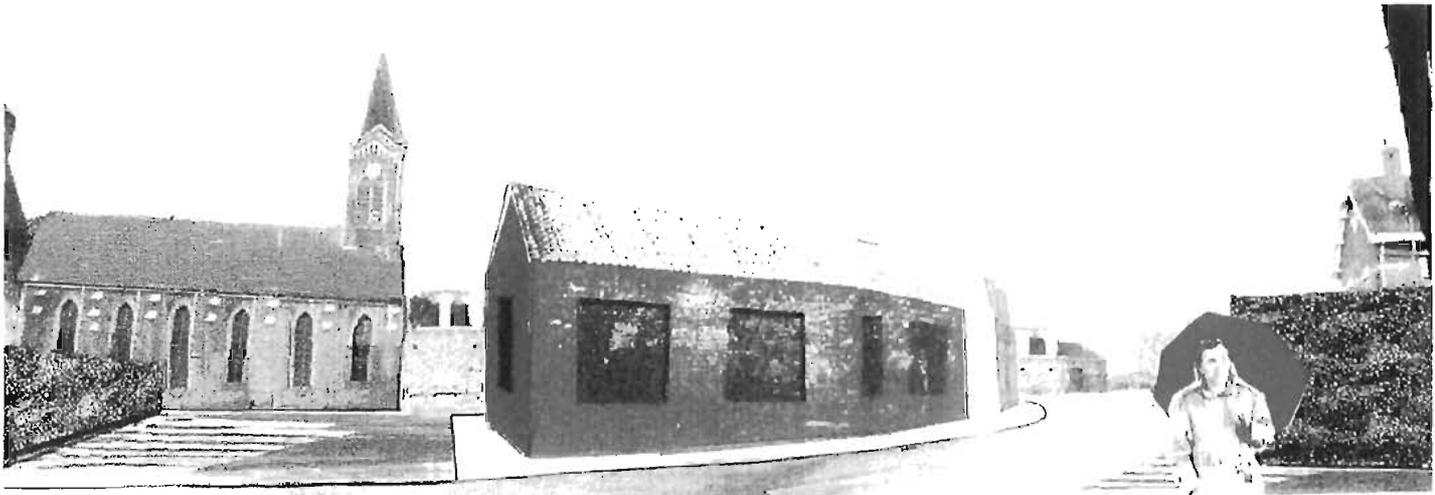
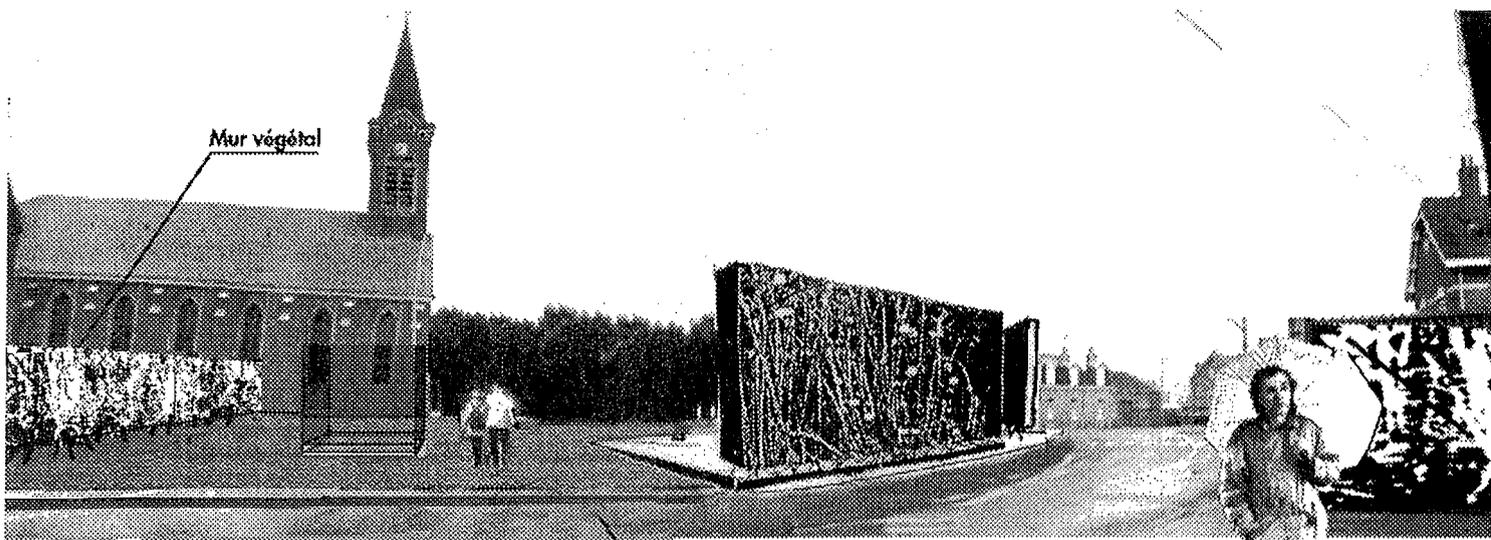
### suppression du bâtiment et présence végétale forte.

Un nouveau tracé de la voirie nécessite la disparition du bâtiment d'angle avec les conséquences négatives évoquées précédemment. Une ossature végétale à l'alignement de la voirie permet de restituer les limites routières et garantir un minimum de sérénité sur la place, nouvel espace dégagé par la démolition du bâtiment principal et de ses annexes.

Une "banalisation" du traitement de surface affiche le statut de la place et ôte toutes connotations automobiles (parking...). Elle garantit également une grande disponibilité de l'espace, adaptable aux diverses pratiques des habitants.

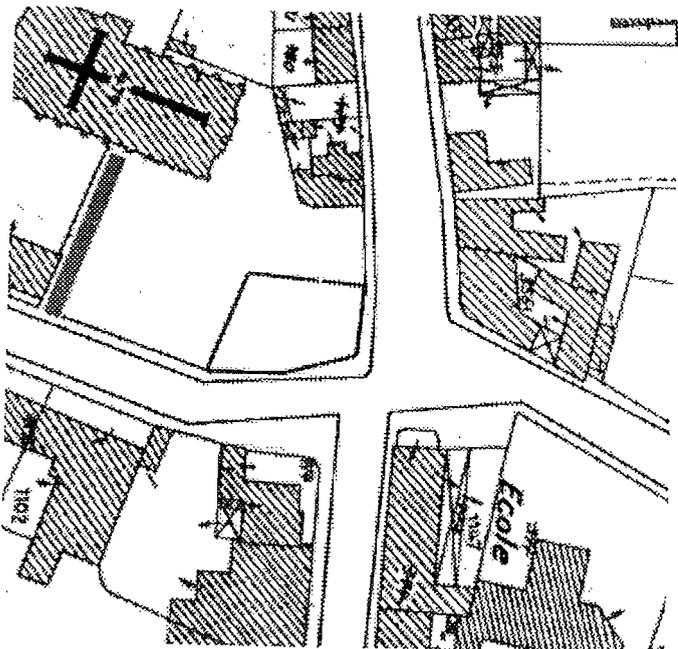
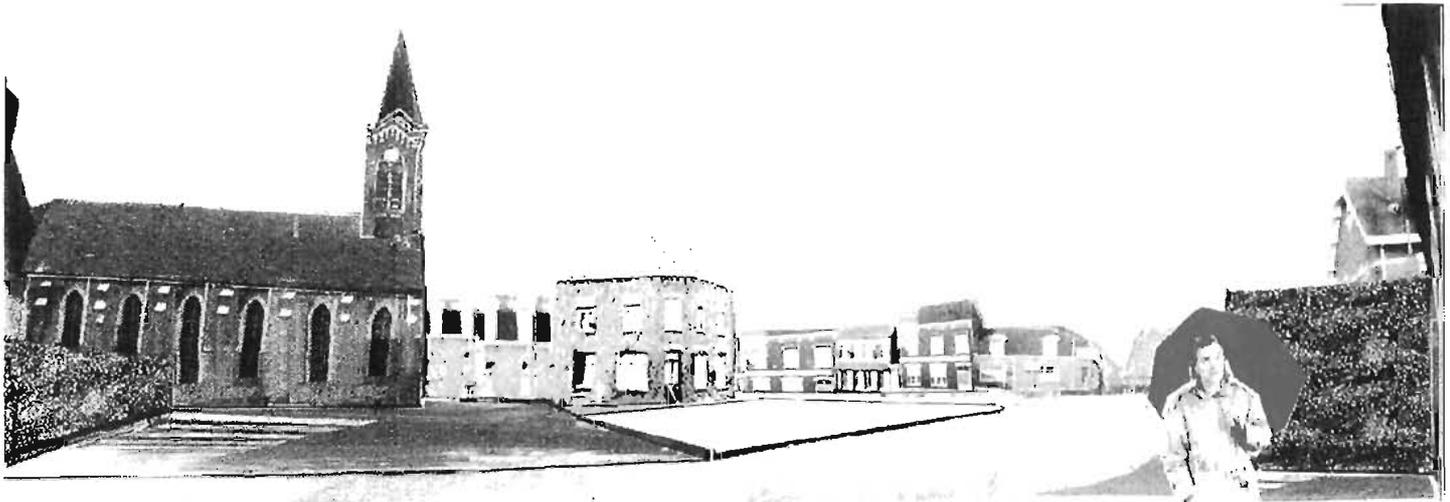
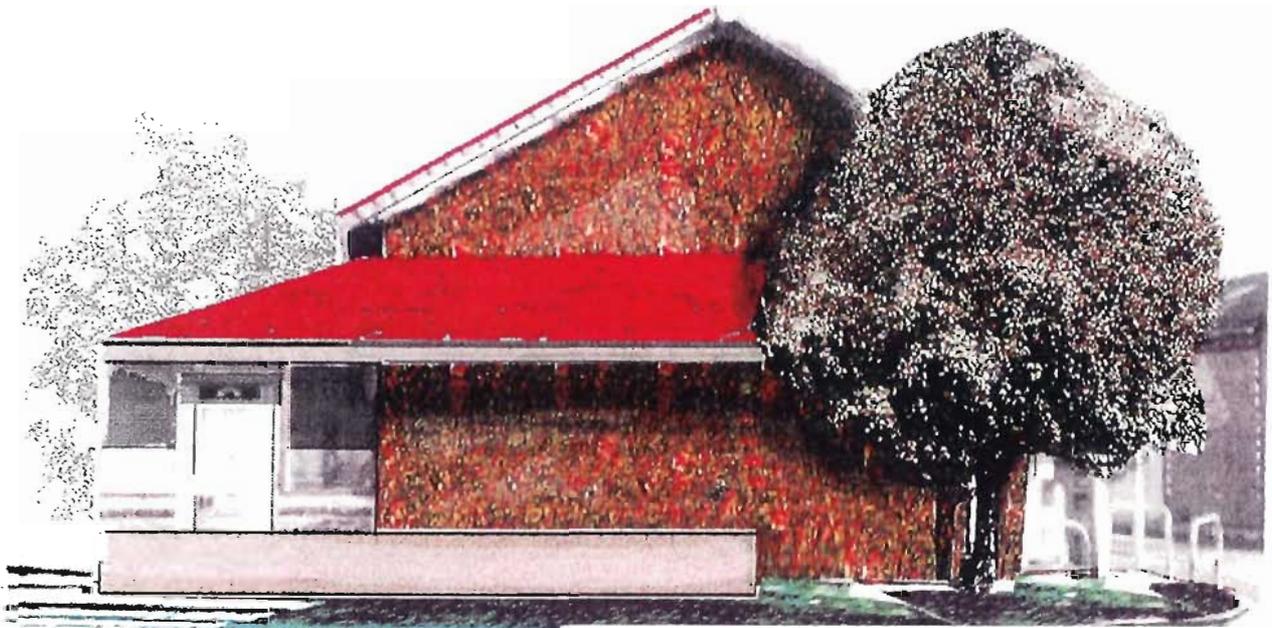
**suppression du bâtiment, création d' un espace aux vents.**

Cette option permet un nouveau tracé des voiries favorisant une meilleure visibilité du carrefour.

Le vide créé est malheureusement hors d' échelle, contraire à la convivialité souhaitée par les habitants. Par ailleurs, le manque de volume le long de la voirie risque d' entraîner une vitesse excessive de la part des automobilistes, contraire aux objectifs visés.

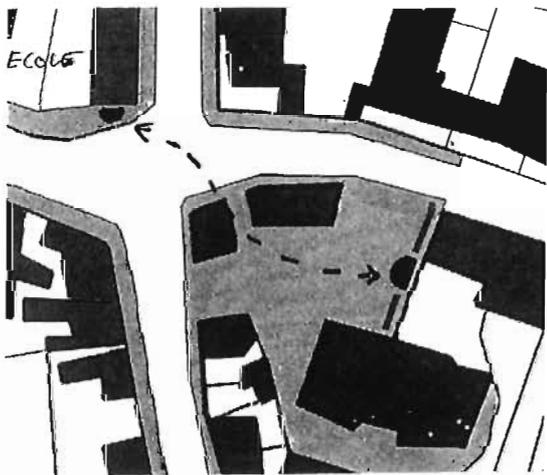
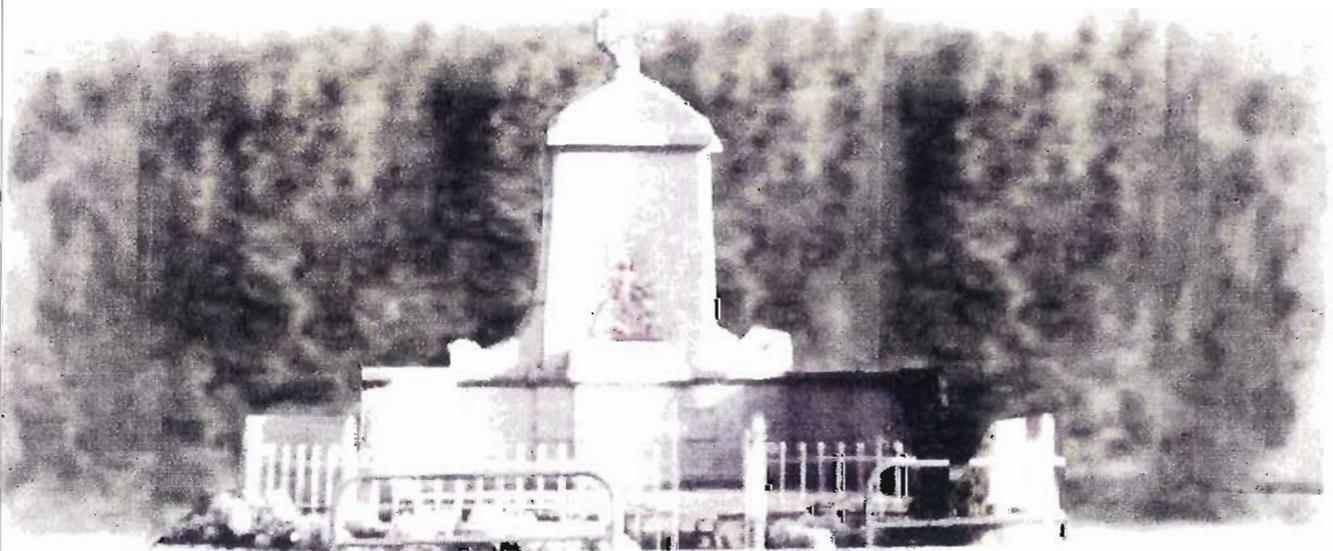
### le monument aux morts :

Le traitement végétal de la limite entre place et presbytère se prête bien à une nouvelle mise en scène du monument aux morts, qui pourrait enfin bénéficier d'un espace approprié aux commémorations.

Actuellement adossé au pignon de l'école, son déplacement permettrait d'affecter l'espace dégagé à un meilleur usage lié à l'école (attente des parents, téléphone, abribus...) dans le cadre d'une globalisation des espaces voués aux habitants du hameau de la Croix du Bac et du reprofilage du carrefour.

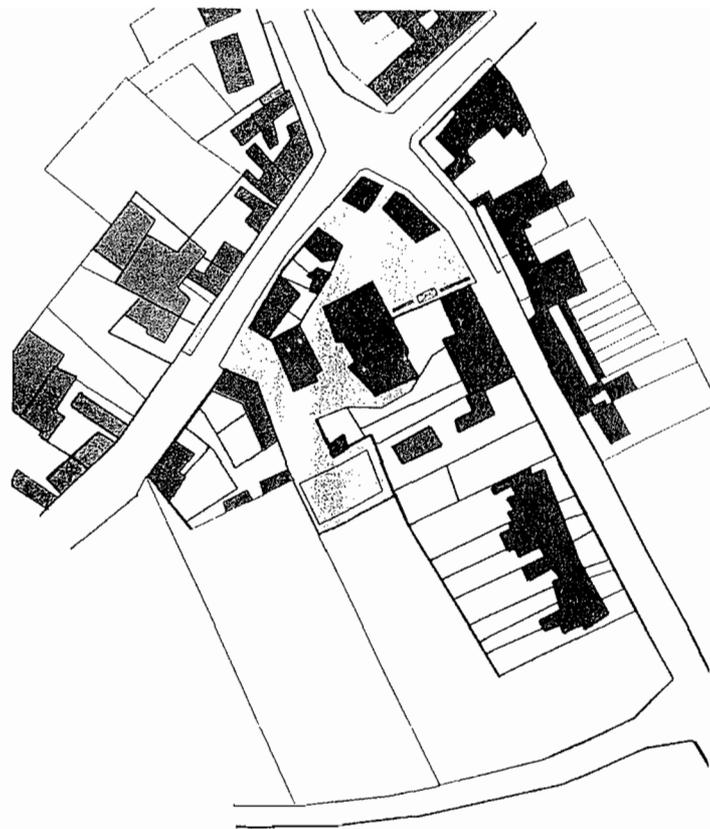
### **le contexte :**

La valorisation des espaces publics du hameau s'accompagne d'une réflexion sur son développement général.

Les équipements de plein air ( cours d'écoles, plateau sportif...) prolongent le réseau des espaces publics.

Ce réseau pourra se développer d'abord au Sud puis dans les autres quarts afin de former un maillage continu, commode pour les habitants.

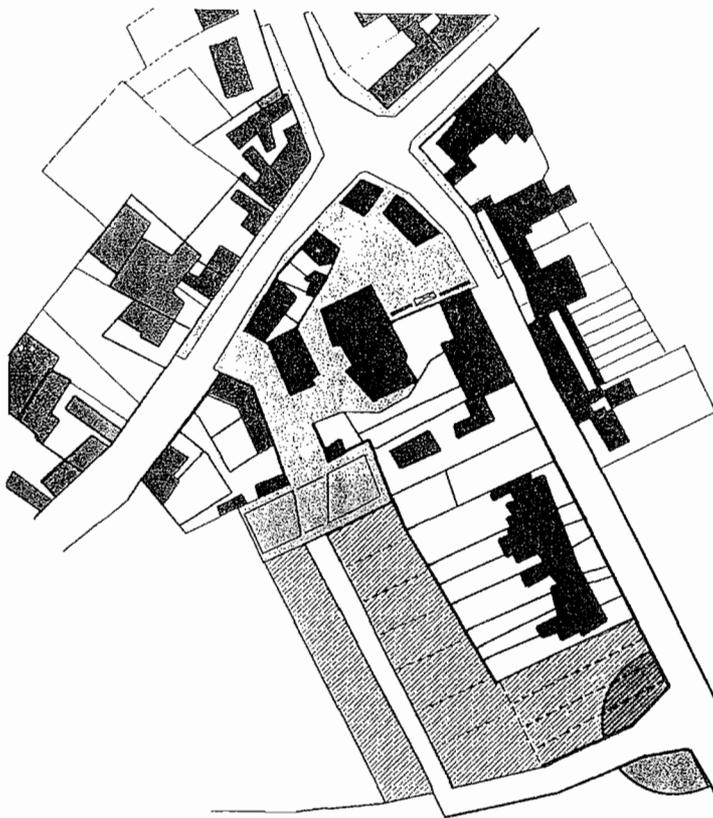
### le phasage :

La réalisation de ces nouvelles voiries dépend essentiellement des opérations de logements, seuls programmes susceptibles de garantir la pérennité et l'intégralité du hameau.

Un phasage a été imaginé en trois temps, sur la partie Sud du hameau. Les programmes de logements s'accompagnent de l'extension de l'équipement de plein air proche de la bibliothèque.
