# COMMUNE DE STEENWERCK

## Hameau de la Croix du Bac

**Organisation du centre à propos de la mise  
en sécurité du carrefour**

Janvier 1998

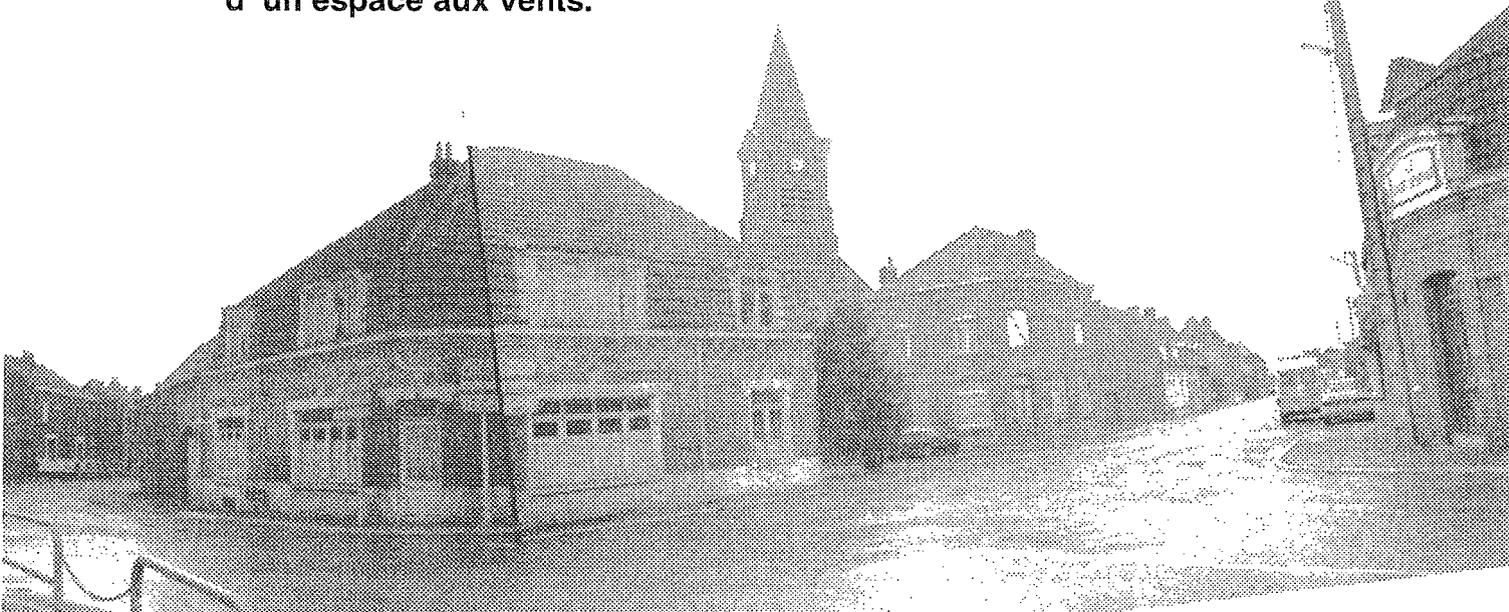
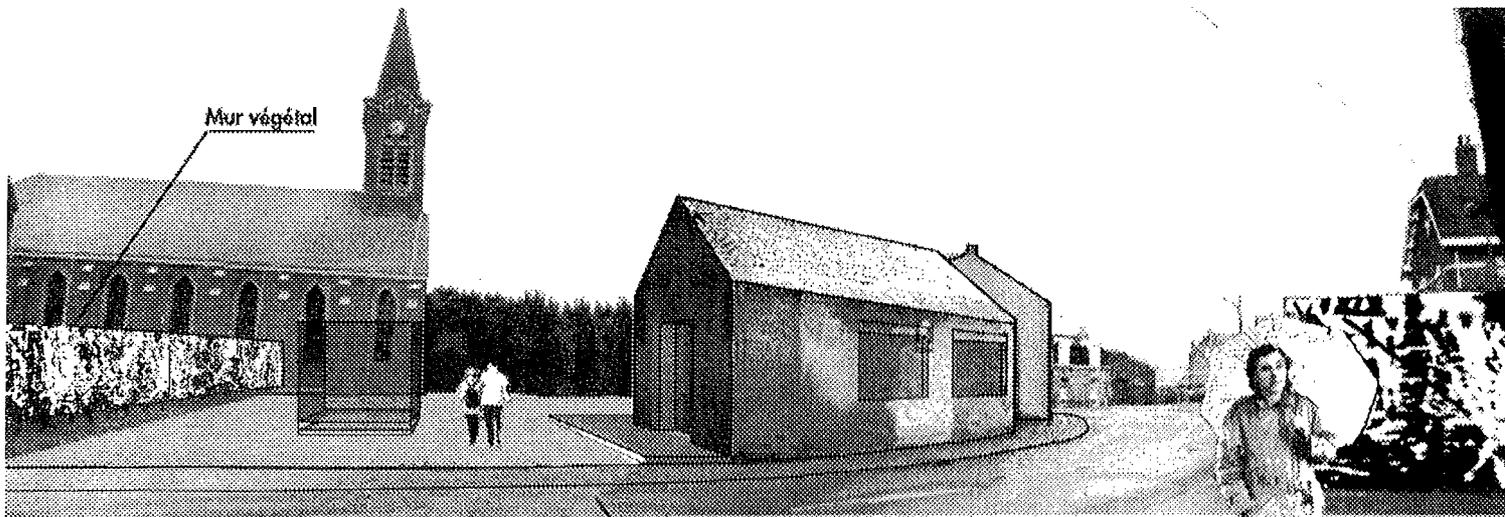
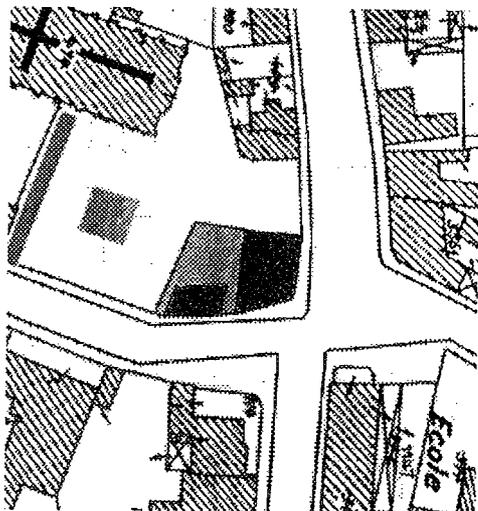
### maintien du bâtiment d' angle.

Le maintien des limites bâties de l' angle nécessite une solution routière sur mesure, plus complexe et délicate à concevoir mais permettant le réemploi du bâtiment principal.

Ce dernier garantit l' harmonie continue du cadre bâti dans la traversée du hameau et qualifie l' espace public situé face à l' église (protection acoustique).

La suppression des annexes et l' accompagnement végétal en limite de propriété met en valeur l' entrée de l' église et donne l' ampleur nécessaire à la place du hameau, protégée de la circulation.

Une percée dans le bâti permet de desservir plus facilement la place et ouvre le regard sur l' église.

Au pied du bâtiment, la cour intérieure ancienne se démarque de la place pour le prolongement extérieur d' activités choisies par la nouvelle destination du bâtiment.

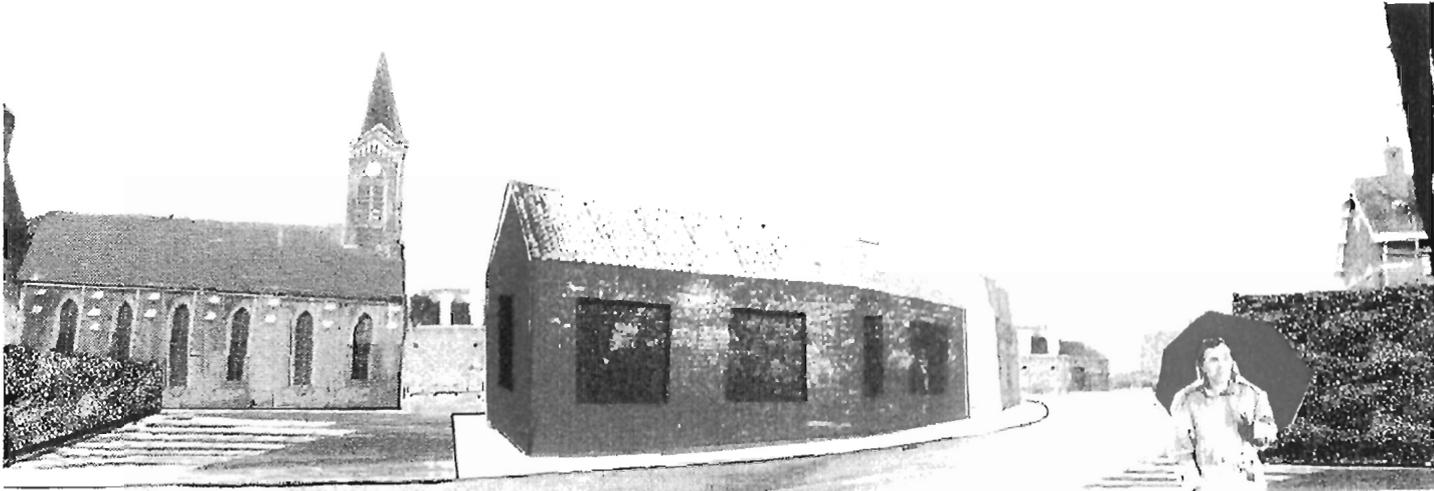
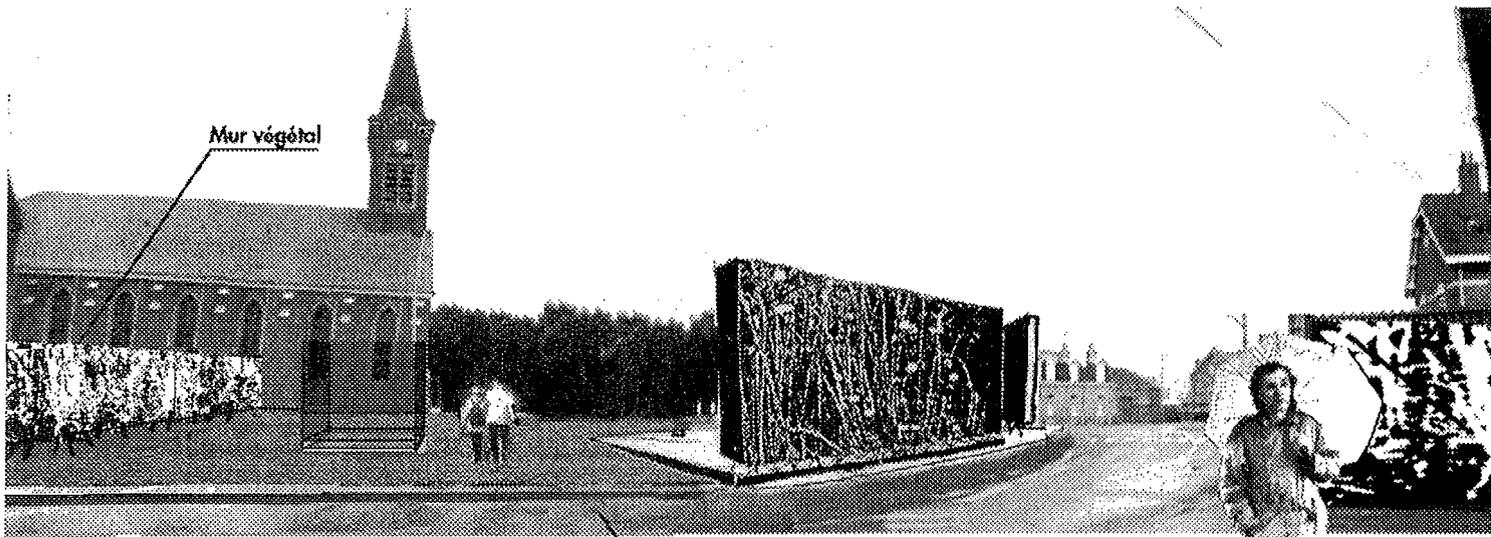
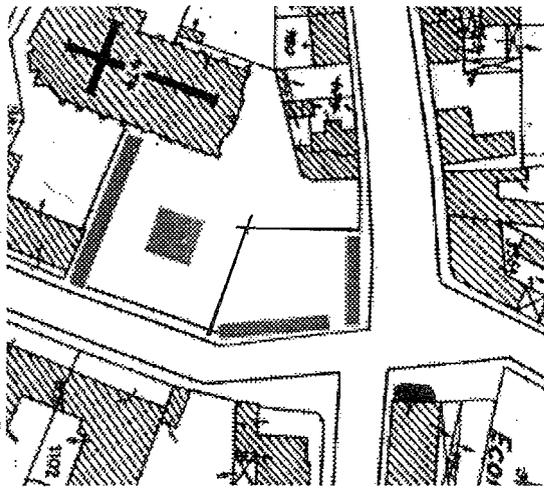
### suppression du bâtiment et présence végétale forte.

Un nouveau tracé de la voirie nécessite la disparition du bâtiment d'angle avec les conséquences négatives évoquées précédemment. Une ossature végétale à l'alignement de la voirie permet de restituer les limites routières et garantir un minimum de sérénité sur la place, nouvel espace dégagé par la démolition du bâtiment principal et de ses annexes.

Une "banalisation" du traitement de surface affiche le statut de la place et ôte toutes connotations automobiles (parking...). Elle garantit également une grande disponibilité de l'espace, adaptable aux diverses pratiques des habitants.

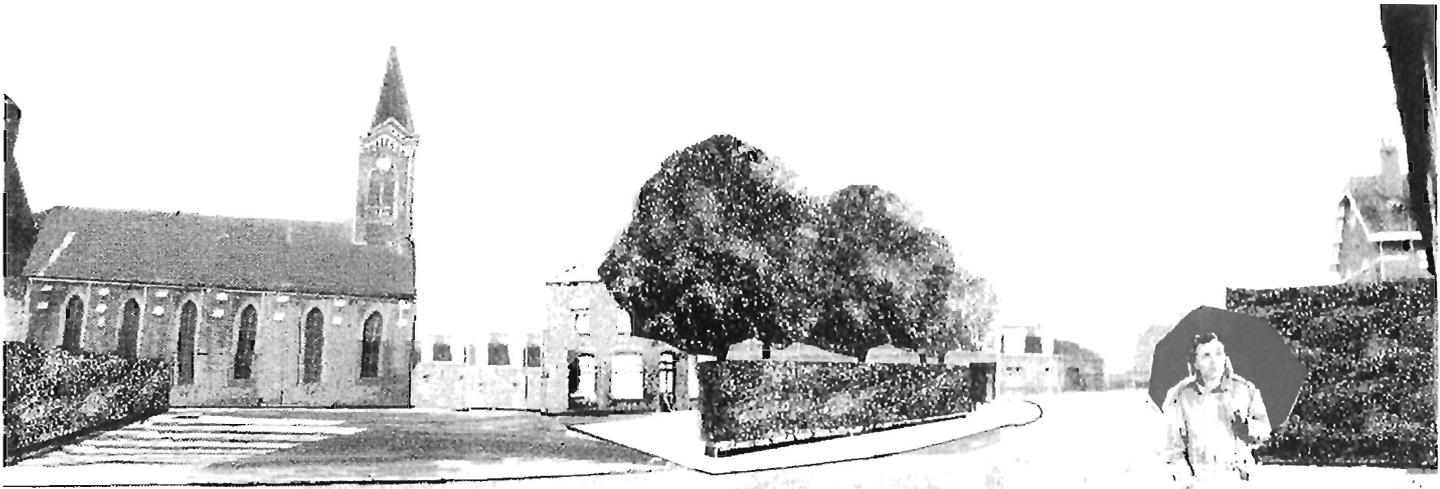
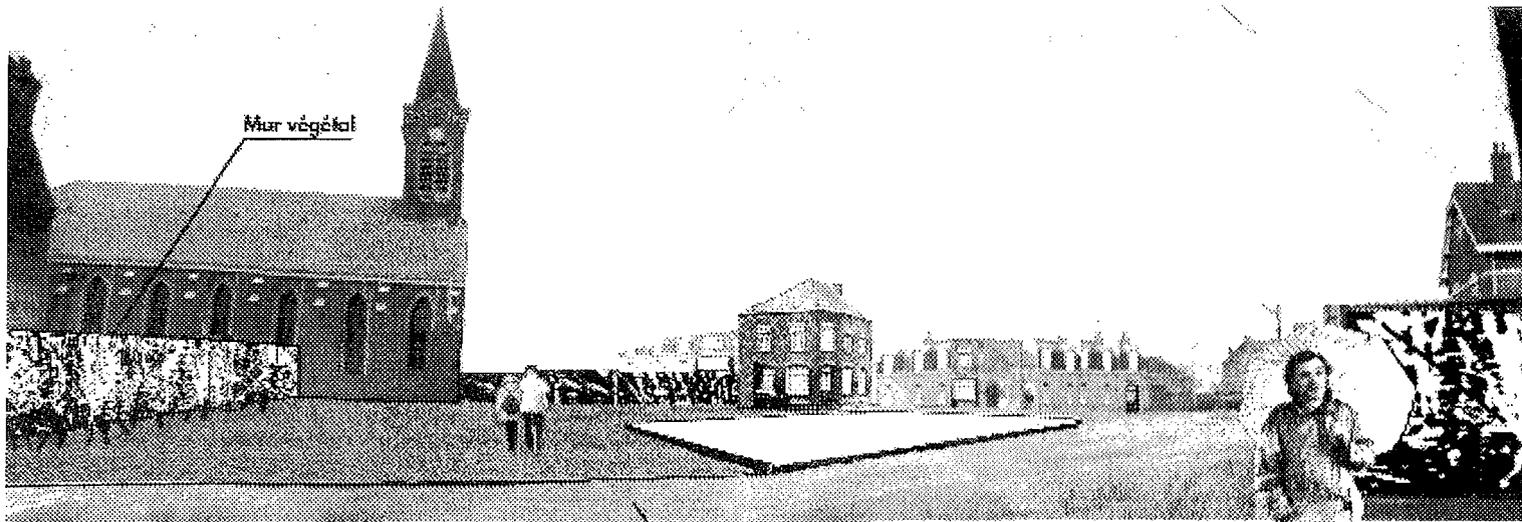
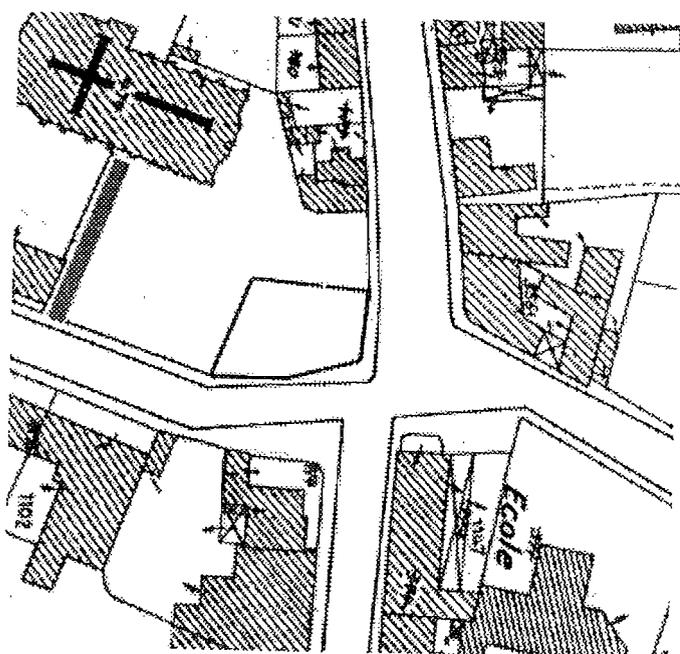
### suppression du bâtiment, création d'un espace aux vents.

Cette option permet un nouveau tracé des voiries favorisant une meilleure visibilité du carrefour.

Le vide créé est malheureusement hors d'échelle, contraire à la convivialité souhaitée par les habitants. Par ailleurs, le manque de volume le long de la voirie risque d'entraîner une vitesse excessive de la part des automobilistes, contraire aux objectifs visés.

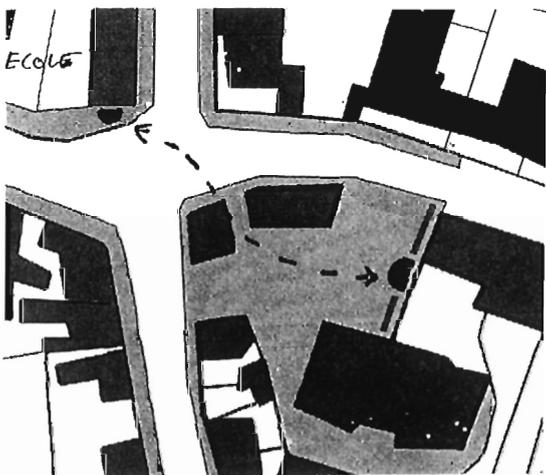
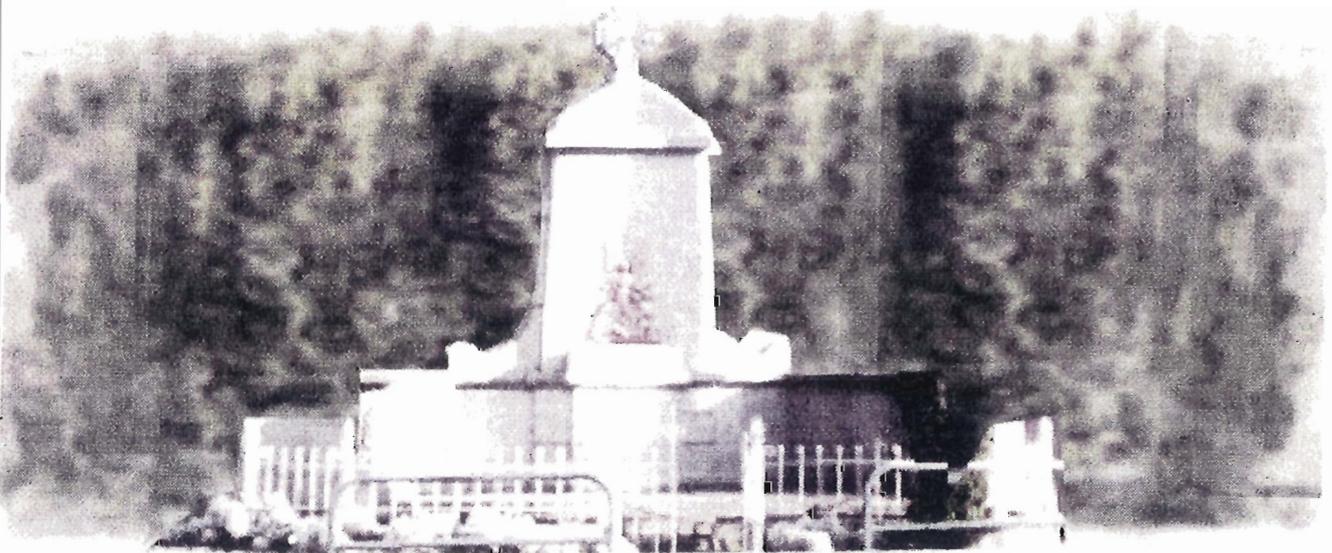
### le monument aux morts :

Le traitement végétal de la limite entre place et presbytère se prête bien à une nouvelle mise en scène du monument aux morts, qui pourrait enfin bénéficier d'un espace approprié aux commémorations.

Actuellement adossé au pignon de l'école, son déplacement permettrait d'affecter l'espace dégagé à un meilleur usage lié à l'école (attente des parents, téléphone, abribus...) dans le cadre d'une globalisation des espaces voués aux habitants du hameau de la Croix du Bac et du reprofilage du carrefour.

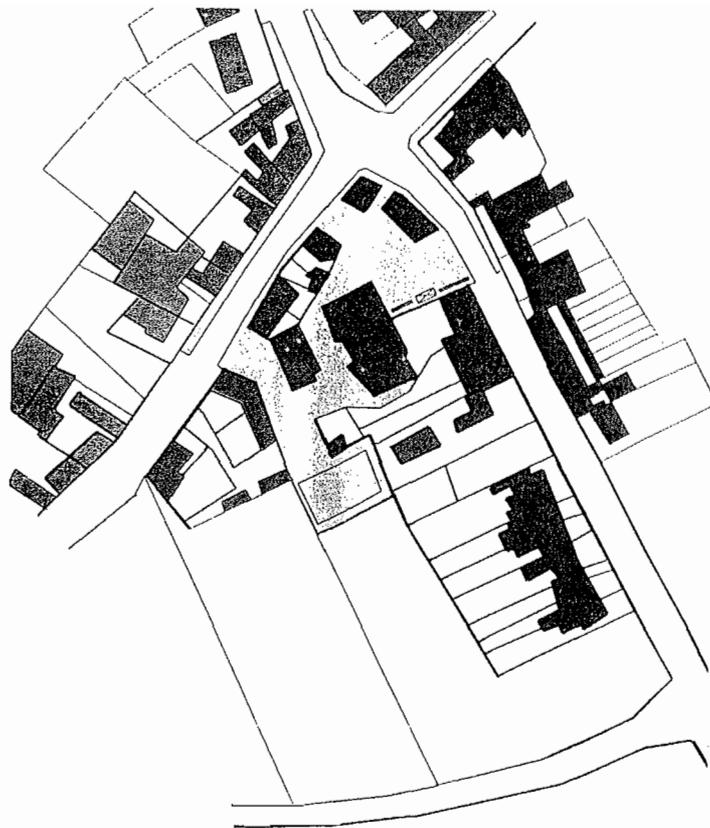
### **le contexte :**

La valorisation des espaces publics du hameau s'accompagne d'une réflexion sur son développement général.

Les équipements de plein air ( cours d'écoles, plateau sportif...) prolongent le réseau des espaces publics.

Ce réseau pourra se développer d'abord au Sud puis dans les autres quarts afin de former un maillage continu, commode pour les habitants.

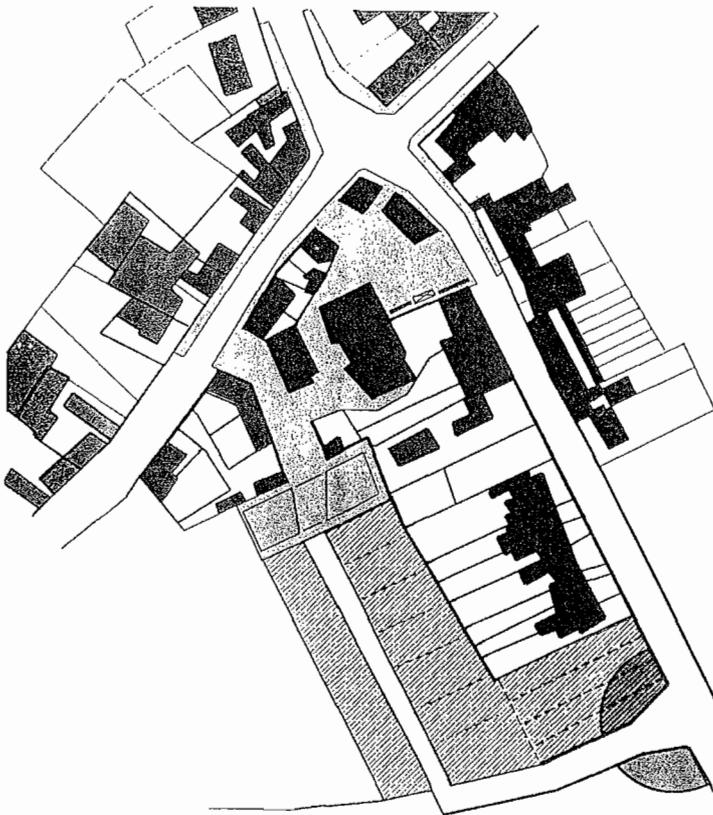
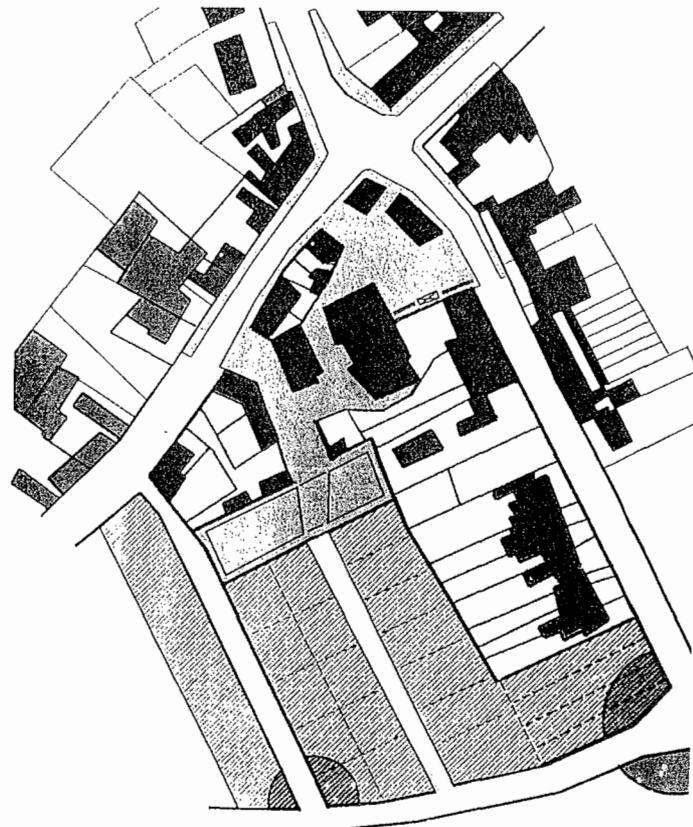
### le phasage :

La réalisation de ces nouvelles voiries dépend essentiellement des opérations de logements, seuls programmes susceptibles de garantir la pérennité et l'intégralité du hameau.

Un phasage a été imaginé en trois temps, sur la partie Sud du hameau. Les programmes de logements s'accompagnent de l'extension de l'équipement de plein air proche de la bibliothèque.
