COMMUNE DE

WARHEM

RENOVATION DU
FOUR A PAIN

- FOYER RURAL -

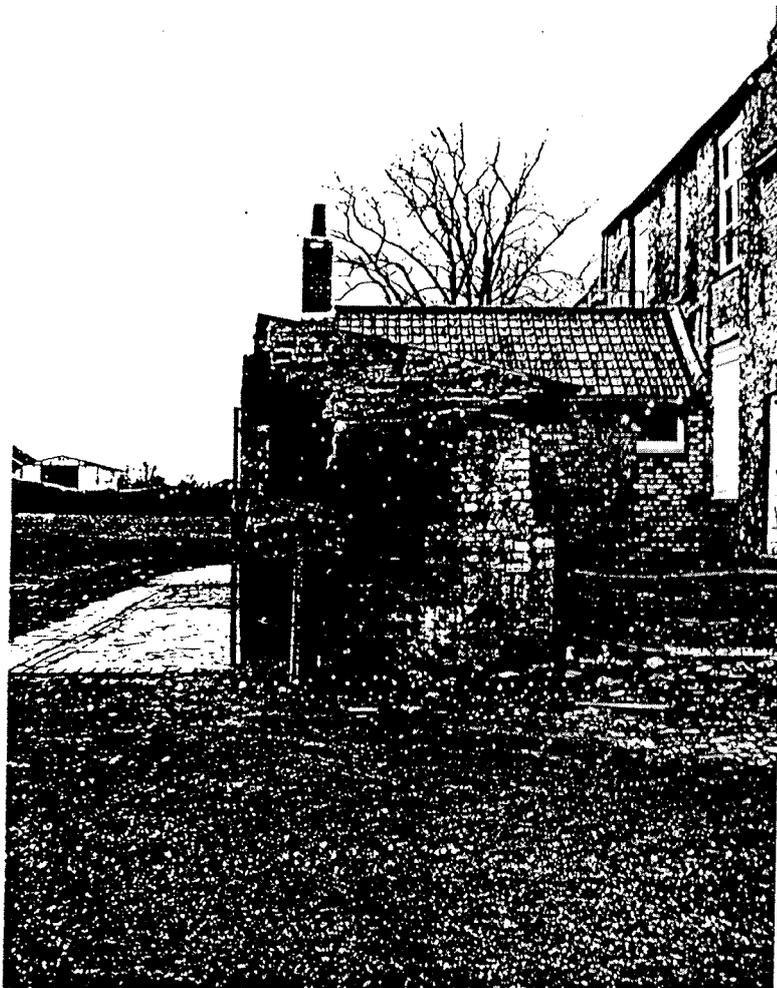
L' appareillage sensiblement différent des briques sur le pignon Est du fournil remet en cause l' authenticité de la toiture en tôles .
L' hypothèse d' une couverture à deux versants est vraisemblable, confortée par la présence d' un ancien dallage au Sud .Le conduit de fumée du fournil devait émerger au niveau du faîtage .

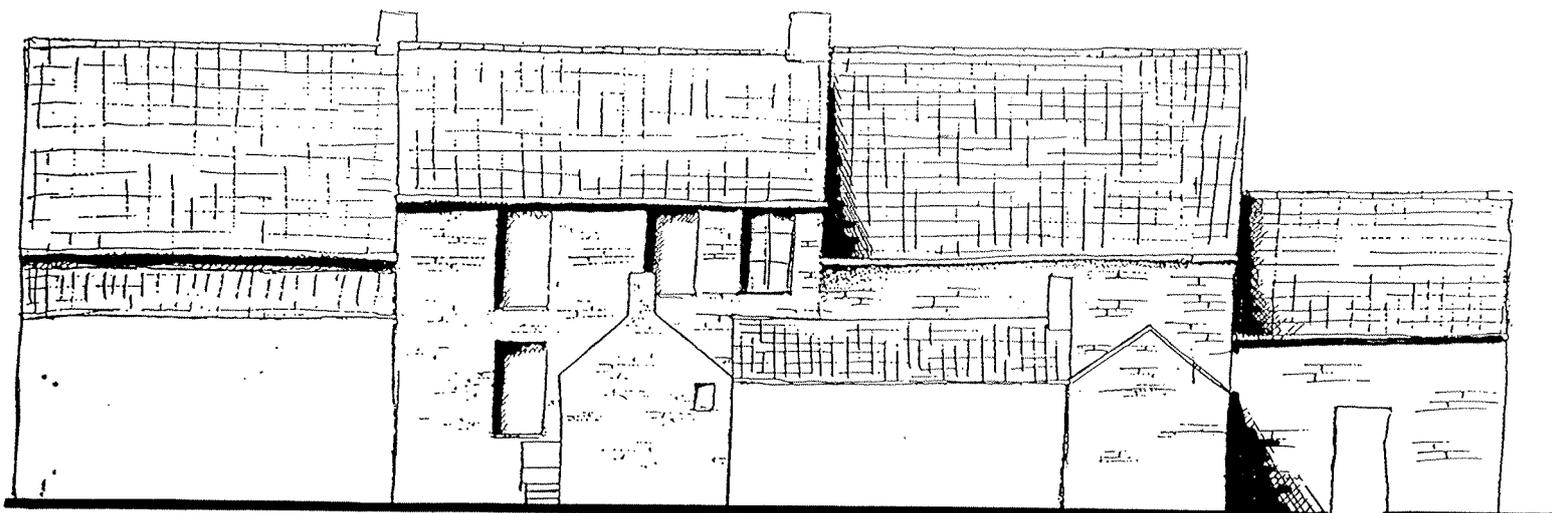
ELEVATION SUD - FERME + FOURNIL - ETAT PRESURÉ AVANT TRAVAUX.

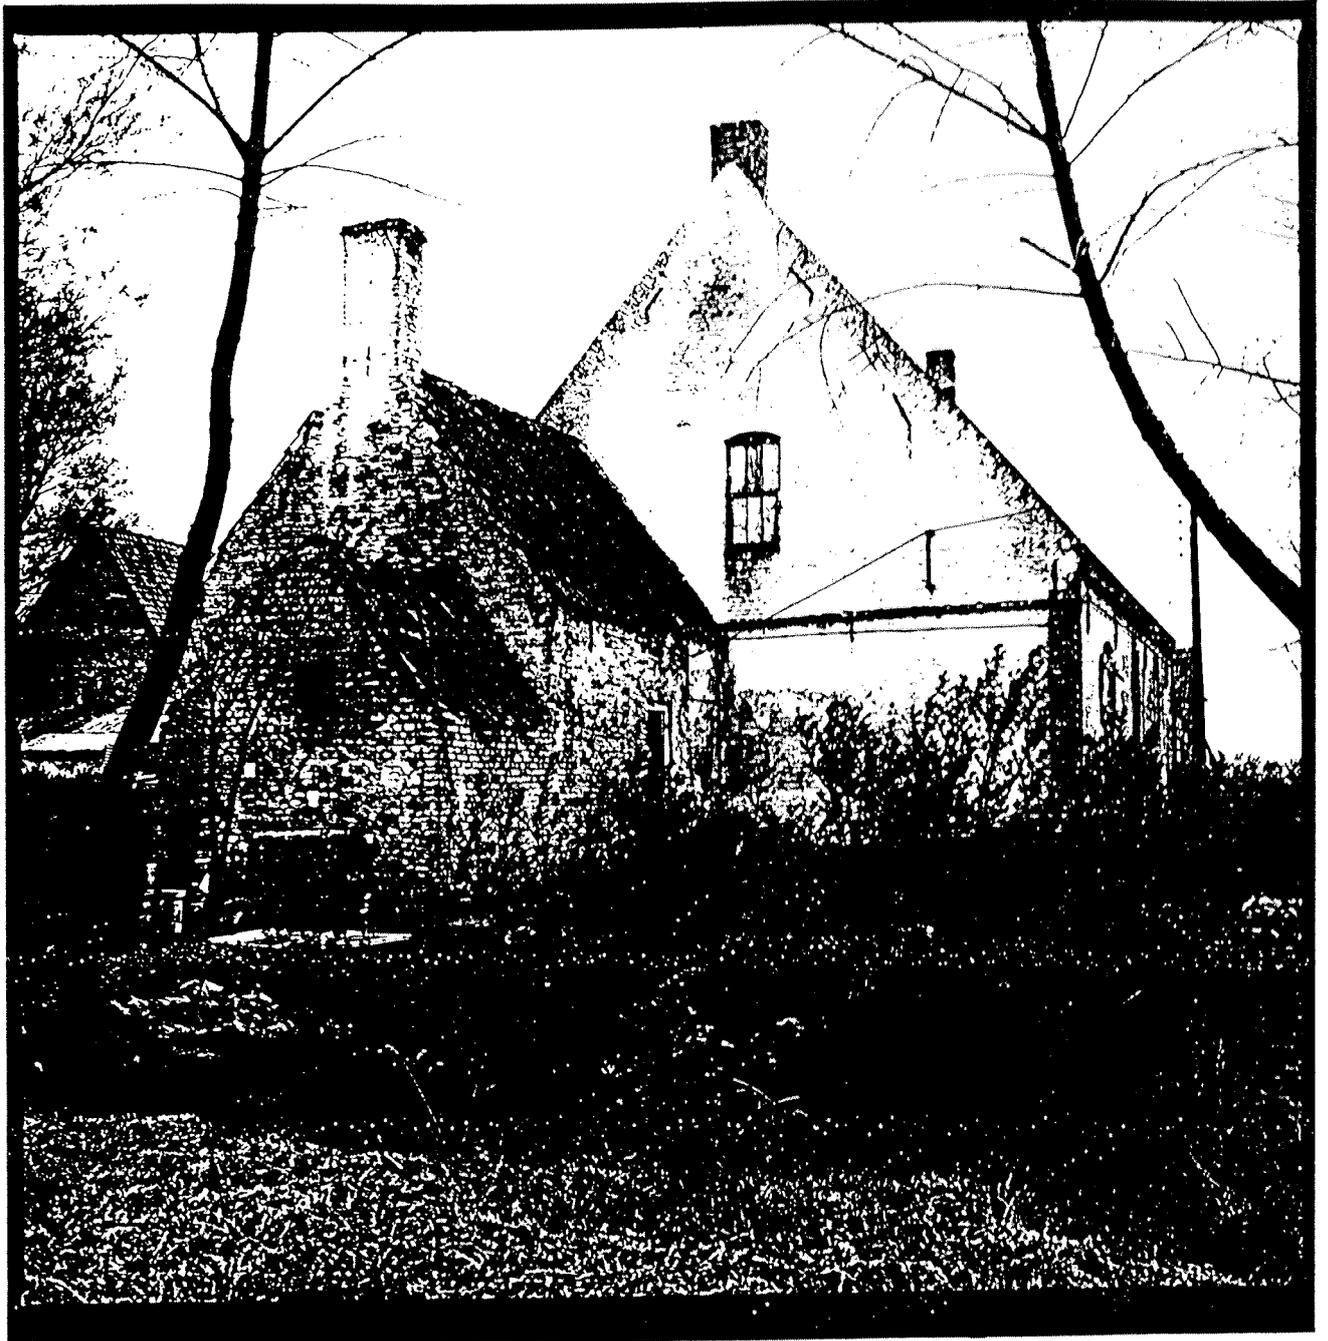
Fig. 5 : Logis, élévation postérieure, fournil attenant
