BEAUREGARD

Etude des potentialités urbaines et patrimoniales

MARPENT

Décembre 2005

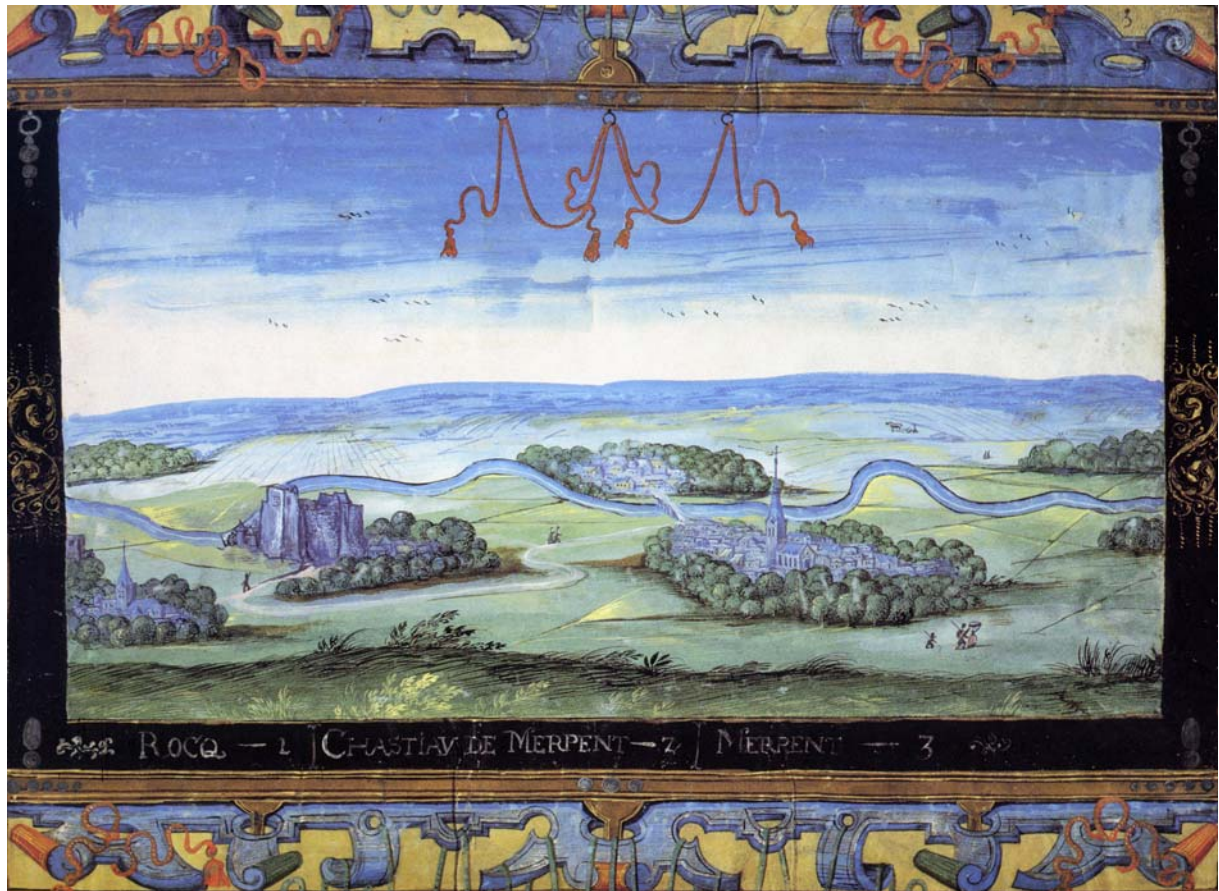
Reproduction de la planche 10 du tome 1 – fleuves et rivières – XXIV – Albums de Croÿ - Vue prise du Sud-Est

Sur cette gouache représentant un paysage bucolique, on distingue nettement le hameau de Rocq et le château seigneurial pourvu de son moulin à eau, déjà en état de délabrement au XVIIe et arasé lors de la construction du chemin de fer. Le village de Marpent s'étend sur les deux rives de la Sambre. Le Hameau de la folie au Nord, constitué de quelques maisons de torchis dans leur écriin boisé, est relié au village par un pont. Autour du clocher se concentrent des constructions plus imposantes disposant parfois de lucarnes pignon.

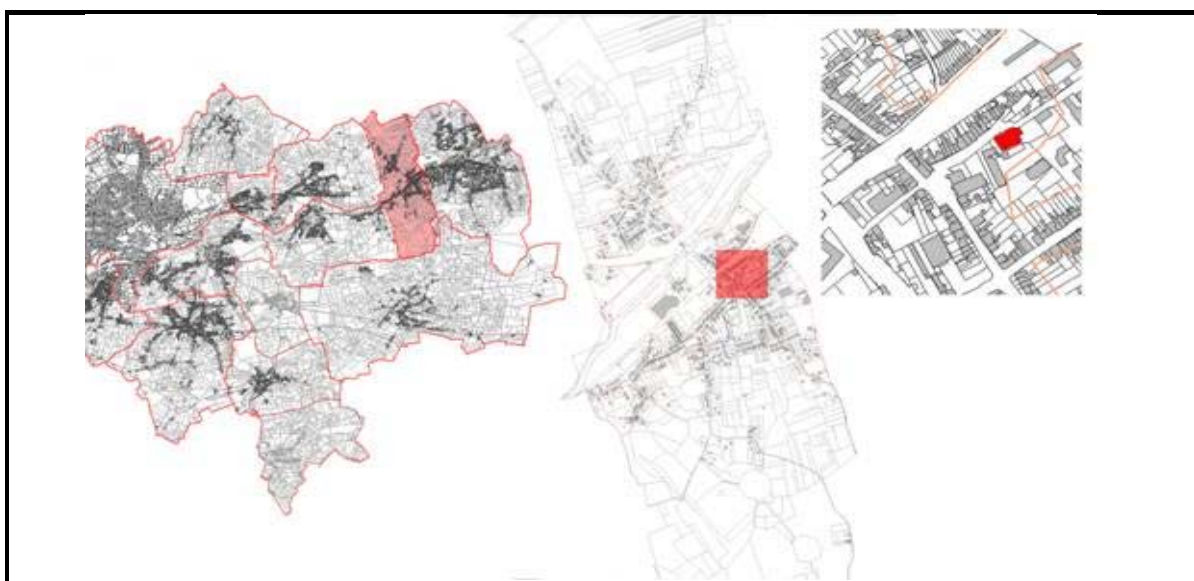
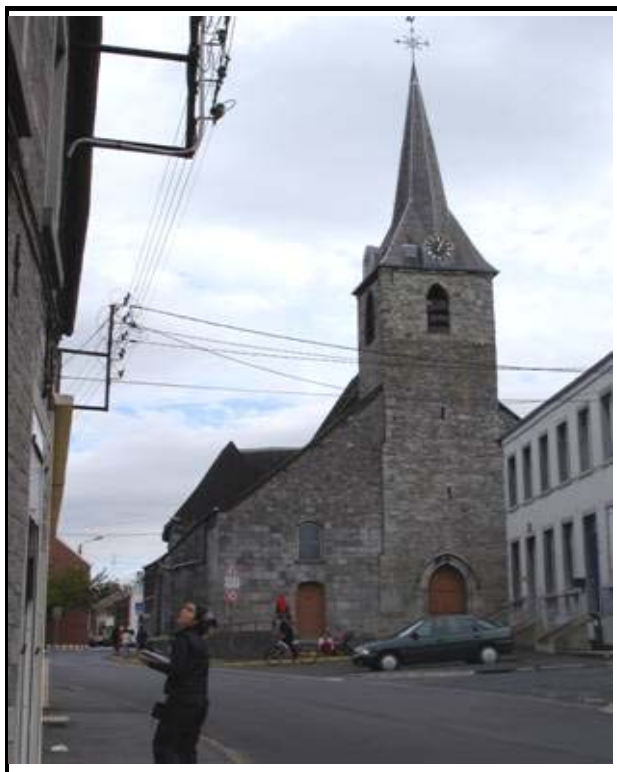
commune	Marpent	Numéro cadastral:
adresse	rue de La Mairie église Notre-Dame d'Ayde	Propriétaire/ Locataire

Typologie			
Descriptif	Nbre de niv	Année	
église		XVIe	
Matériaux et teintes			
Façades	Châssis	Toiture	Ornement
pierres		ardoises	horloge flèche du clocher
Etat général du bâti			
Général			
très bon			
Façade	Châssis	Toiture	Ornement
très bon		très bon	très bon
Qualité architecturale			
Eglise en pierre bleue du XVIe siècle

L'espace public face à l'entrée pourrait être aménagé afin de mettre en valeur l'église (actuellement parking)

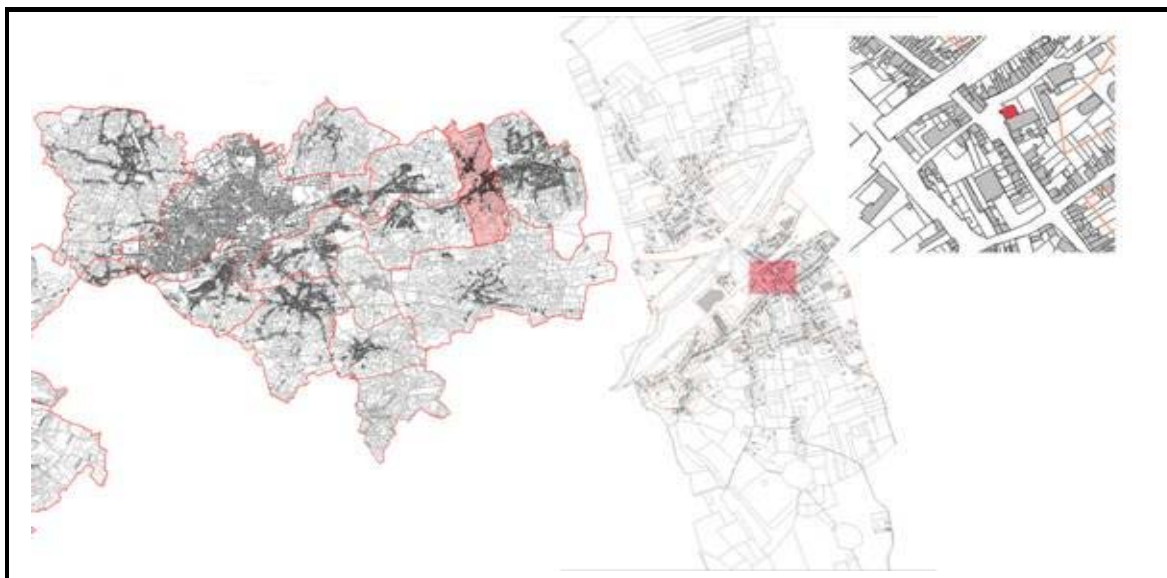
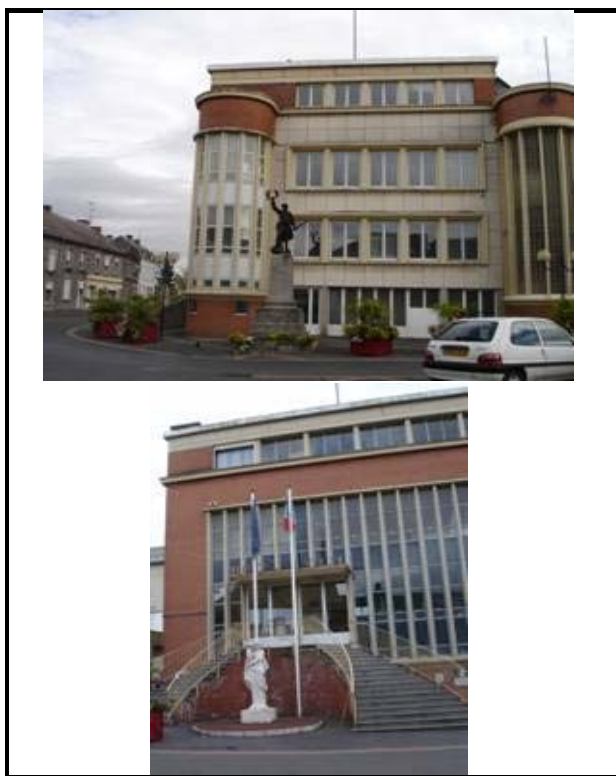
commune	Marpent	Numéro cadastral:
adresse	rue des frères Roucheau, 3 Ensemble mairie-salle des fêtes	Propriétaire/ Locataire communale

Typologie			
Descriptif	Nbre de niv	Année	
	4		
Matériaux et teintes			
Façades	Châssis	Toiture	Ornement
béton briques verre	pvc	plate	escalier
Etat général du bâti			
Général			
bon			
Façade	Châssis	Toiture	Ornement
bon	bon	?	bon
Qualité architecturale			
Edifice en béton de plan rectangulaire Volumes arrondis faisant saillie aux angles Fenêtres horizontales et verticales façade rideau Encadrement des fenêtres Présence d'une diversification des matériaux et des ouvertures.

Edifice monumental par rapport à son environnement (très petite place utilisée comme parking)
Réalisation de Danis (salle des fêtes) et de Gaillard (Mairie)

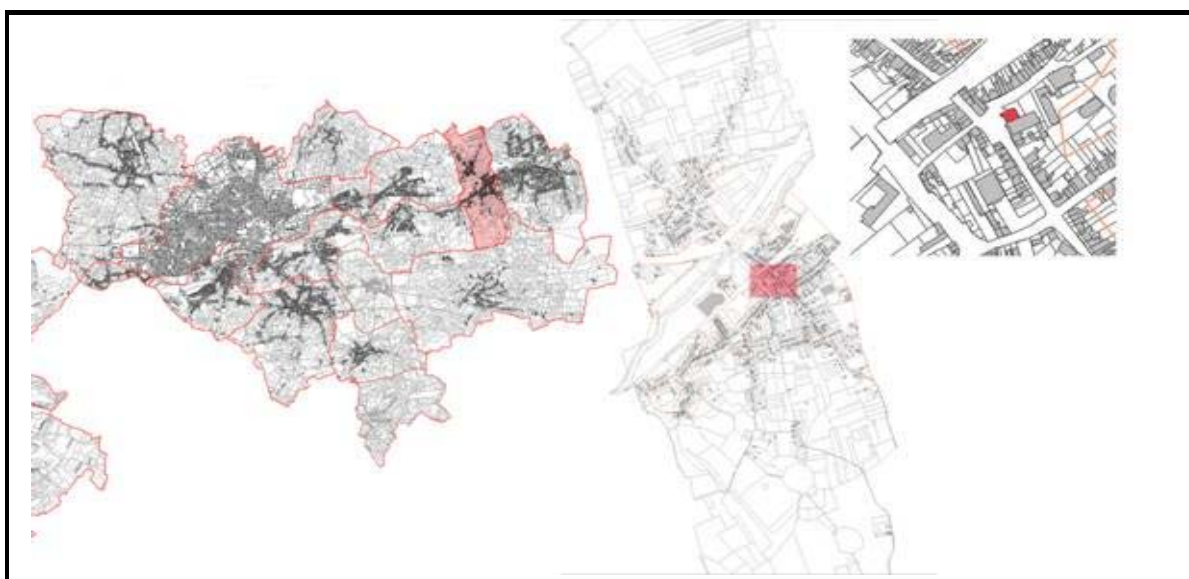
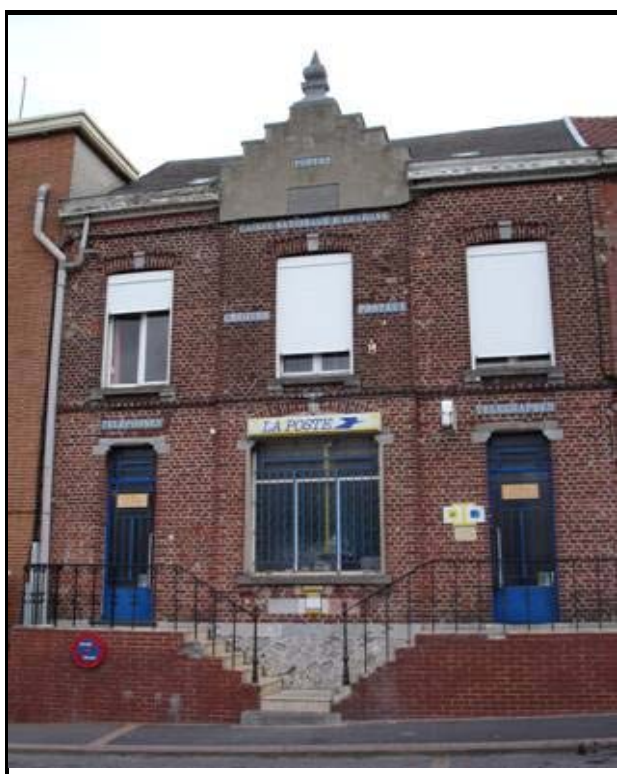
commune	Marpent	Numéro cadastral:
adresse	Poste, rue Roucheau, 7	Propriétaire/ Locataire La Poste

Typologie			
Descriptif	Nbre de niv	Année	
	2		
Matériaux et teintes			
Façades	Châssis	Toiture	Ornement
briques ardoises pierres escalier	bois métallique	deux pans	fronton frise relief ferronnerie
Etat général du bâti			
Général			
bon			
Façade	Châssis	Toiture	Ornement
bon	moyen	moyen	très bon
Qualité architecturale			
Deux escaliers partent du centre du bâtiment pour rejoindre les deux portes disposées sur les cotés Symétrie de l'ensemble

Bien intégrée dans le paysage de la commune

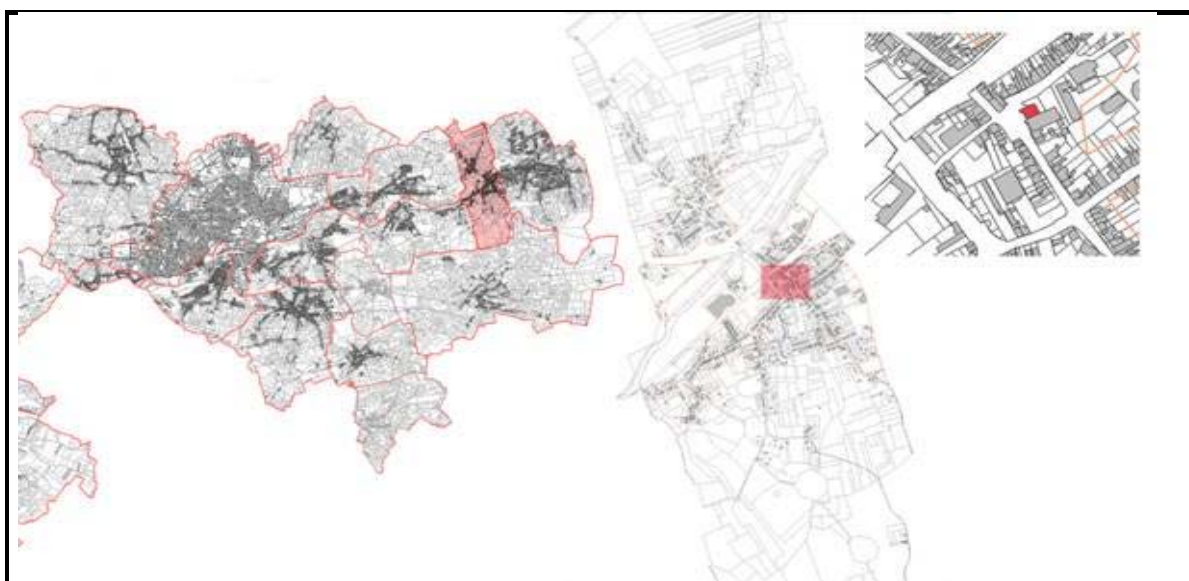
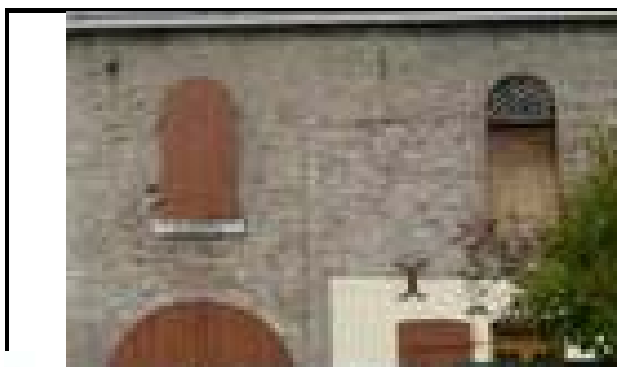
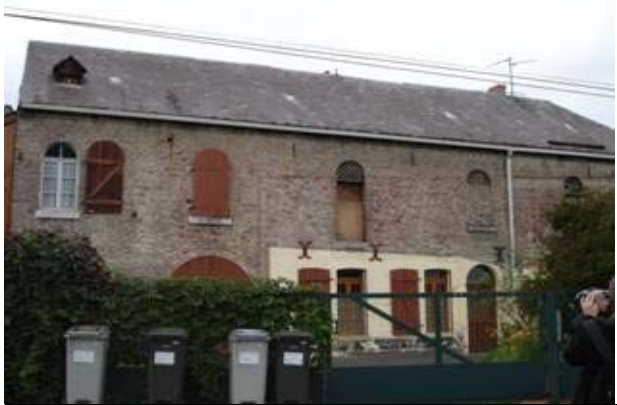
commune	Marpent	Numéro cadastral:
adresse	Rue du Long Fossé, n°2	Propriétaire/ Locataire

Typologie			
Descriptif	Nbre de niv	Année	
	1+C		
Matériaux et teintes			
Façades	Châssis	Toiture	Ornement
briques pierres	bois	ardoises	ancrages ouverture
Etat général du bâti			
Général			
bon			
Façade	Châssis	Toiture	Ornement
bon	très bon	bon	bon
Qualité architecturale			
Ancienne ferme, rénovée. La qualité du bâti a été gardée, soucis de préservation. Certaines ouvertures ont été occultées, Décoration au dessus des fenêtres, située dans l'arc en plein cintre.(les briques sont disposées dans l'autre sens)

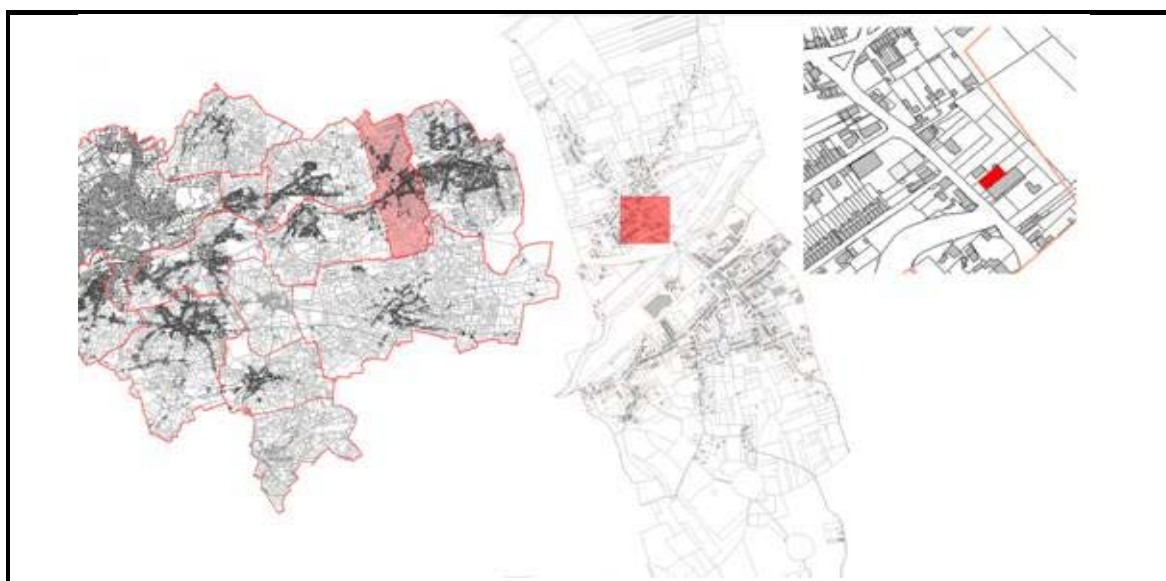
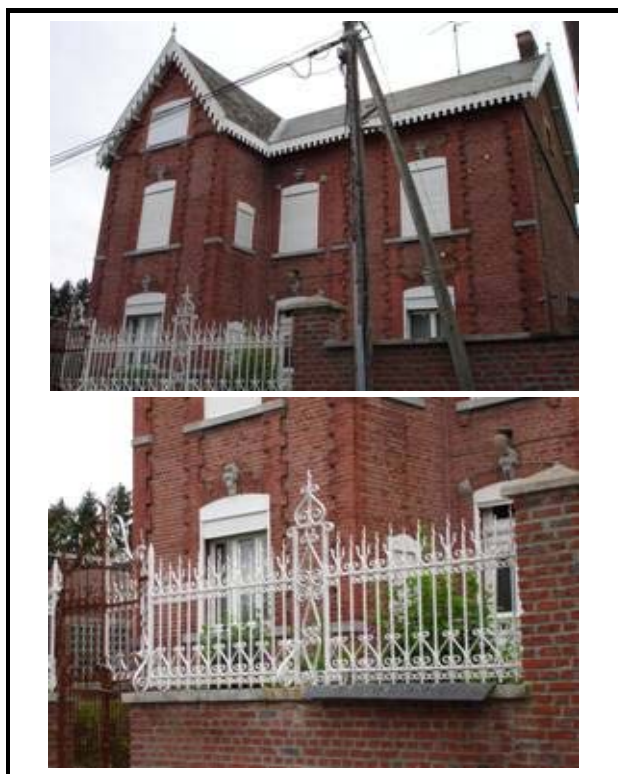
commune	Marpent	Numéro cadastral:
adresse	rué faidherbe n°2	Propriétaire/ Locataire

Typologie			
Descriptif	Nbre de niv	Année	
	1+C		
Matériaux et teintes			
Façades	Châssis	Toiture	Ornement
briques	bois	ardoises	ferronnerie rives
Etat général du bâti			
Général			
très bon			
Façade	Châssis	Toiture	Ornement
très bon	bon	très bon	bon
Qualité architecturale			
Maison de maître			
Relief dans le parrement en brique			
Grille d'entrée très ouvragée

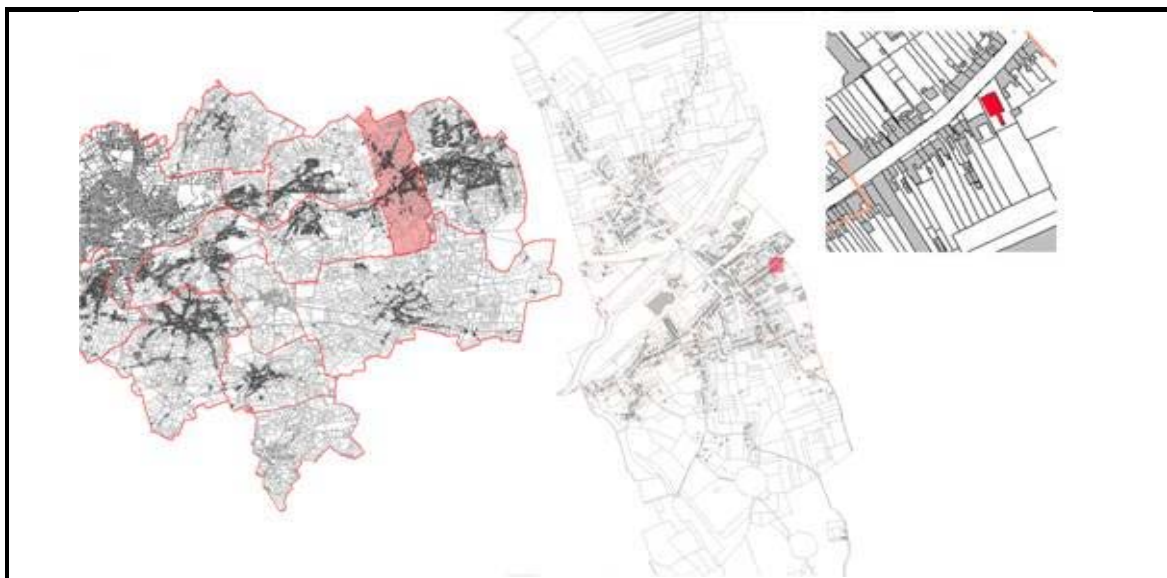
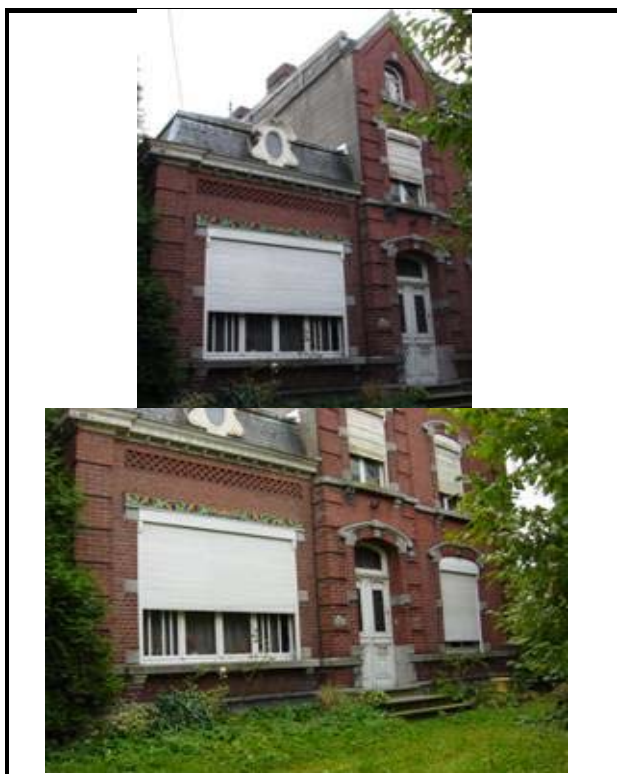
commune	Marpent	Numéro cadastral:
adresse	rue de la république,60	Propriétaire/ Locataire

Typologie			
Descriptif	Nbre de niv	Année	
	1+C		
Matériaux et teintes			
Façades	Châssis	Toiture	Ornement
briques p.bleues ardoises lucarne	bois	mansart deux pans	frises relief arc
Etat général du bâti			
Général			
bon			
Façade	Châssis	Toiture	Ornement
bon	bon	bon	bon
Qualité architecturale			
Maison de maitre En recul par rapport à la voirie Lucarne très ornementée Frises de couleur Volumétrie Comble à la mansart Jeu de briques en dessous des corbeaux Travail de menuiserie de la porte

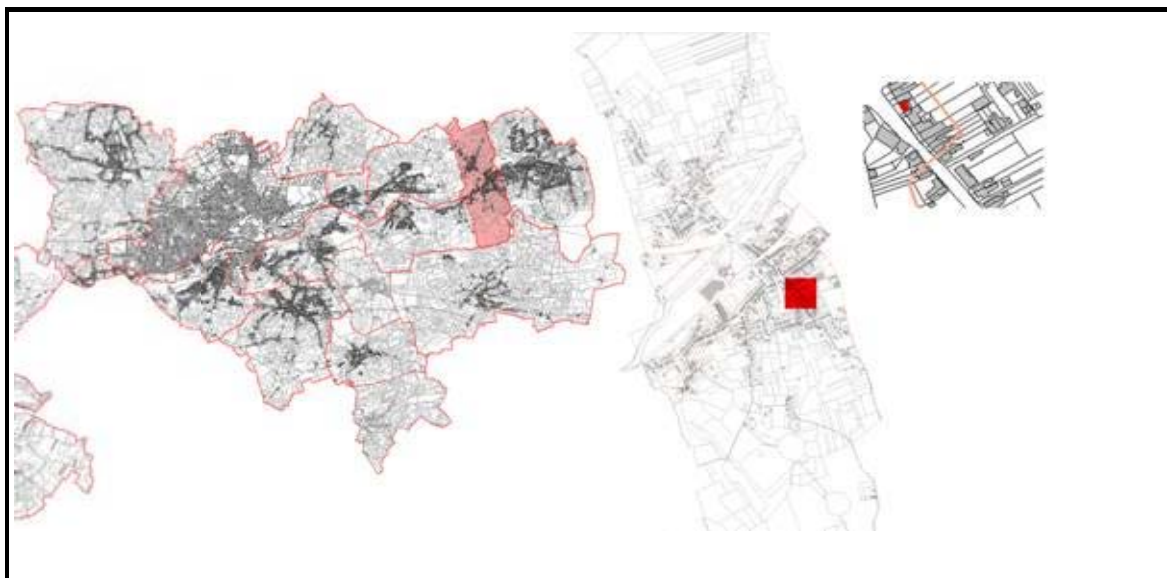
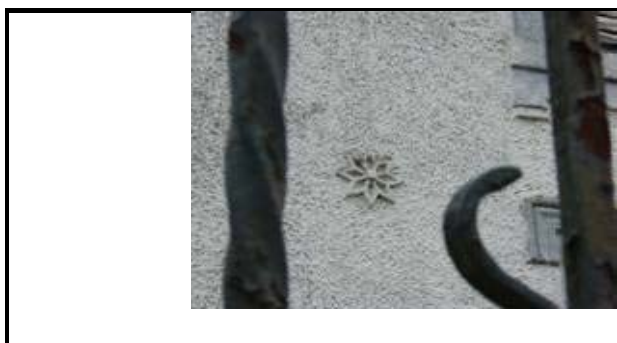
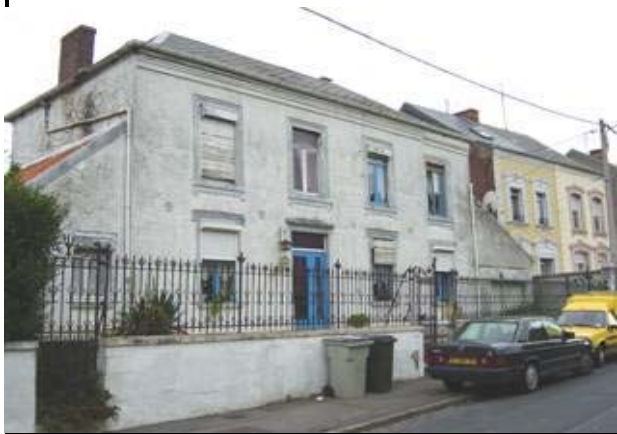
commune	Marpent	Numéro cadastral:
adresse	rue Salengro, 7	Propriétaire/ Locataire

Typologie			
Descriptif	Nbre de niv	Année	
	2		
Matériaux et teintes			
Façades	Châssis	Toiture	Ornement
crépis briques	bois	ardoises	éléments d'ancrage grille
Etat général du bâti			
Général			
mauvais			
Façade	Châssis	Toiture	Ornement
usée	mauvais	bon	très bon
Qualité architecturale			
Grille torsadée en fer forgé Ancres Symétrie de la façade

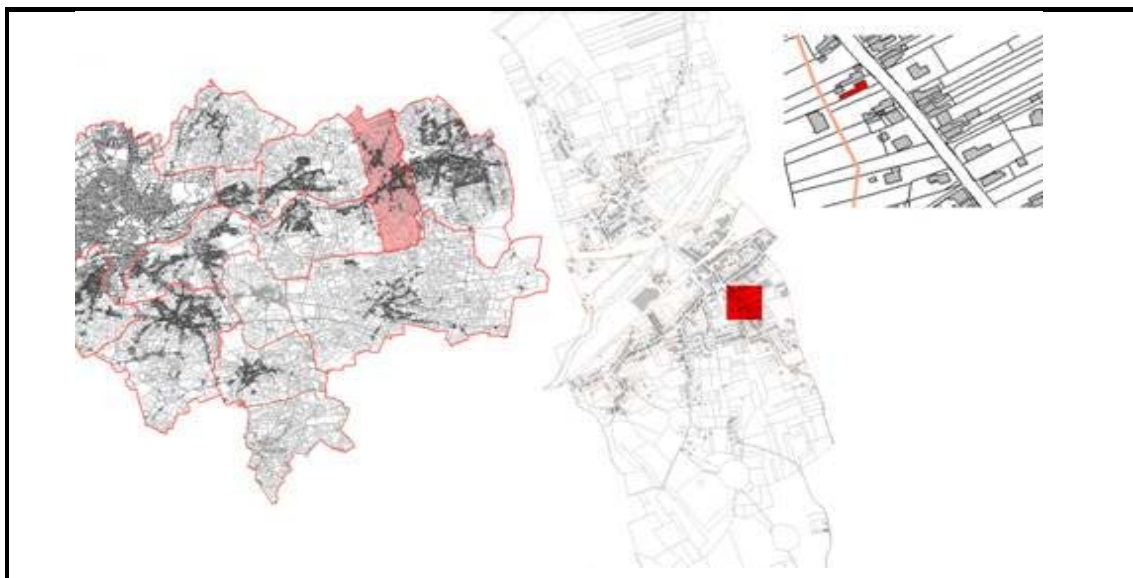
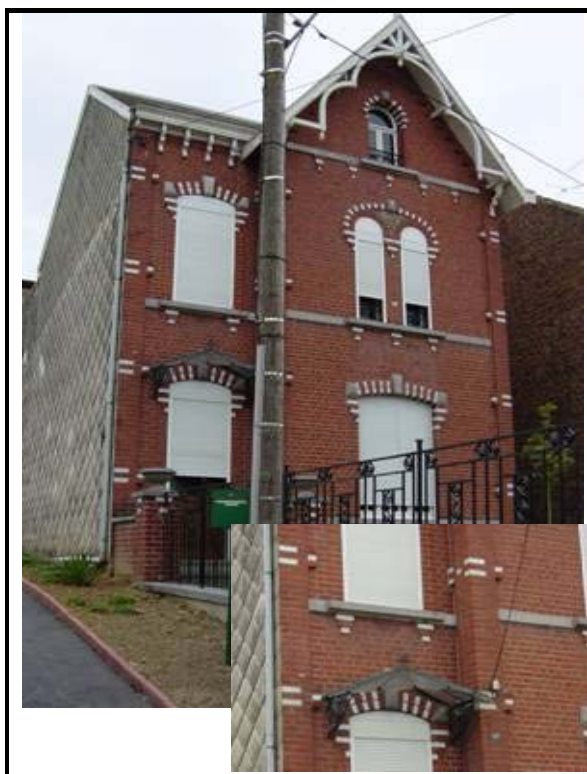
commune **Marpent**
 adresse Rue Salengro, n°20

Typologie			
Descriptif	Nbre de niv	Année	
	1+C		
Matériaux et teintes			
Façades	Châssis	Toiture	Ornement
pierre brique carrelage	bois	ardoises	fenêtre marquise toiture clotûre
Etat général du bâti			
Général			
bon			
Façade	Châssis	Toiture	Ornement
bon	très bon	bon	bon
Qualité architecturale			
Maison à deux pignons visibles, non mitoyenne. Bardage en ardoise des deux côtés Travail des menuiseries des rives

Beaux détails d'ornementation au dessus de la porte d'entrée, marquise
 appareillage de briques et de céramique autour des fenêtres

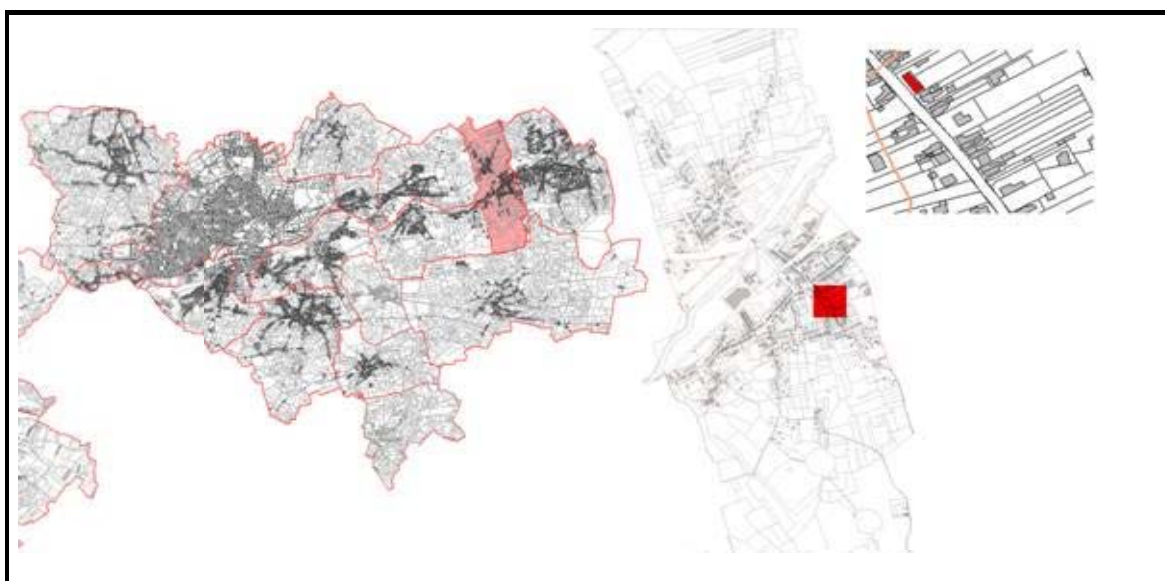
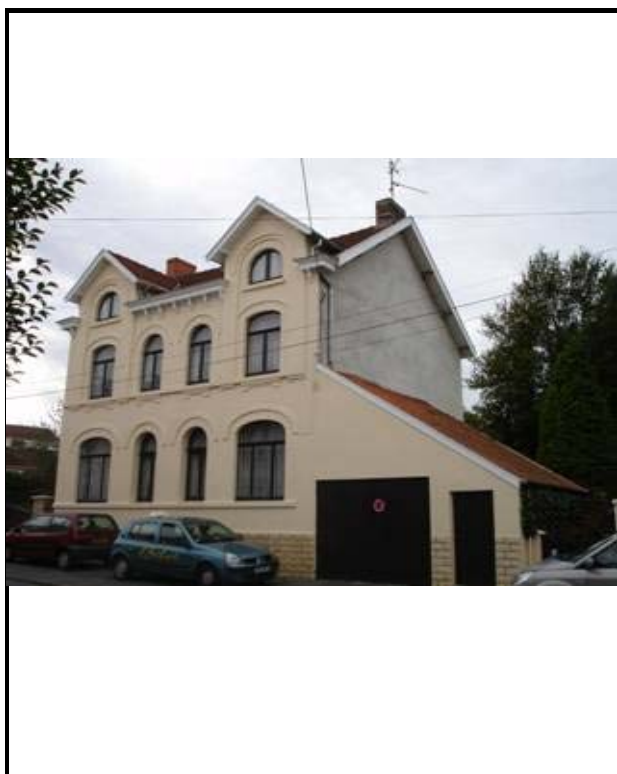
commune	Marpent	Numéro cadastral:
adresse	Rue Salengro, n°33	Propriétaire/ Locataire

Typologie			
Descriptif	Nbre de niv	Année	
Maison bourgeoise	1+C		
Matériaux et teintes			
Façades	Châssis	Toiture	Ornement
béton lisse briques	bois	tuiles	reliefs de la façade
Etat général du bâti			
Général			
très bon			
Façade	Châssis	Toiture	Ornement
très bon	très bon	très bon	très bon
Qualité architecturale			
Rythme et symétrie de la façade

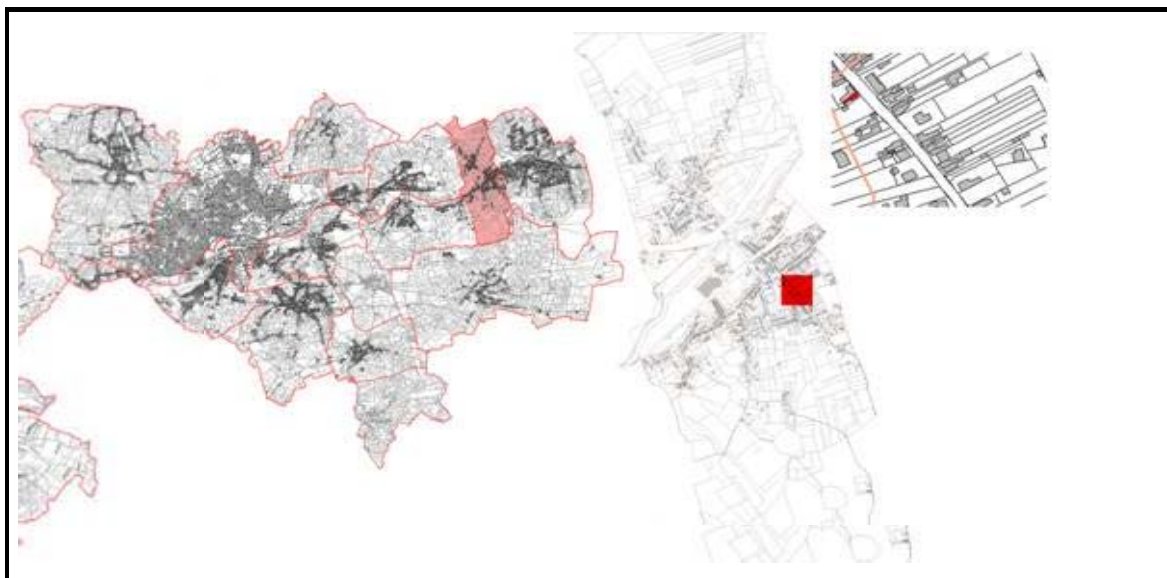
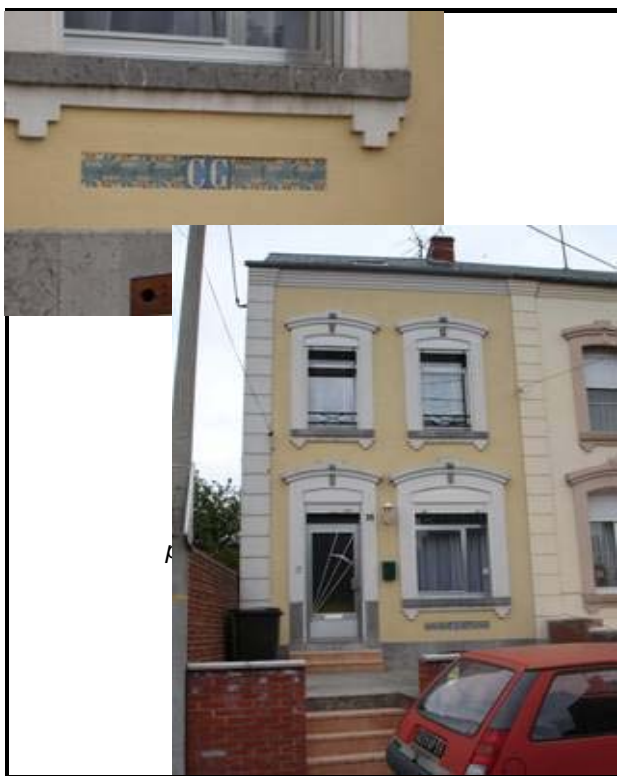
commune	Marpent	Numéro cadastral:
adresse	Rue Salengro, n°35	Propriétaire/ Locataire

Typologie			
Descriptif	Nbre de niv	Année	
Maison ouvrière	1+C		
Matériaux et teintes			
Façades	Châssis	Toiture	Ornement
béton lisse marbre carrelage	alu	ardoises	contours fenetres fresques
Etat général du bâti			
Général			
très bon			
Façade	Châssis	Toiture	Ornement
très bon	très bon	très bon	très bon
Qualité architecturale			
Maison mitoyenne très bien conservée surélevée par rapport à la rue.

L'ornementation des fenêtres est très visible de part la différence de couleur et le relief sur la façade
 Petite cour en façade protégée par la différence de hauteur et le muret qui la sépare de la rue

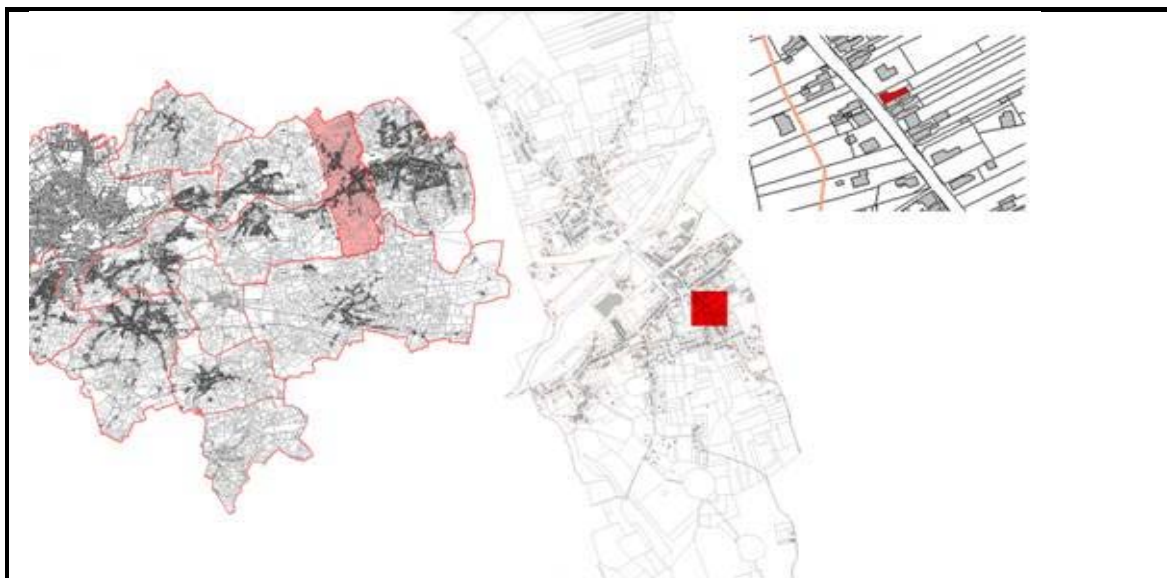
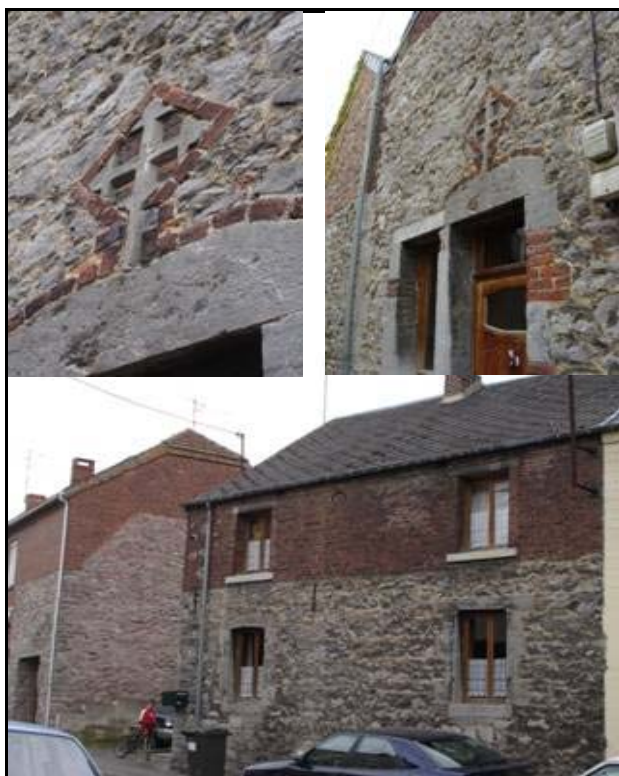
commune	Marpent	Numéro cadastral
adresse	ue Salengro, 45	Propriétaire/ Locataire

Typologie			
Descriptif	Nbre de niv	Année	
	Rez-Cha + Comb		
Matériaux et teintes			
Façades	Châssis	Toiture	Ornement
briques pierres	bois	ardoises	croix élément d'ancrage
Etat général du bâti			
Général			
très bon			
Façade	Châssis	Toiture	Ornement
très bon	très bon	bon	très bon
Qualité architecturale			
Maison rehaussée avec des briques Ancienne structure bois gardée à l'intérieur

Maison très intéressante de par les traces du passé qui persistent. La croix en pierre au dessus de la porte d'entrée laisse supposer une fonction religieuse, voire hospitalière du bâtiment

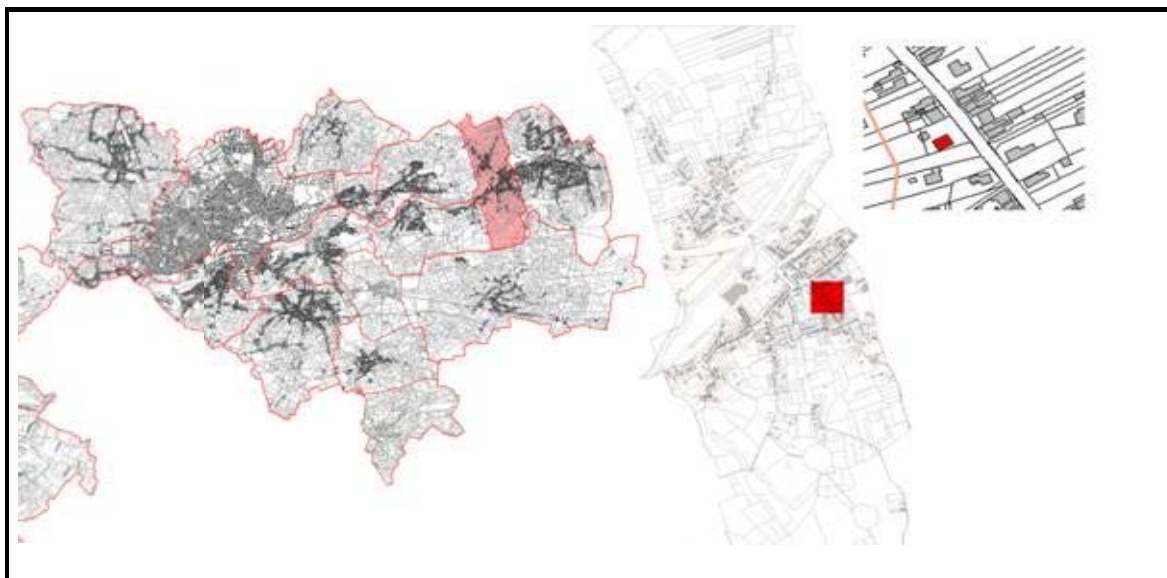
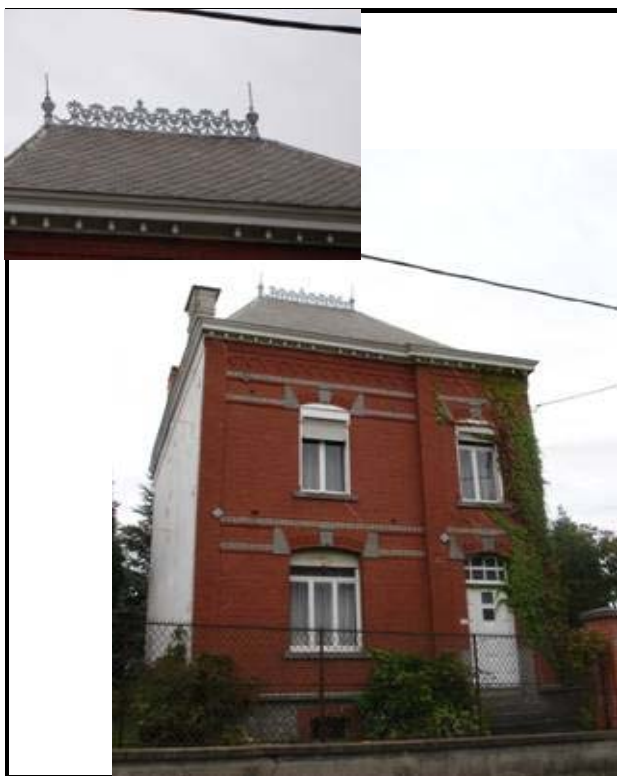
commune	Marpent	Numéro cadastral:
adresse	Rue Salengro n°57	Propriétaire/ Locataire

Typologie			
Descriptif	Nbre de niv	Année	
	1+C		
Matériaux et teintes			
Façades	Châssis	Toiture	Ornement
briques pierres	bois	ardoises	toiture frisse
Etat général du bâti			
Général			
bon			
Façade	Châssis	Toiture	Ornement
bon	bon	bon	bon
Qualité architecturale			
Maison cubique assez riche de part ses ornements colorés de façade Epis de faitage

Remarques :
Végétation grimpante en façade.

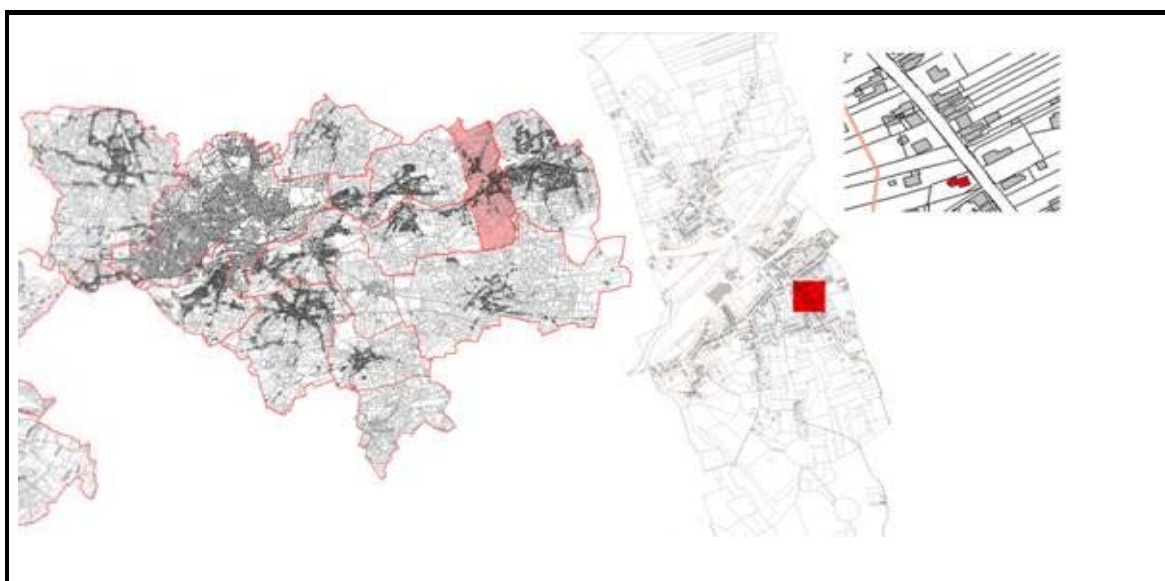
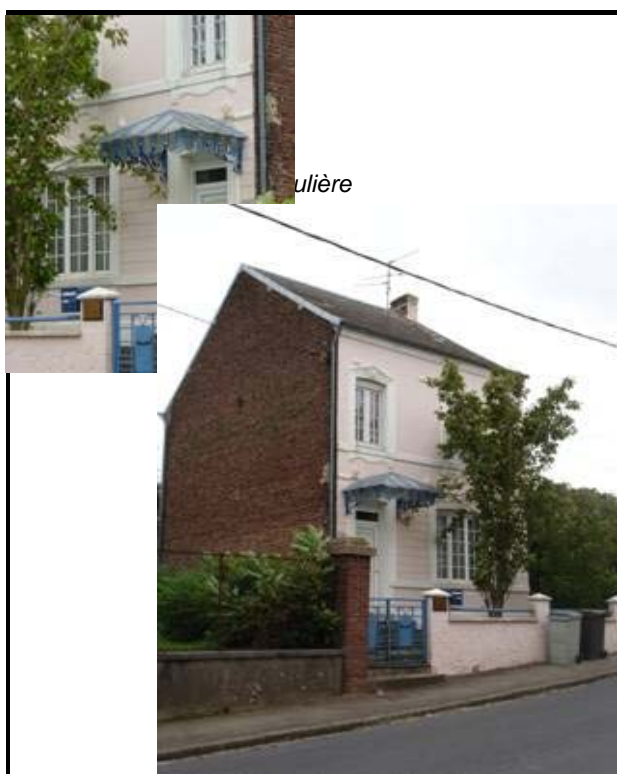
commune	Marpent	Numéro cadastral: n°59
adresse	ue Salengro, 59	Propriétaire/ Locataire

Typologie			
Descriptif	Nbre de niv	Année	
	1+C		
Matériaux et teintes			
Façades	Châssis	Toiture	Ornement
briques béton lisse	bois	ardoises	gloriette frisse
Etat général du bâti			
Général			
très bon			
Façade	Châssis	Toiture	Ornement
très bon	très bon	bon	très bon
Qualité architecturale			
Décoration des ouvertures Marquise Petite cour d'entrée végétalisée

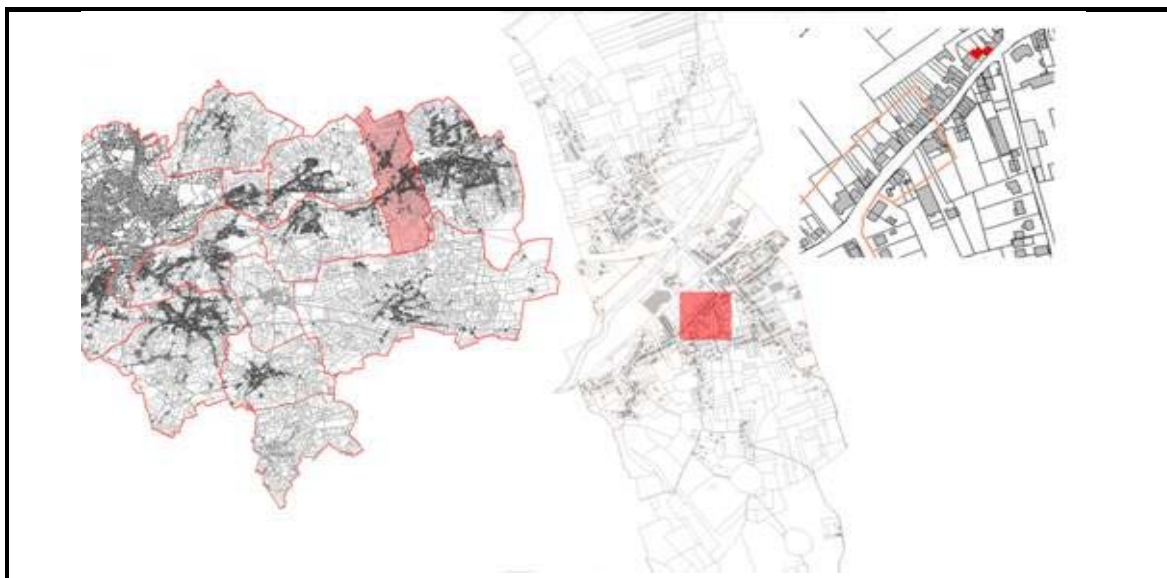
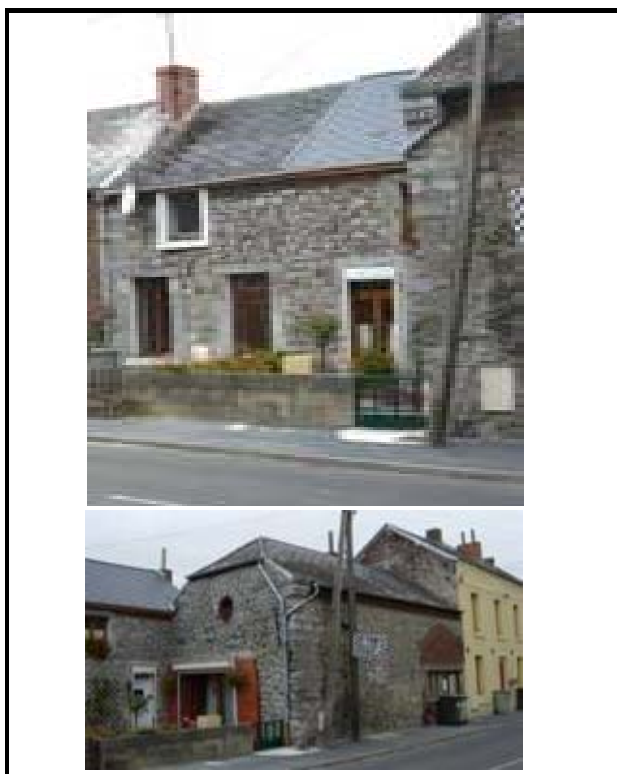
commune	Marpent	Numéro cadastral:
adresse	rue Victor Hugo, 10	Propriétaire/ Locataire

Typologie			
Descriptif	Nbre de niv	Année	
	RC +C		
Matériaux et teintes			
Façades	Châssis	Toiture	Ornement
pierre	bois	ardoises	
Etat général du bâti			
Général			
bon			
Façade	Châssis	Toiture	Ornement
bon	bon	moyen	
Qualité architecturale			
habitation ancienne en pierre (moellons et appareillage)			
Toiture à versants et croupe

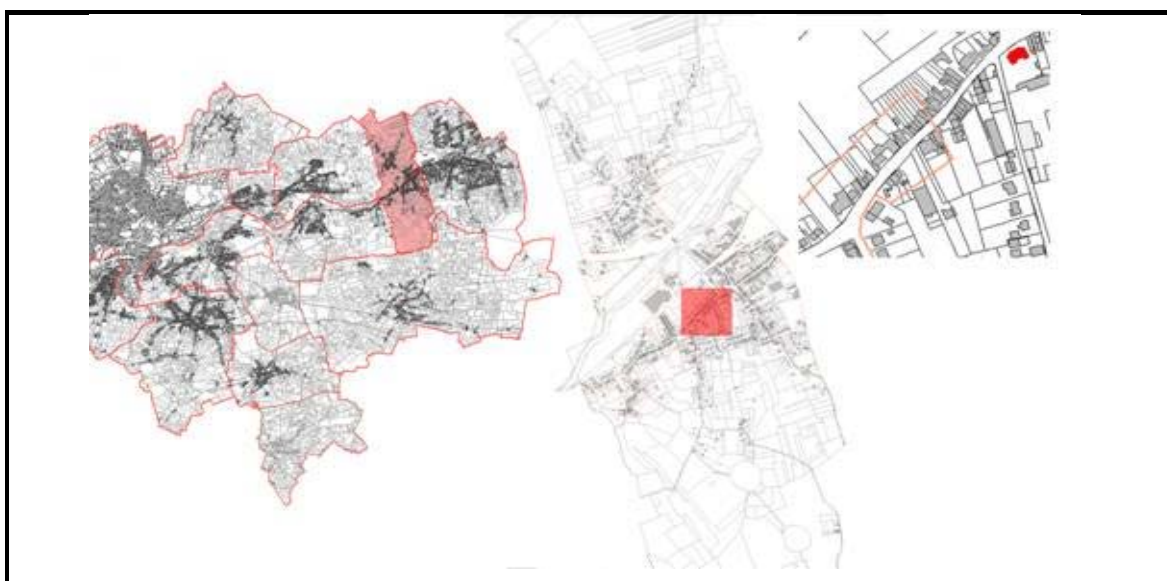
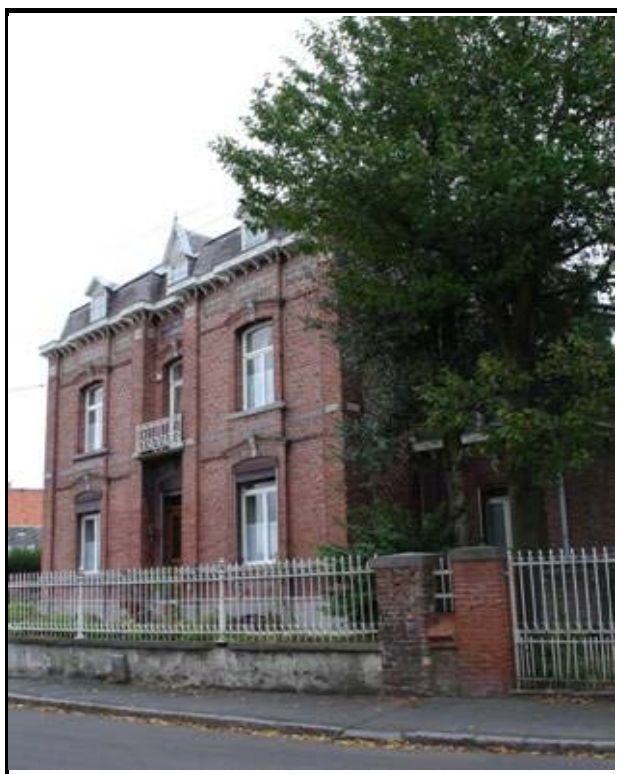
commune	Marpent	Numéro cadastral:
adresse	rue Victor Hugo, 23	Propriétaire/ Locataire

Typologie			
Descriptif	Nbre de niv	Année	
maison de maître	1+C		
Matériaux et teintes			
Façades	Châssis	Toiture	Ornement
briques	bois peint	ardoises	frises ferronnerie corniche
Etat général du bâti			
Général			
très bon			
Façade	Châssis	Toiture	Ornement
très bon	très bon	bon	moyen
Qualité architecturale			
Symétrie de la façade en avant-plan mais pas des volumes Relief dans le parement en brique Toiture à la mansart, lucarne ferronnerie: grille, garde-corps

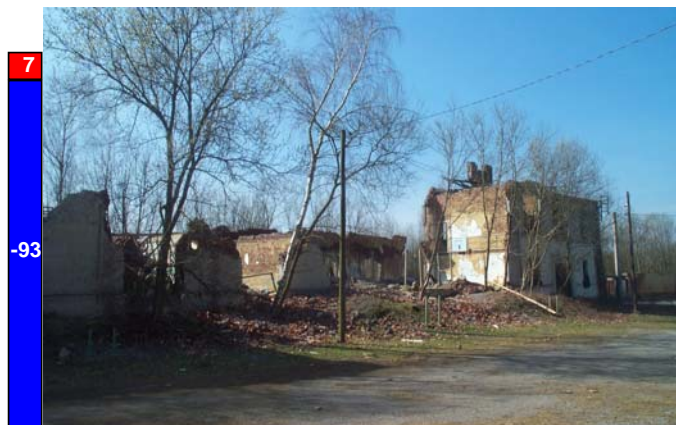
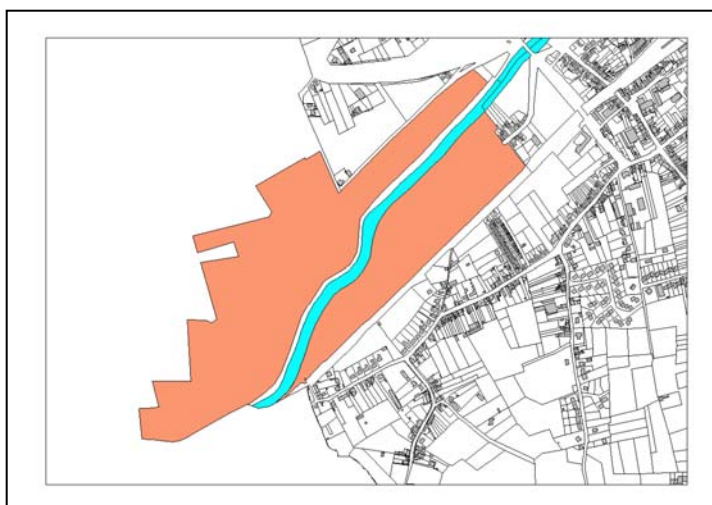
HK Porter : classé en 1ère position parmi les lieux et bâtiments porteurs d'une image négative.

"Sale et triste" sont les principales remarques négatives de 9 personnes sur dix, ce qui accentue ce sentiment c'est aussi la proximité de la casse auto. Le seul point positif est la reprise de la végétation sur la friche HK Porter.

La friche HK Porter est reprise dans le cadre du projet trame verte de l'agglomération.

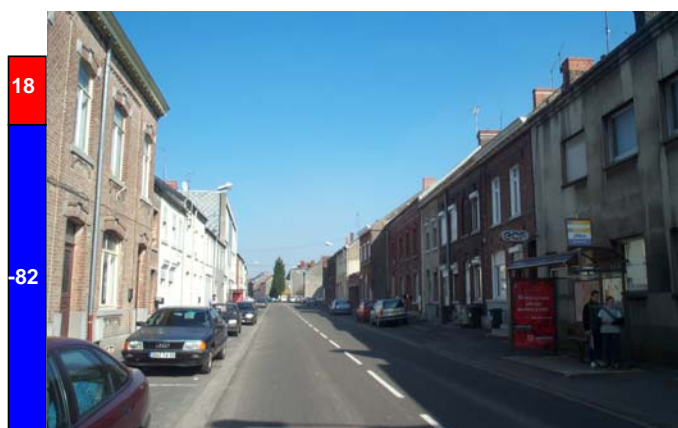
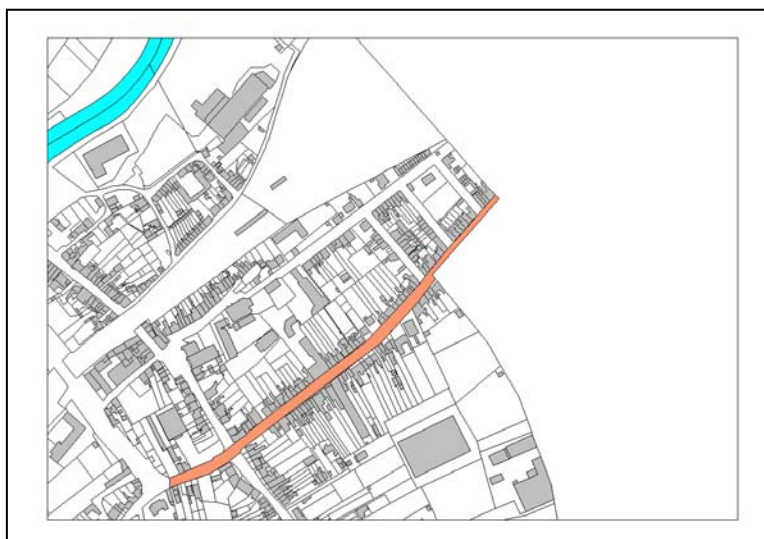
Rue de la république : classée en 2ème position parmi les lieux et bâtiments porteurs d'une image négative.

Axe majeur de liaison entre Marpent et Jeumont, c'est d'ailleurs sur la thématique de la circulation que l'on retrouve les principales critiques émises par les sondés, avec entre autre son aspect triste. Deux personnes sur dix néanmoins la trouvent propre et belle.

L'étroitesse des trottoirs empêche le cheminement. Une politique d'initiative communale sur les façades, couplée avec un travail sur le revêtement de la chaussée, serait de nature à améliorer l'image de cette rue.
