BEAUREGARD

Etude des potentialités urbaines et patrimoniales

MARPENT

Décembre 2005

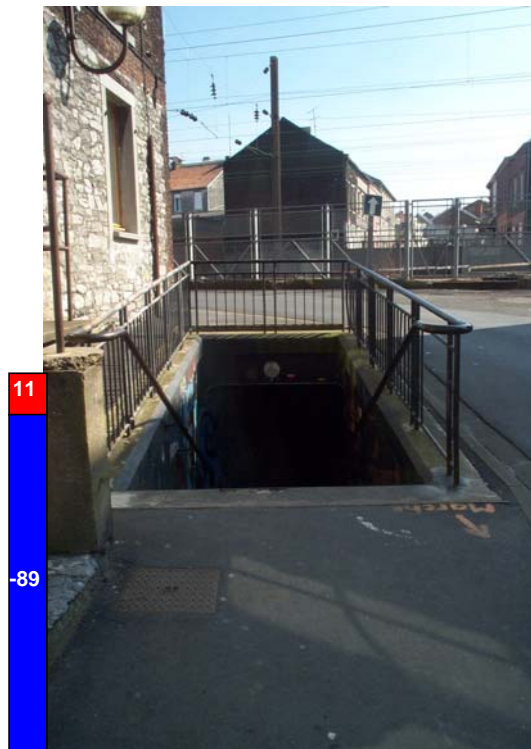
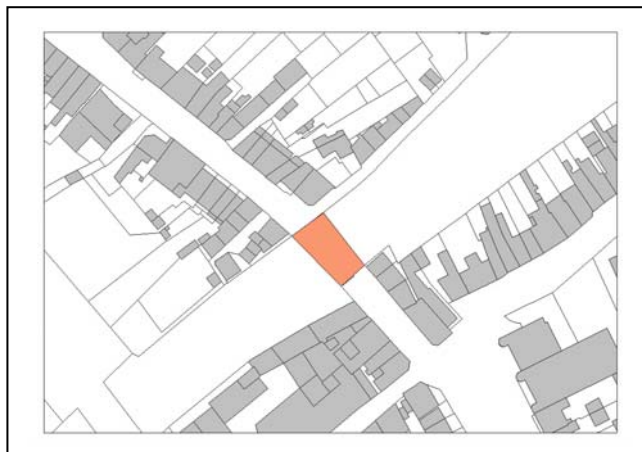
Le passage sous terrain rue de la Place : classé en 3ème position parmi les lieux et bâtiments porteurs d'une image négative.

Les passages souterrains sont par nature des lieux d'appréhension, et c'est normalement que l'on retrouve ce sentiment d'insécurité et de tristesse - 9 personnes sur dix - qui interpelle les sondés.

Le fleurissement des entrées et des abords avec un éclairage adapté du souterrain seraient à même de le rendre plus engageant.

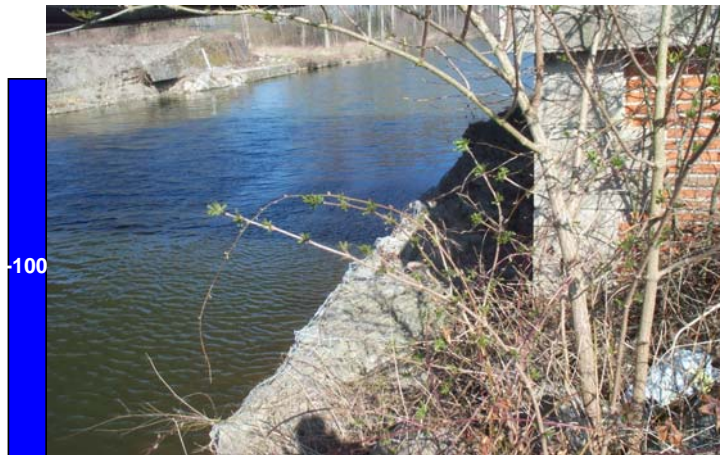
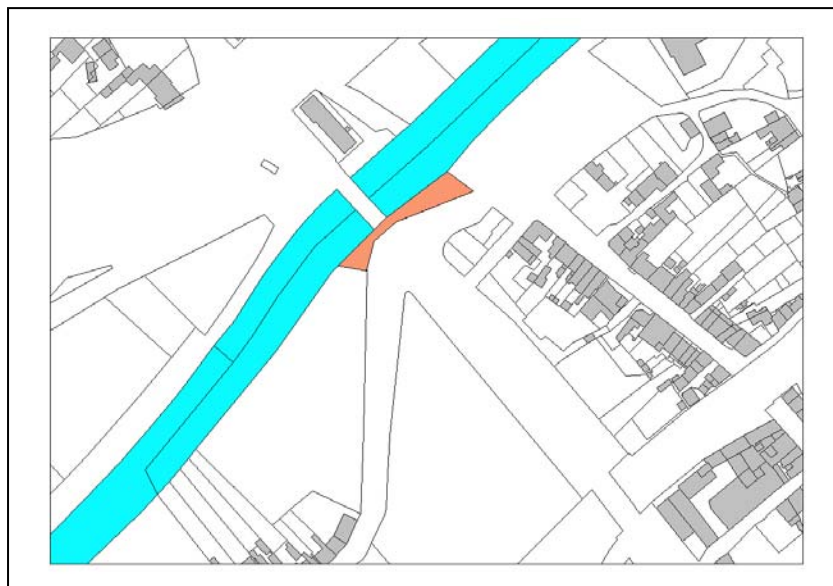
Le passage sous le pont : classé en 4ème position parmi les lieux et bâtiments porteurs d'une image négative.

Passage étroit et sans aucune protection des berges de Sambre, il est perçu comme dangereux et inesthétique par tous les sondés.

Un projet de sécurisation du passage est à l'ordre du jour, mais celle-ci devra tenir compte des contraintes de VNF.
