Fiche technique chantier

Restaurer une maçonnerie de pierres Protection Chapelle Notre-Dame de la Salette Froidchapelle - Vergnies

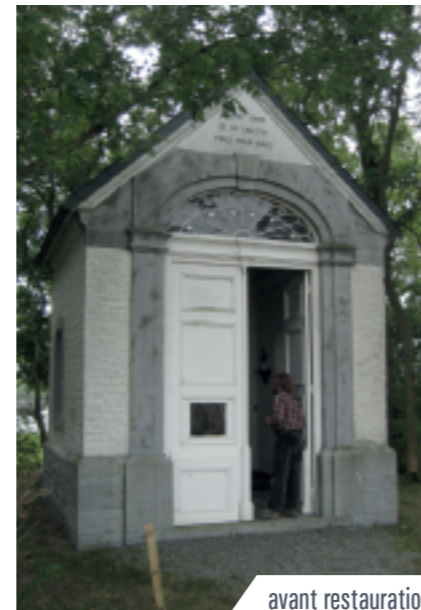
Petit édifice en briques et pierres calcaires composé d'une nef à trois pans aveugles sur un soubassement en pierre de taille. Ce bâtiment souffre d'un excès d'humidité.

avant restauration

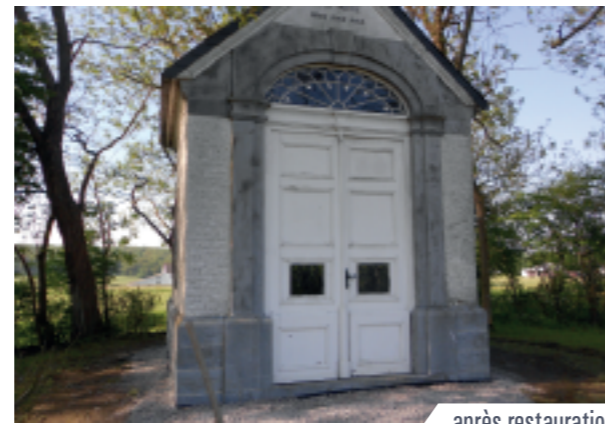
après restauration

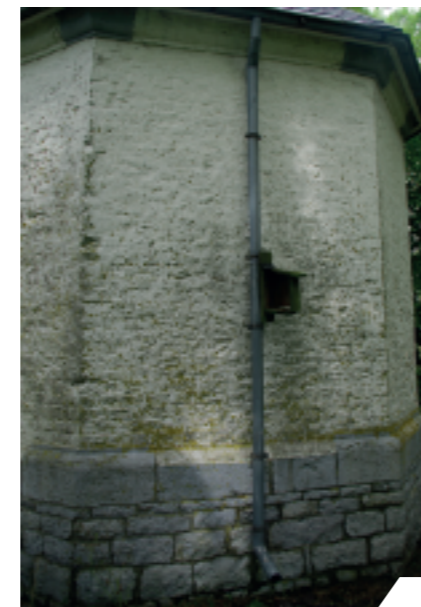
- Lichens et cyanobactéries 📷 1
- Absence de joints - joints vidés par la présence d'une racine
- Humidité de l'air intérieur
- Décollement des enduits intérieurs
- Décollement des plinthes
- Insectes xylophages (colonne et autel en bois)
- Porte affaissée
