FAÇADE D'IMMEUBLE

DÉCOR LITHURGIQUE ▶ FAÇADE, DÉCOR

CLERMONT-FERRAND, CLERMONT AUVERGNE METROPOLE

46 rue Fontgiève, Clermont-Ferrand
Centre-ville
140 000 habitants

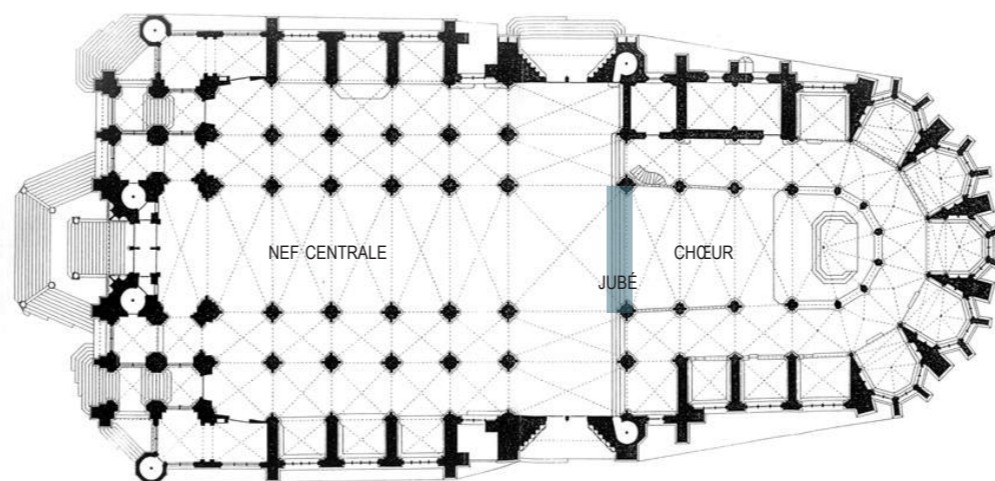
Plan de la cathédrale et emplacement supposé du jubé
© <http://www.cathedrale-catholique-clermont.fr>

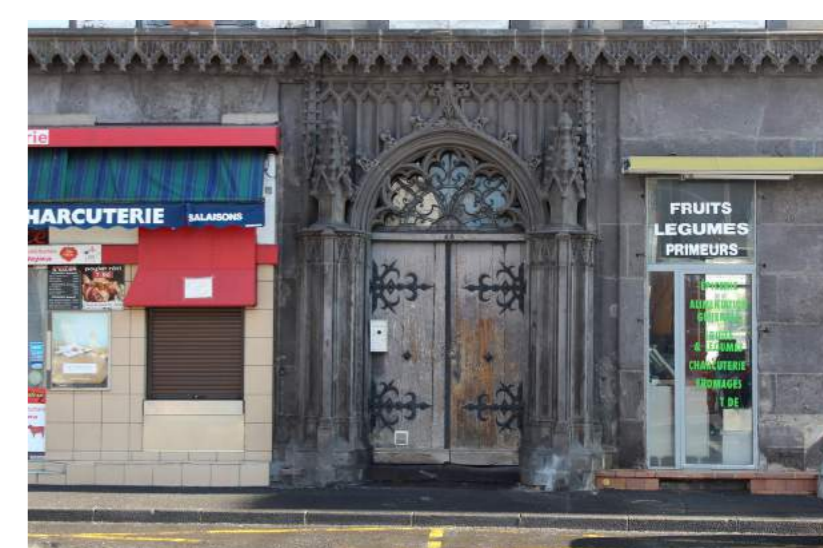
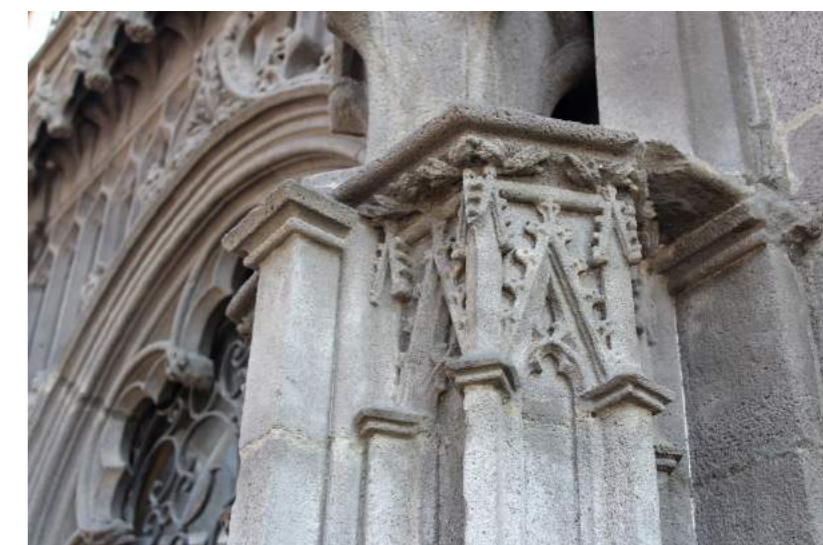
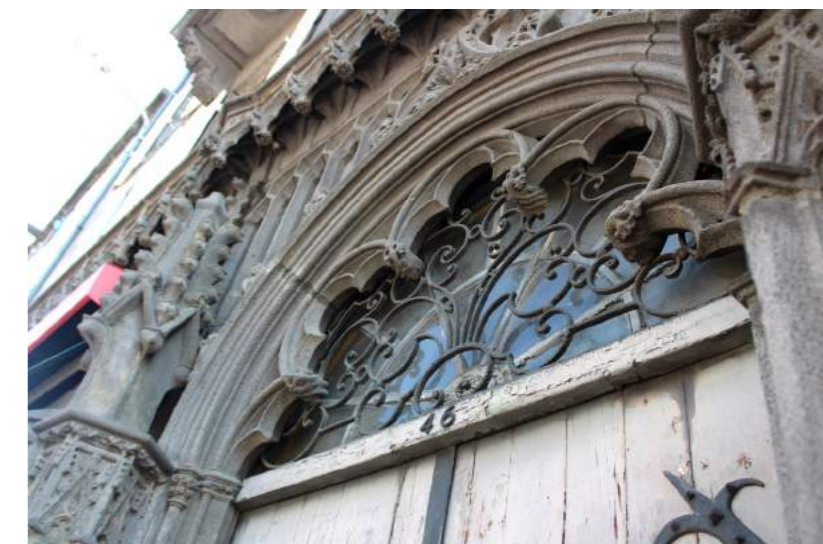
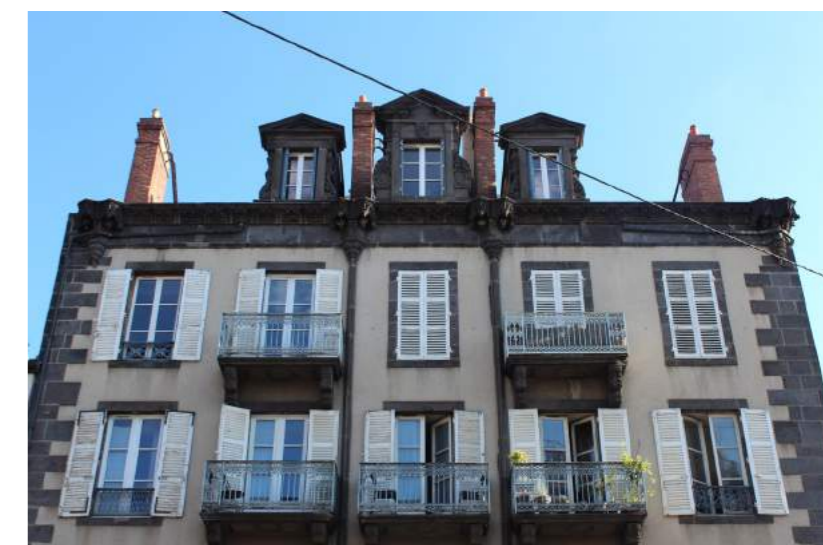
Ci-contre : Photographies © EC - CAUE 63

Ancien faubourg de Clermont-Ferrand, Fontgiève laisse encore apparaître des traces de l'Histoire de la ville. L'immeuble étudié en est d'ailleurs l'un des témoins : sur sa façade sud se trouvent des décors gothiques flamboyants, étonnants dans ce contexte urbain. Si l'immeuble date très probablement du XIX^e siècle, la présence de ce décor est à l'évidence surprenante, datant quant à lui du XV^e siècle. La provenance de ces éléments n'est pas inconnue : le jubé (clôture séparant le chœur de la nef centrale) de la cathédrale, que l'on estime construit entre 1415 et 1444, est en partie détruit à la Révolution, et se retrouve, sans que l'on ne puisse vraiment l'expliquer, 46 rue Fontgiève. Si l'entrée de l'immeuble est la partie la plus remarquable, les décors se retrouvent également sur les corniches, ou encore sur les descentes d'eau.
