SALLE POLYVALENTE

LA RENAUDIE, THIERS DORE MONTAGNE

Équipement public

RÉEMPLOI COMME MATIÈRE PREMIÈRE ET LOCALE | RÉEMPLOI COMME TRACE

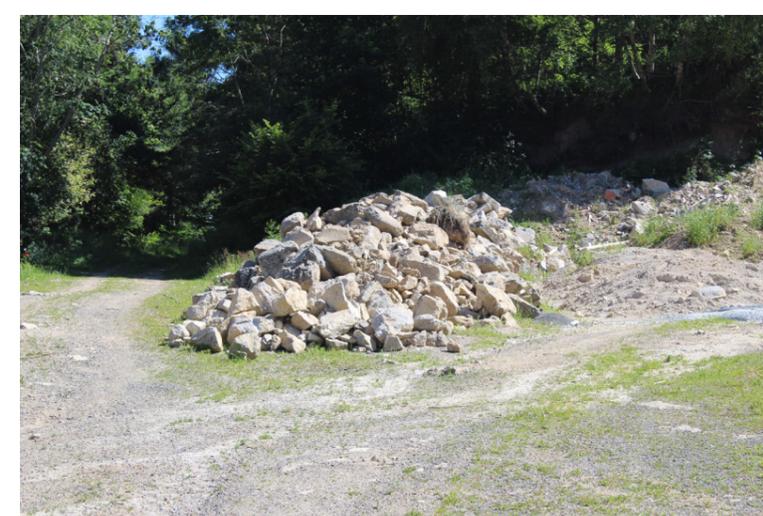
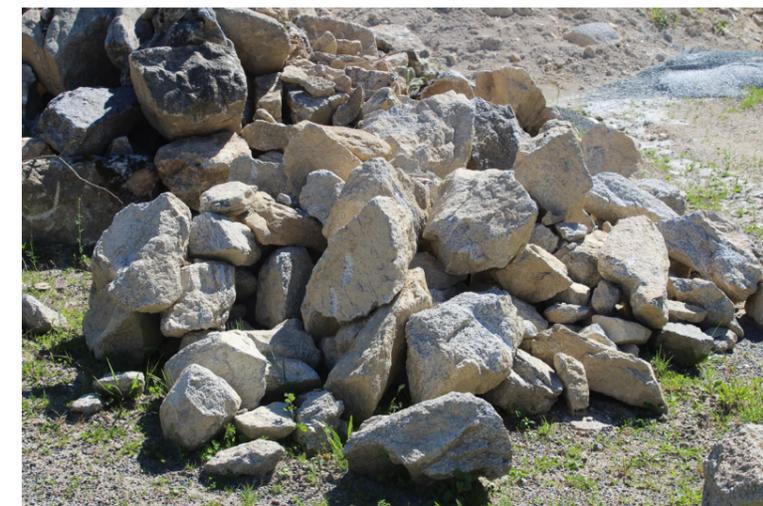
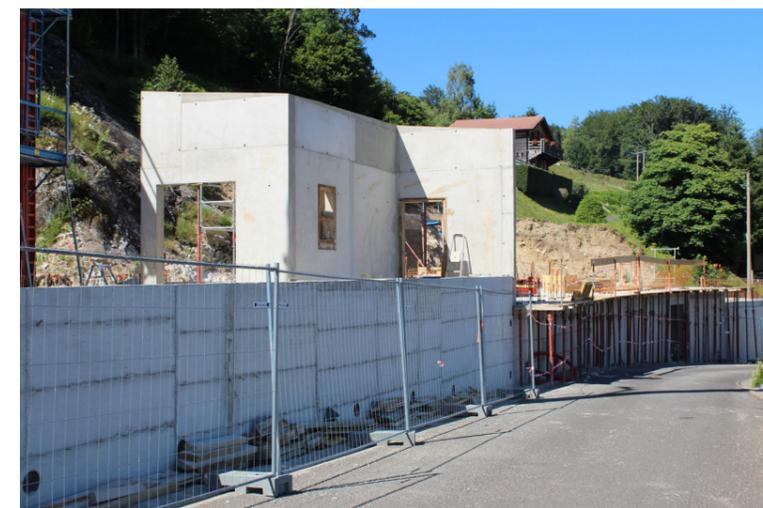
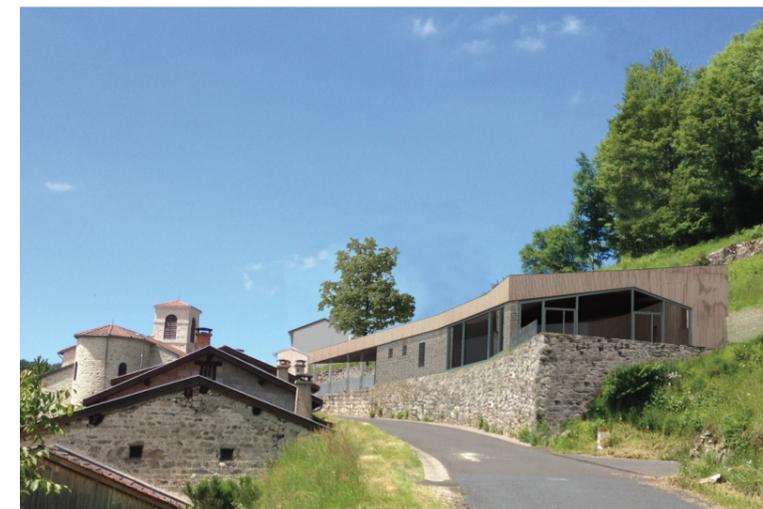
Ci-contre, de haut en bas : stocks, chantier © EC - CAUE 63 et vue d'insertion dans le site © FABRIQUES

Pour sa nouvelle salle polyvalente, la commune de la Renaudie a voulu profiter de la démolition de l'ancienne école des garçons comme source de matière première : 210 m² de parement en pierre sont donc prévus pour cette future salle polyvalente et sa façade sud. Pour le reste des matériaux de réemploi (bois de charpente principalement), la maîtrise d'œuvre s'accorde une souplesse dans la conception. Le réemploi prend son importance dès le chantier de démolition : les matériaux convoités doivent être localisés, récupérés et triés. Le réemploi était voulu par la maîtrise d'ouvrage, non pas pour des raisons économiques, mais plutôt éthiques, de manière à utiliser d'avantage de matière locale, et favoriser le recyclage des déchets ; mais aussi pour des raisons patrimoniales, par rappel à l'histoire locale et au bâtiment démoli. Si la maîtrise d'œuvre était plutôt dans une même dynamique, elle se confronte parfois à la difficulté de sensibiliser les entreprises à ces pratiques. Pour ce projet, le réemploi n'a pas réellement eu un impact particulier (2500 € pour la récupération des pierres, contre 2000 € pour de nouvelles pierres)
