LA RESTITUTION DES PIEDESTAUX

Ouvrir le regard sur un patrimoine singulier

Association des Acteurs du Patrimoine de la Manche - journée du 12 04 18

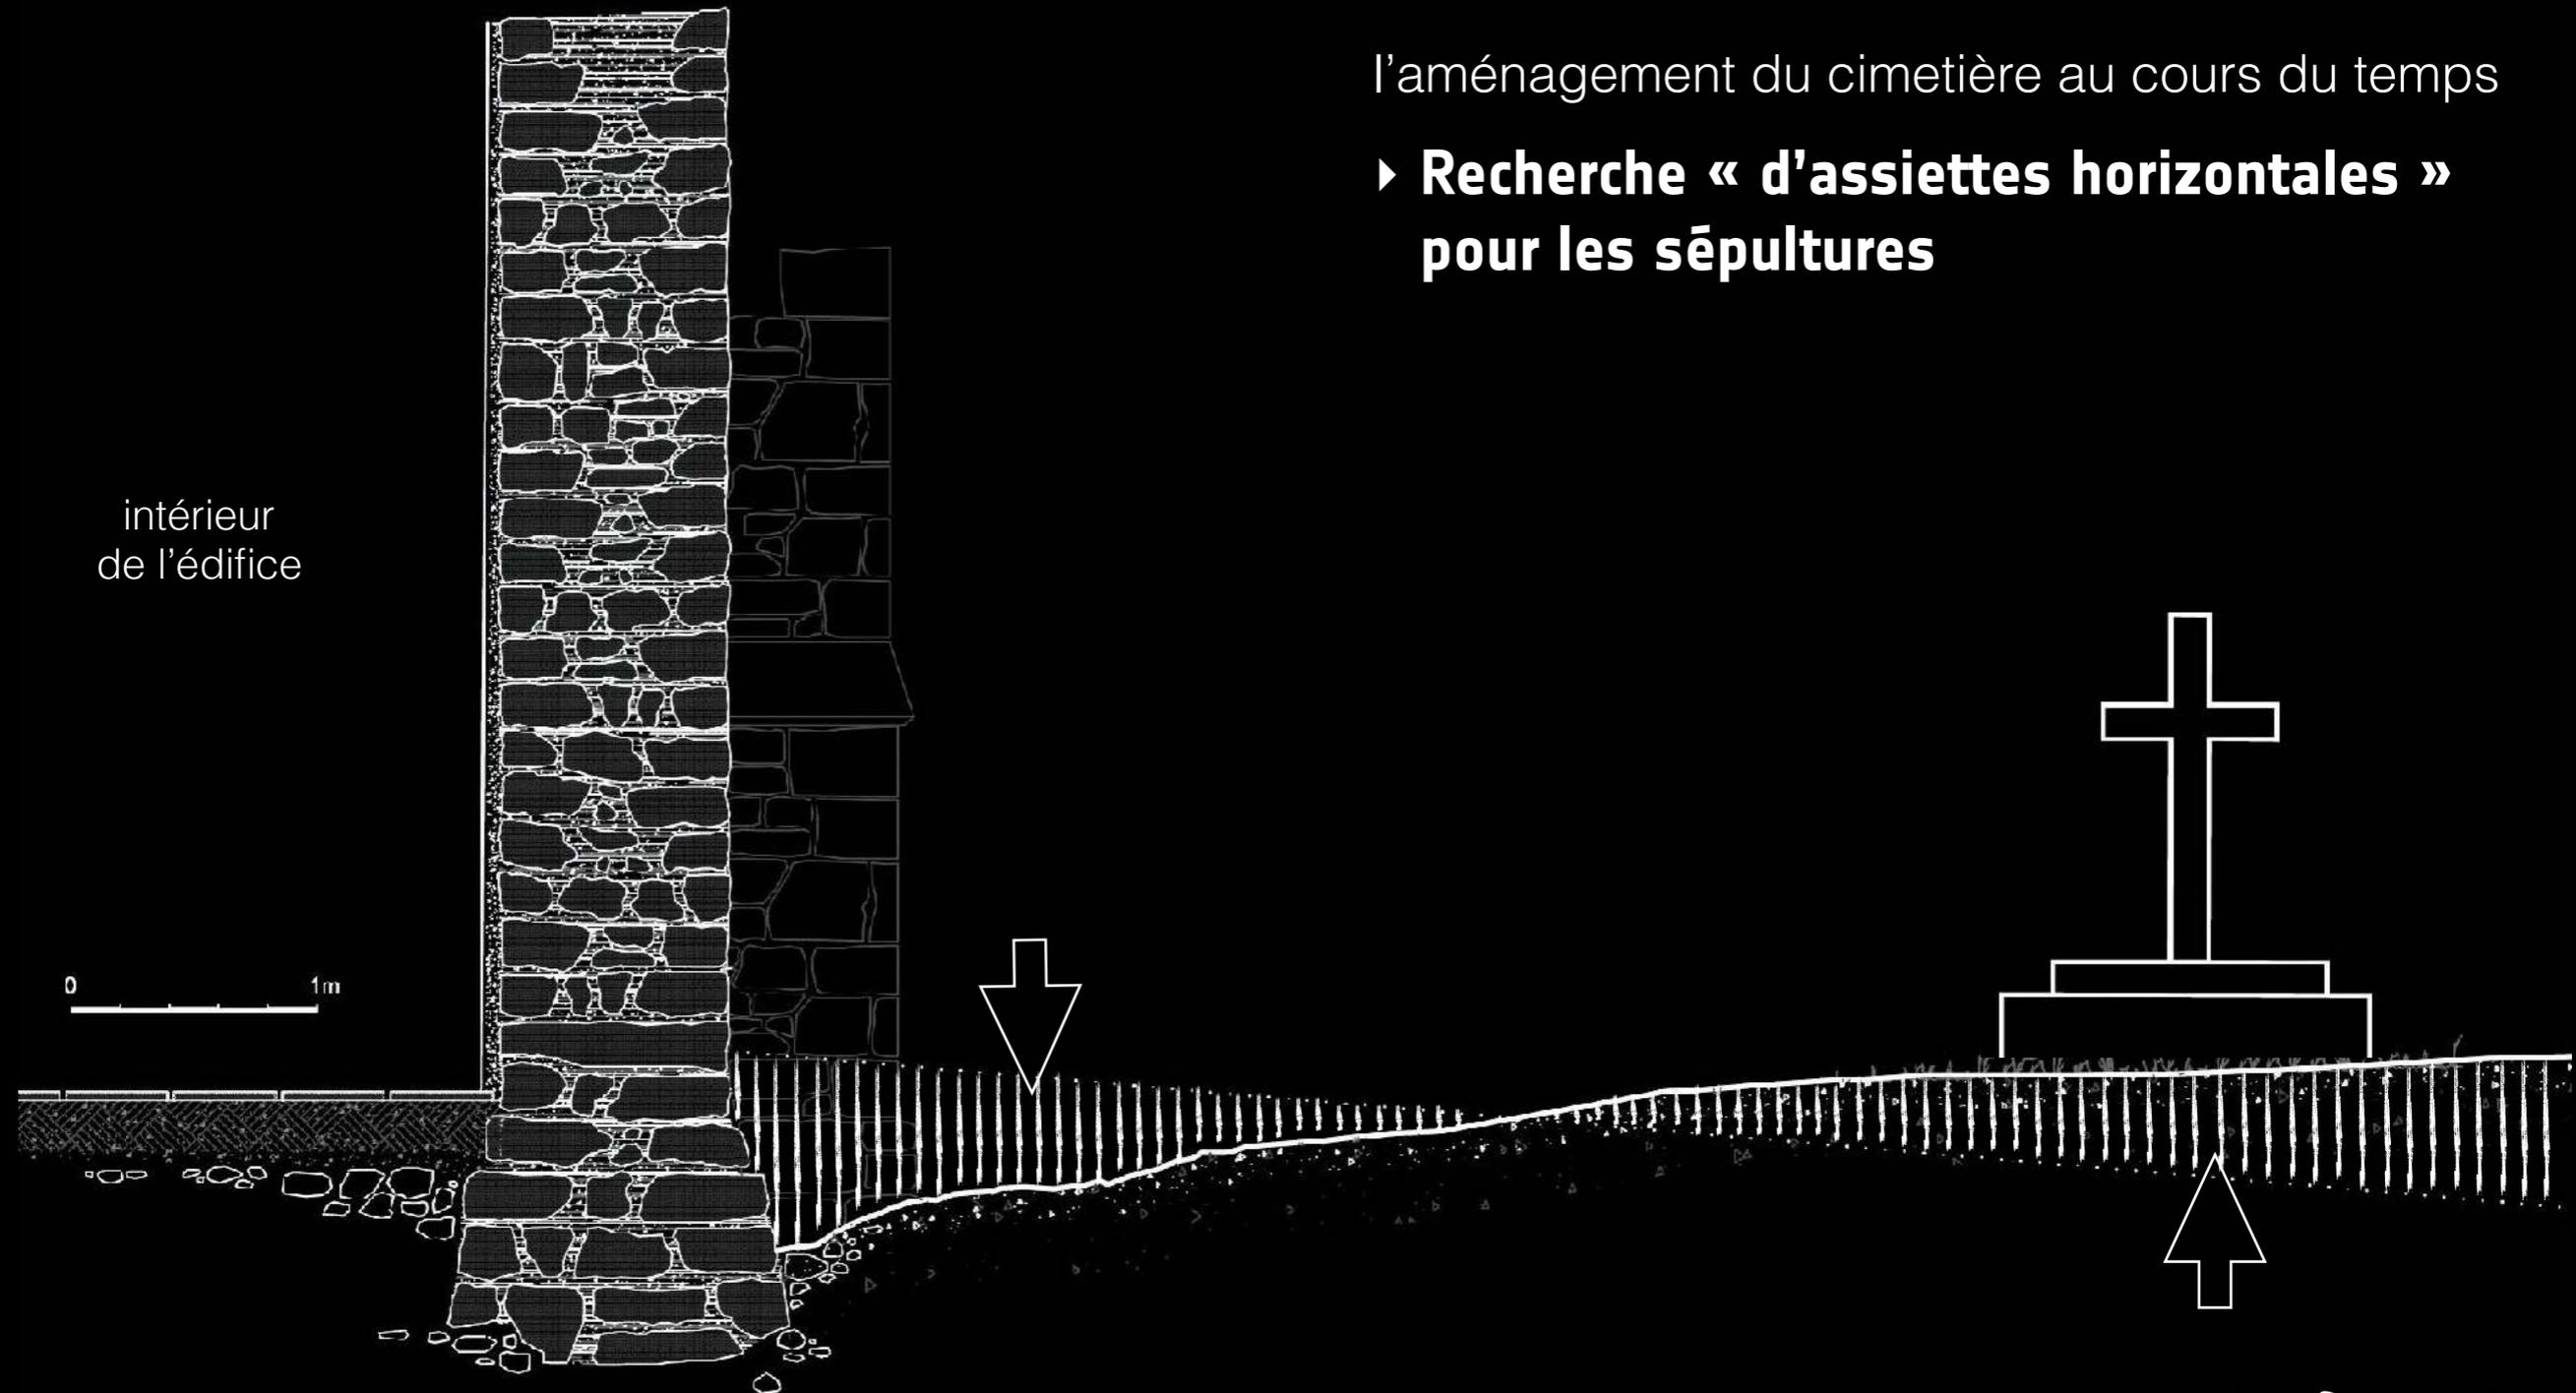
l'aménagement du cimetière au cours du temps

► **Recherche « d'assiettes horizontales »
pour les sépultures**

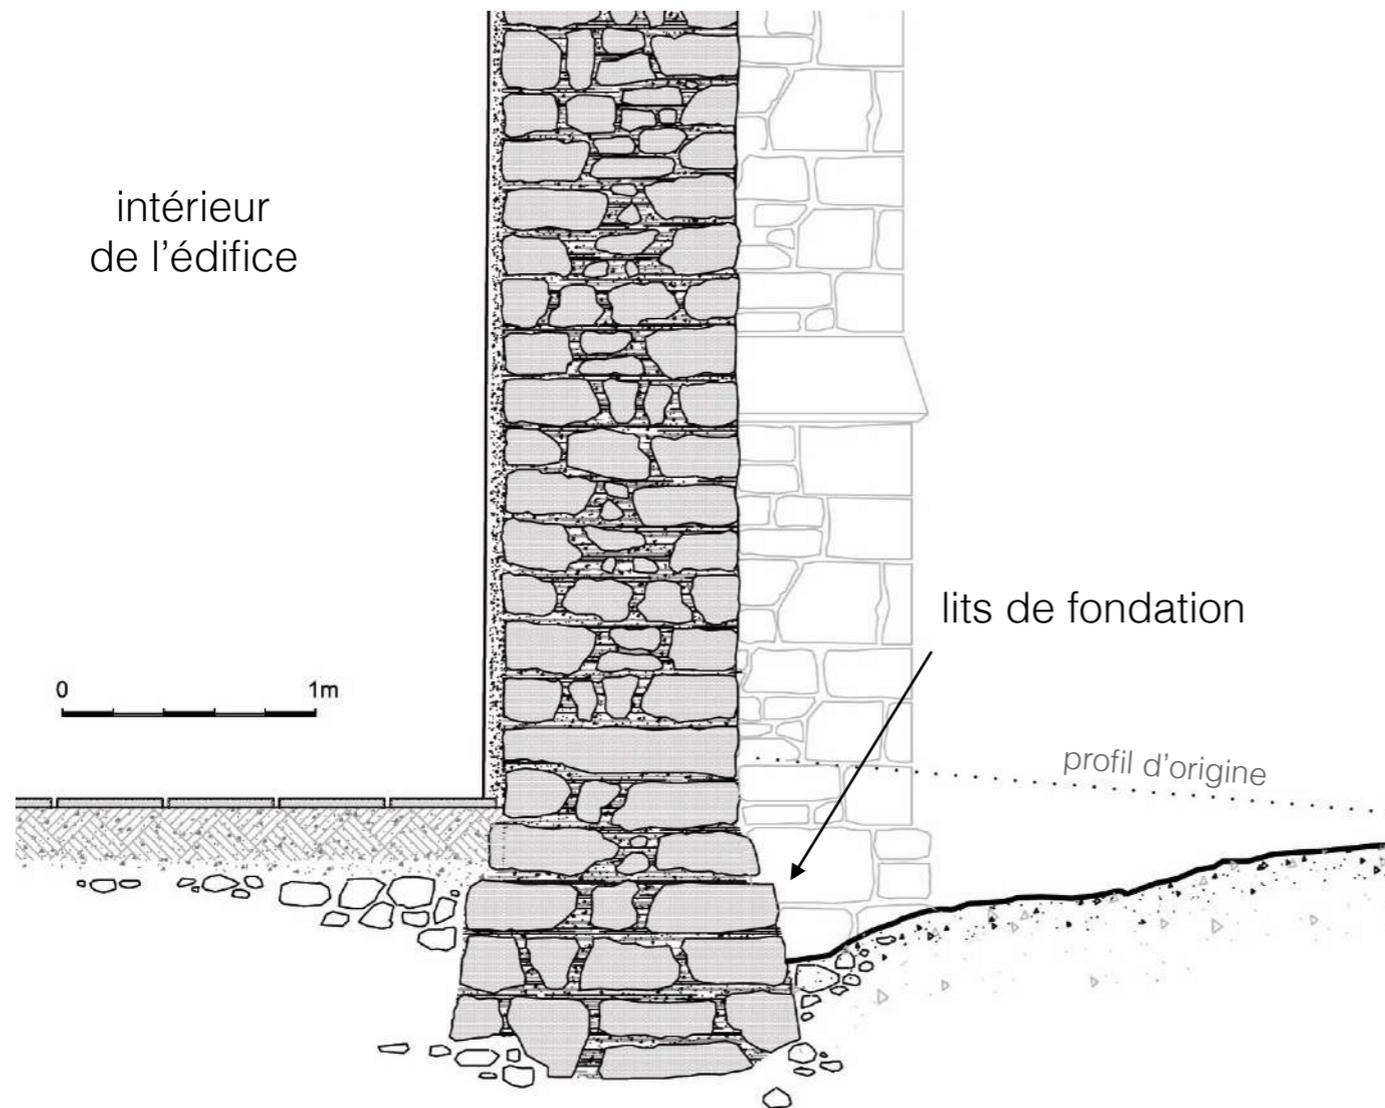
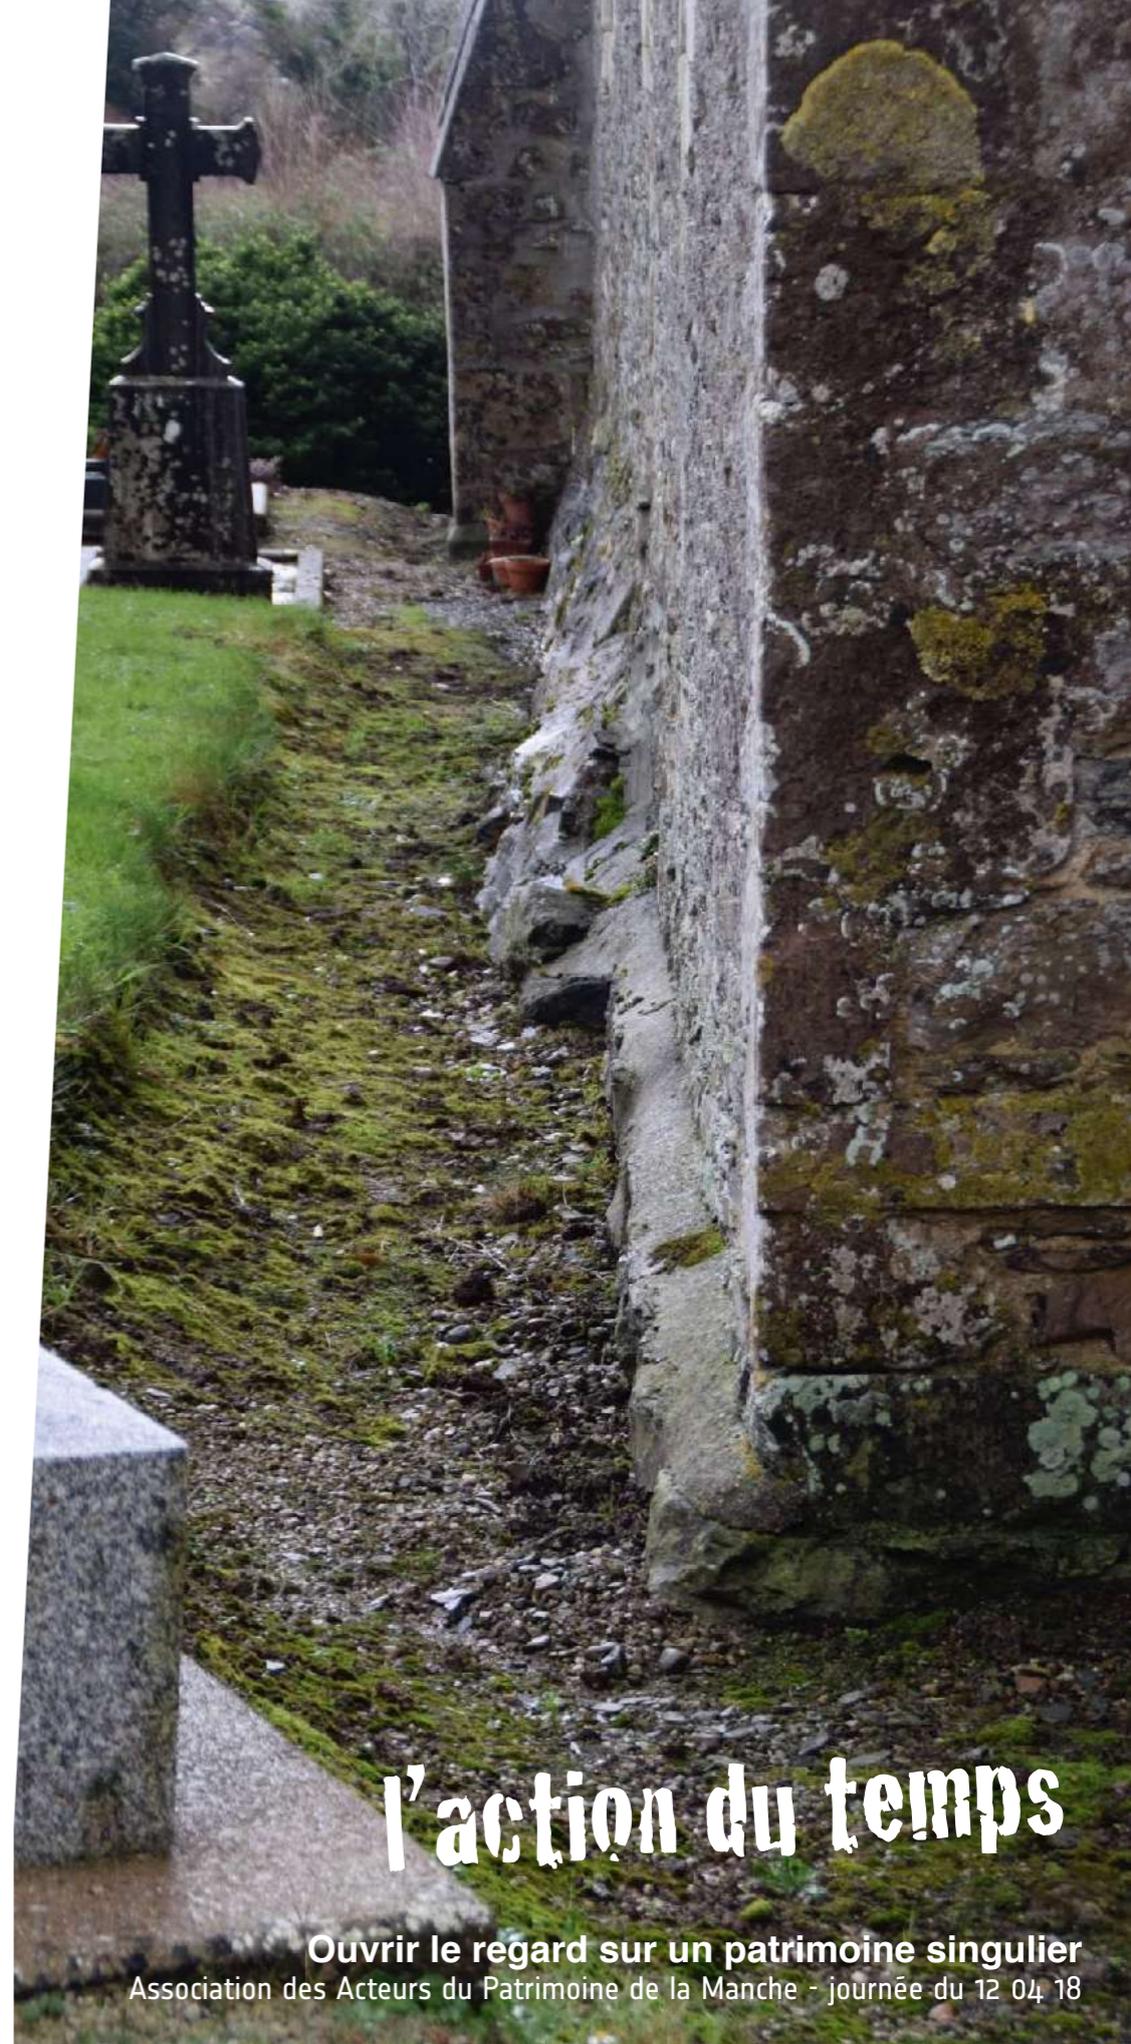
dévoilement progressif
des pierres de culées

► **Risque de déstabilisation
structurale des ouvrages**

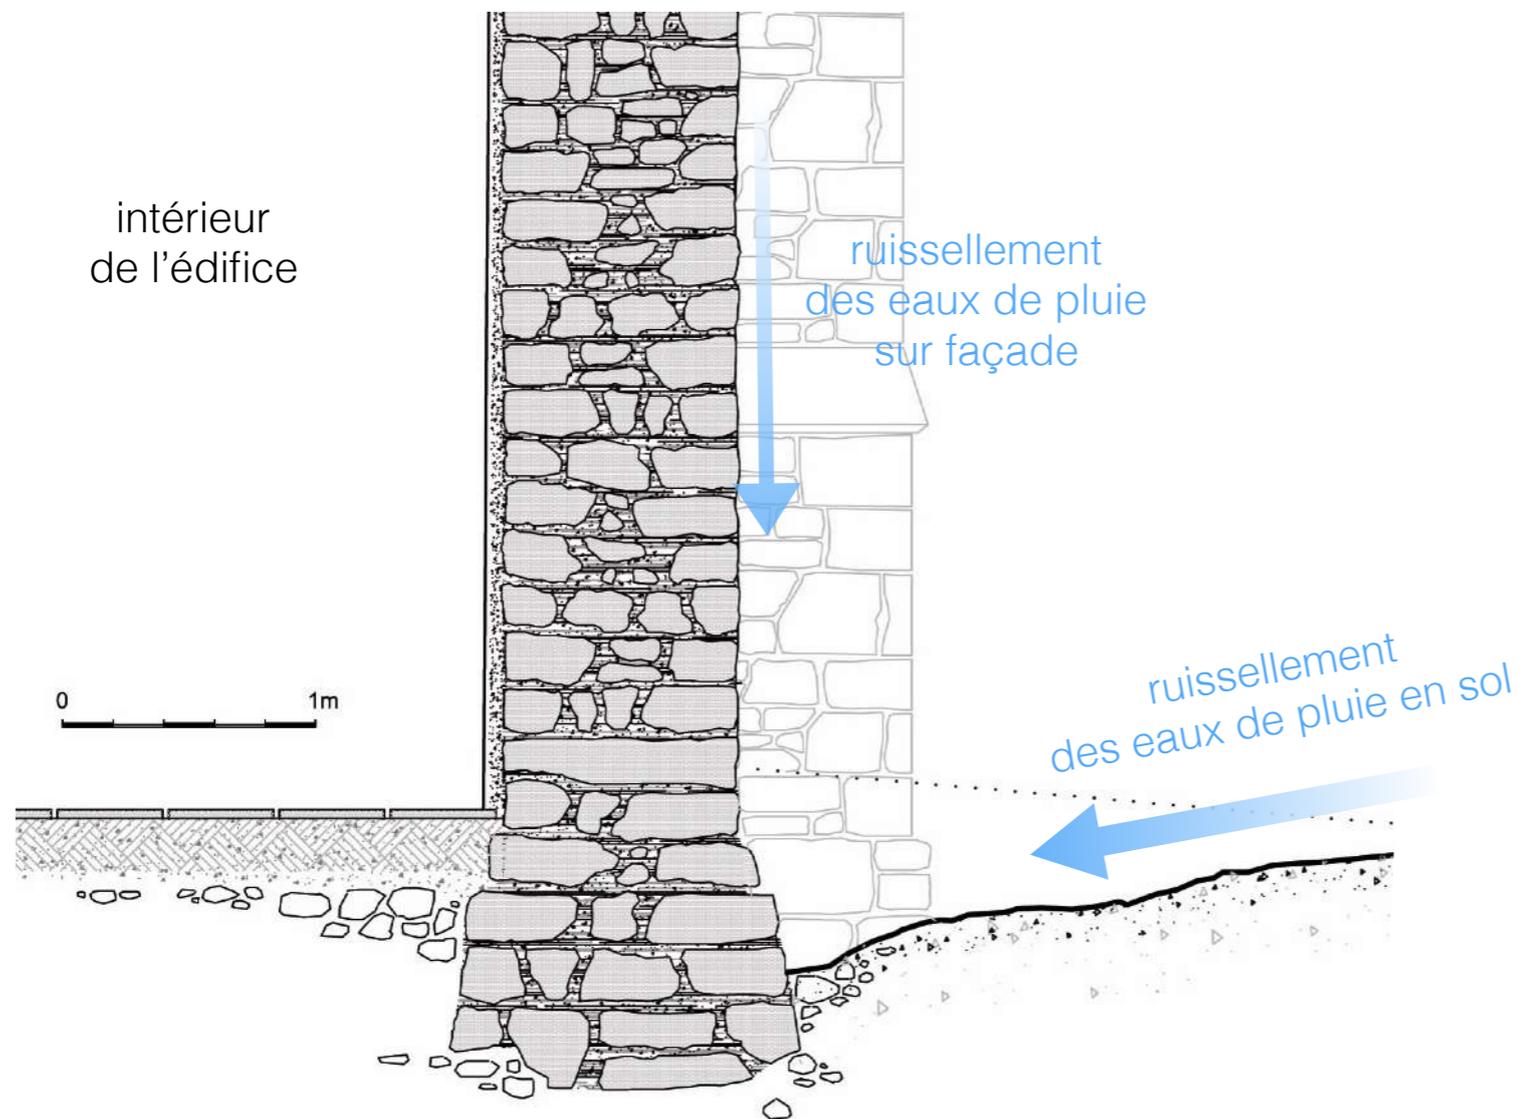
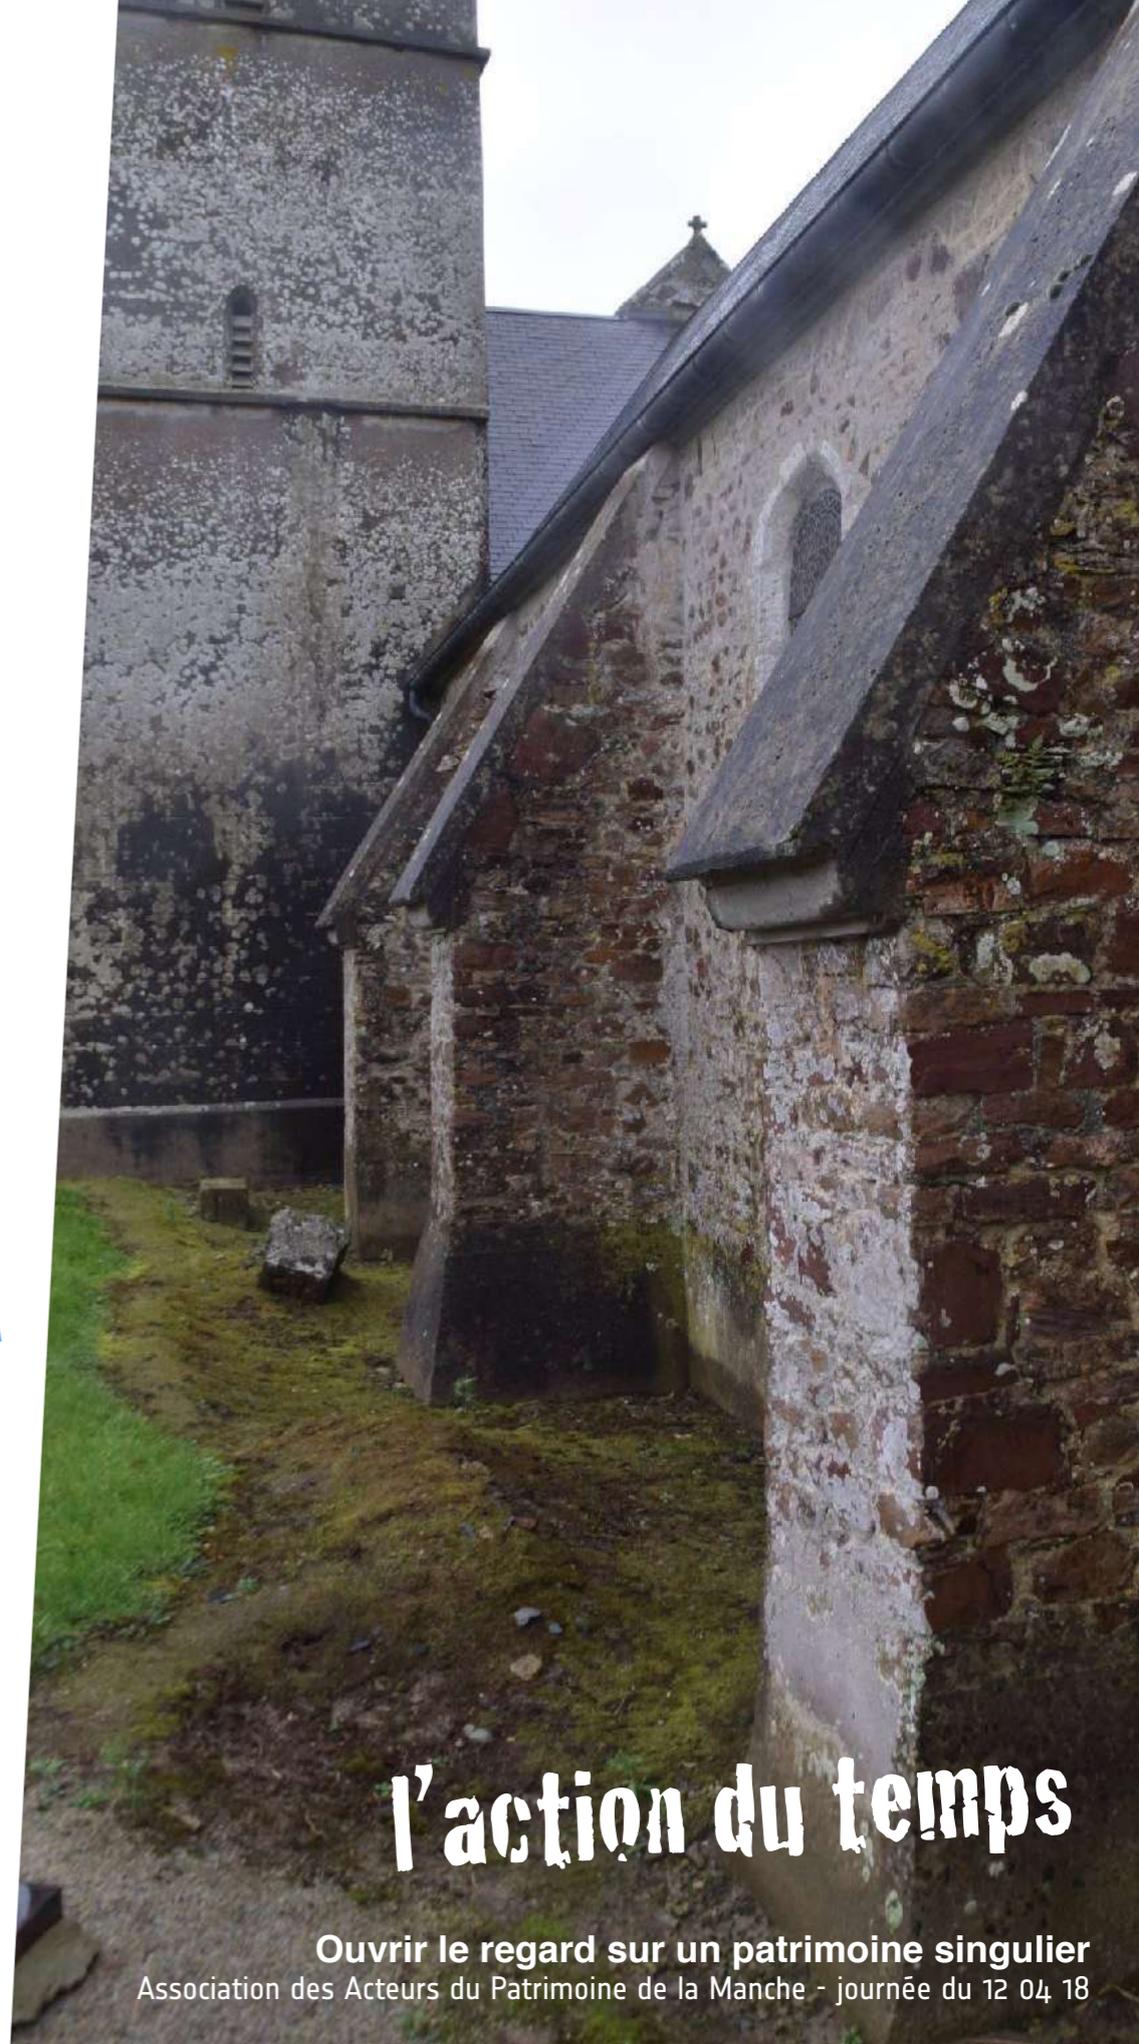
phénomènes de cuvettes
et de contre-pentes

► Humidité récurrente dans l'environnement proche des édifices

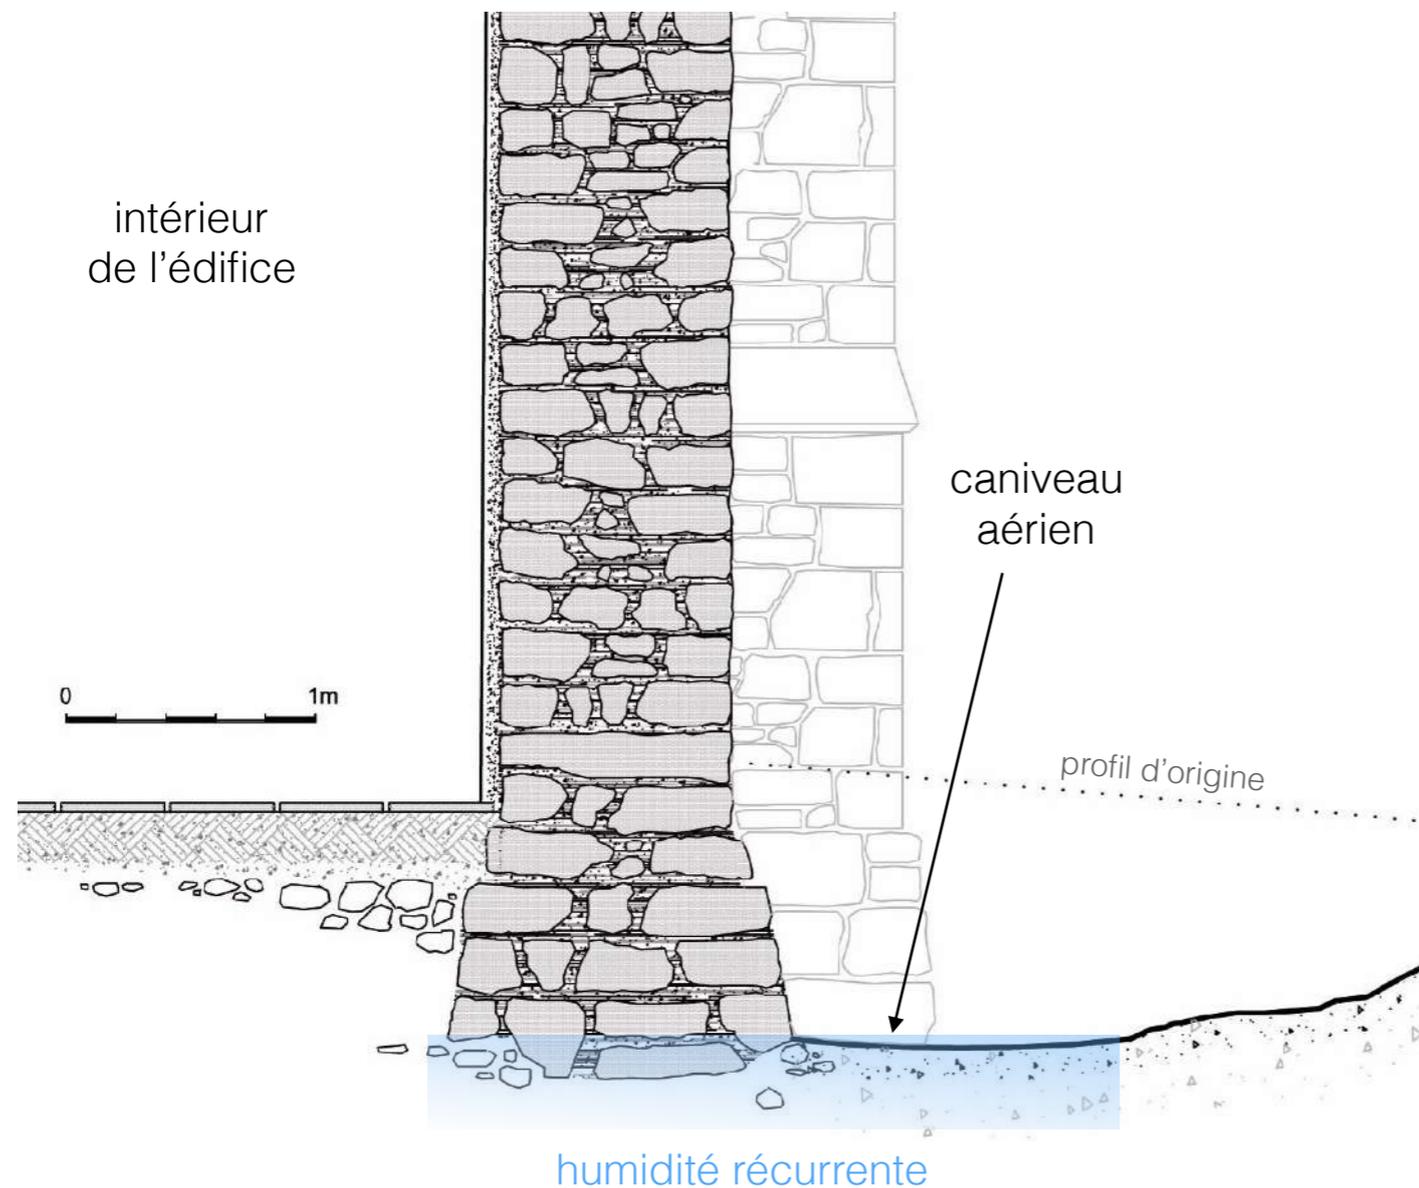
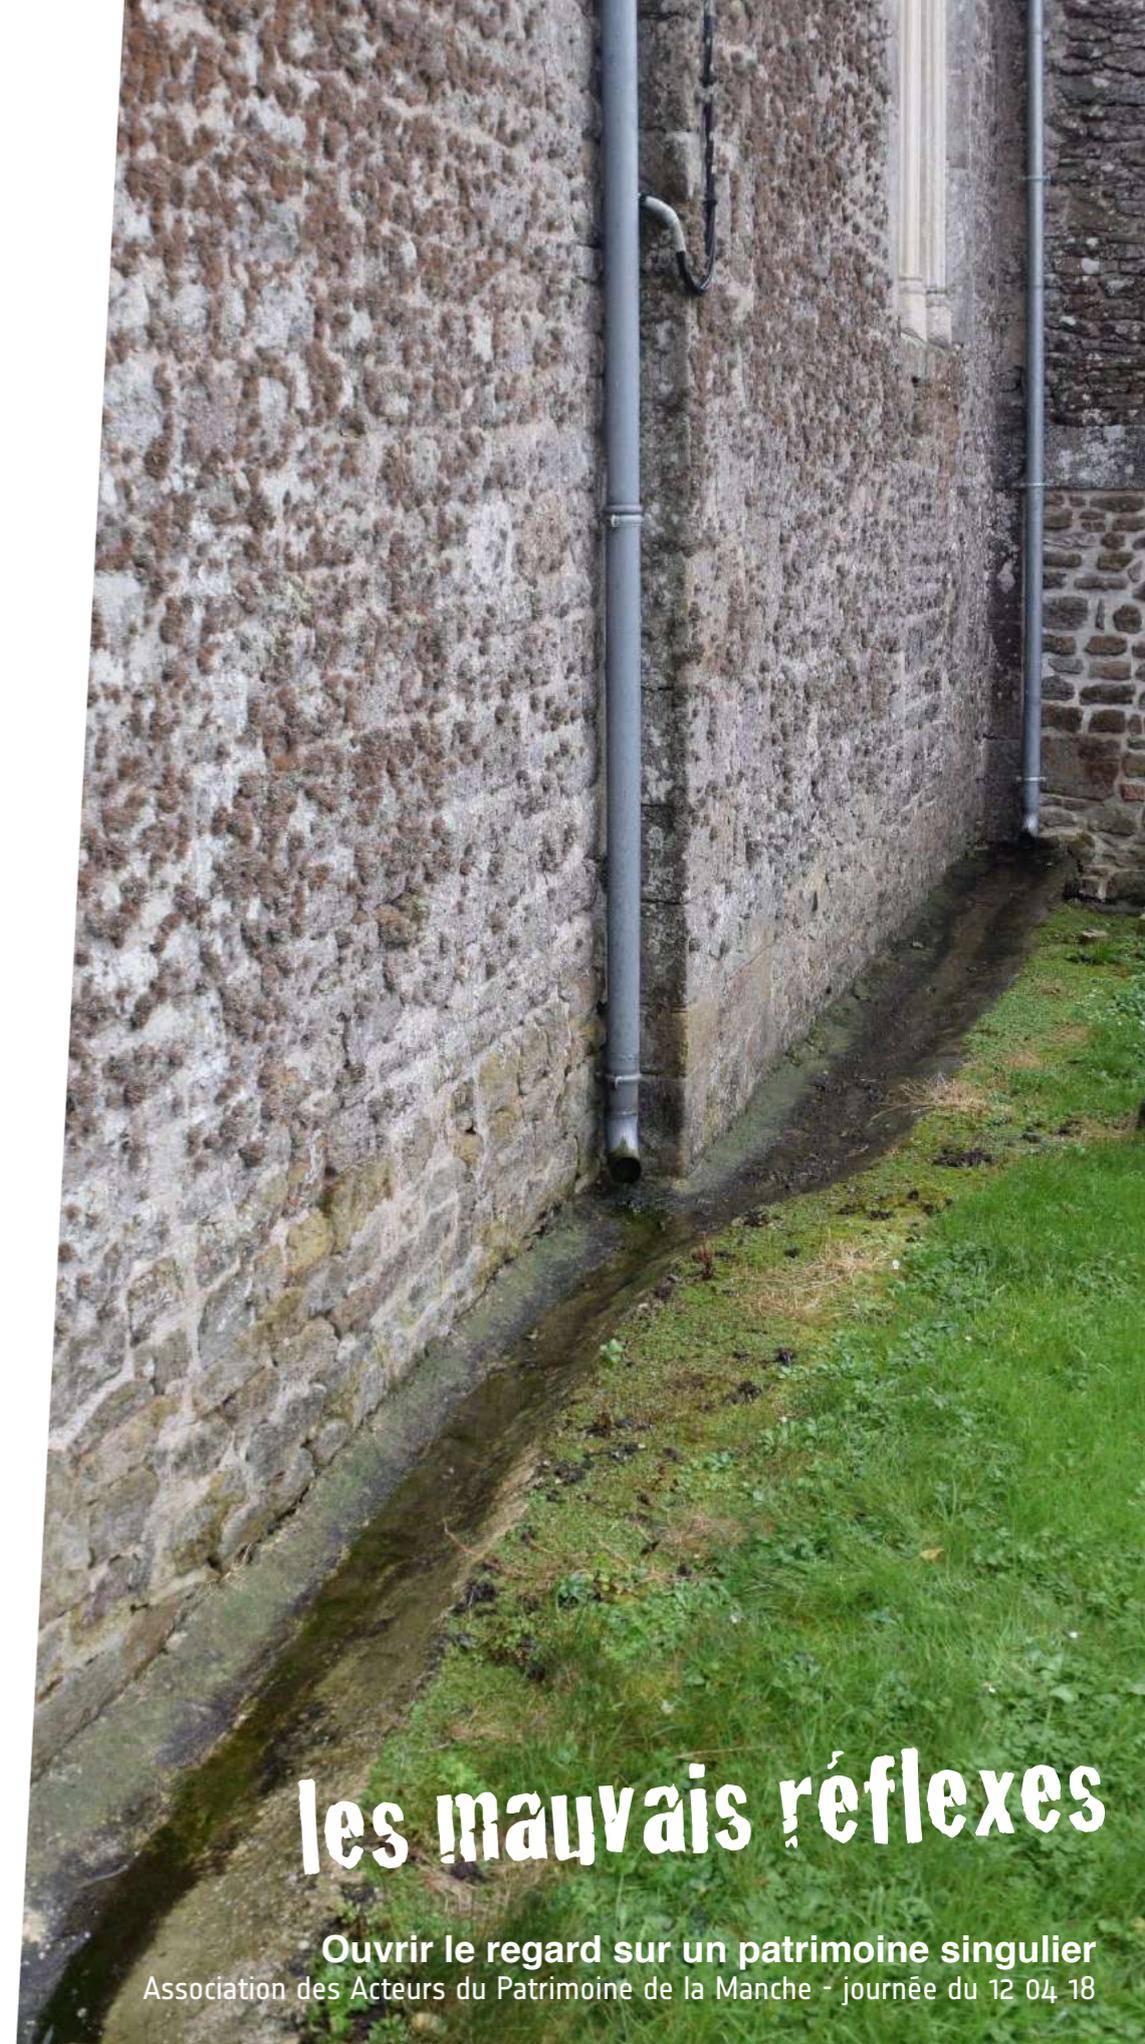
descentes des gouttières crachant en pied de murs

► Humidité récurrente dans l'environnement proche des édifices

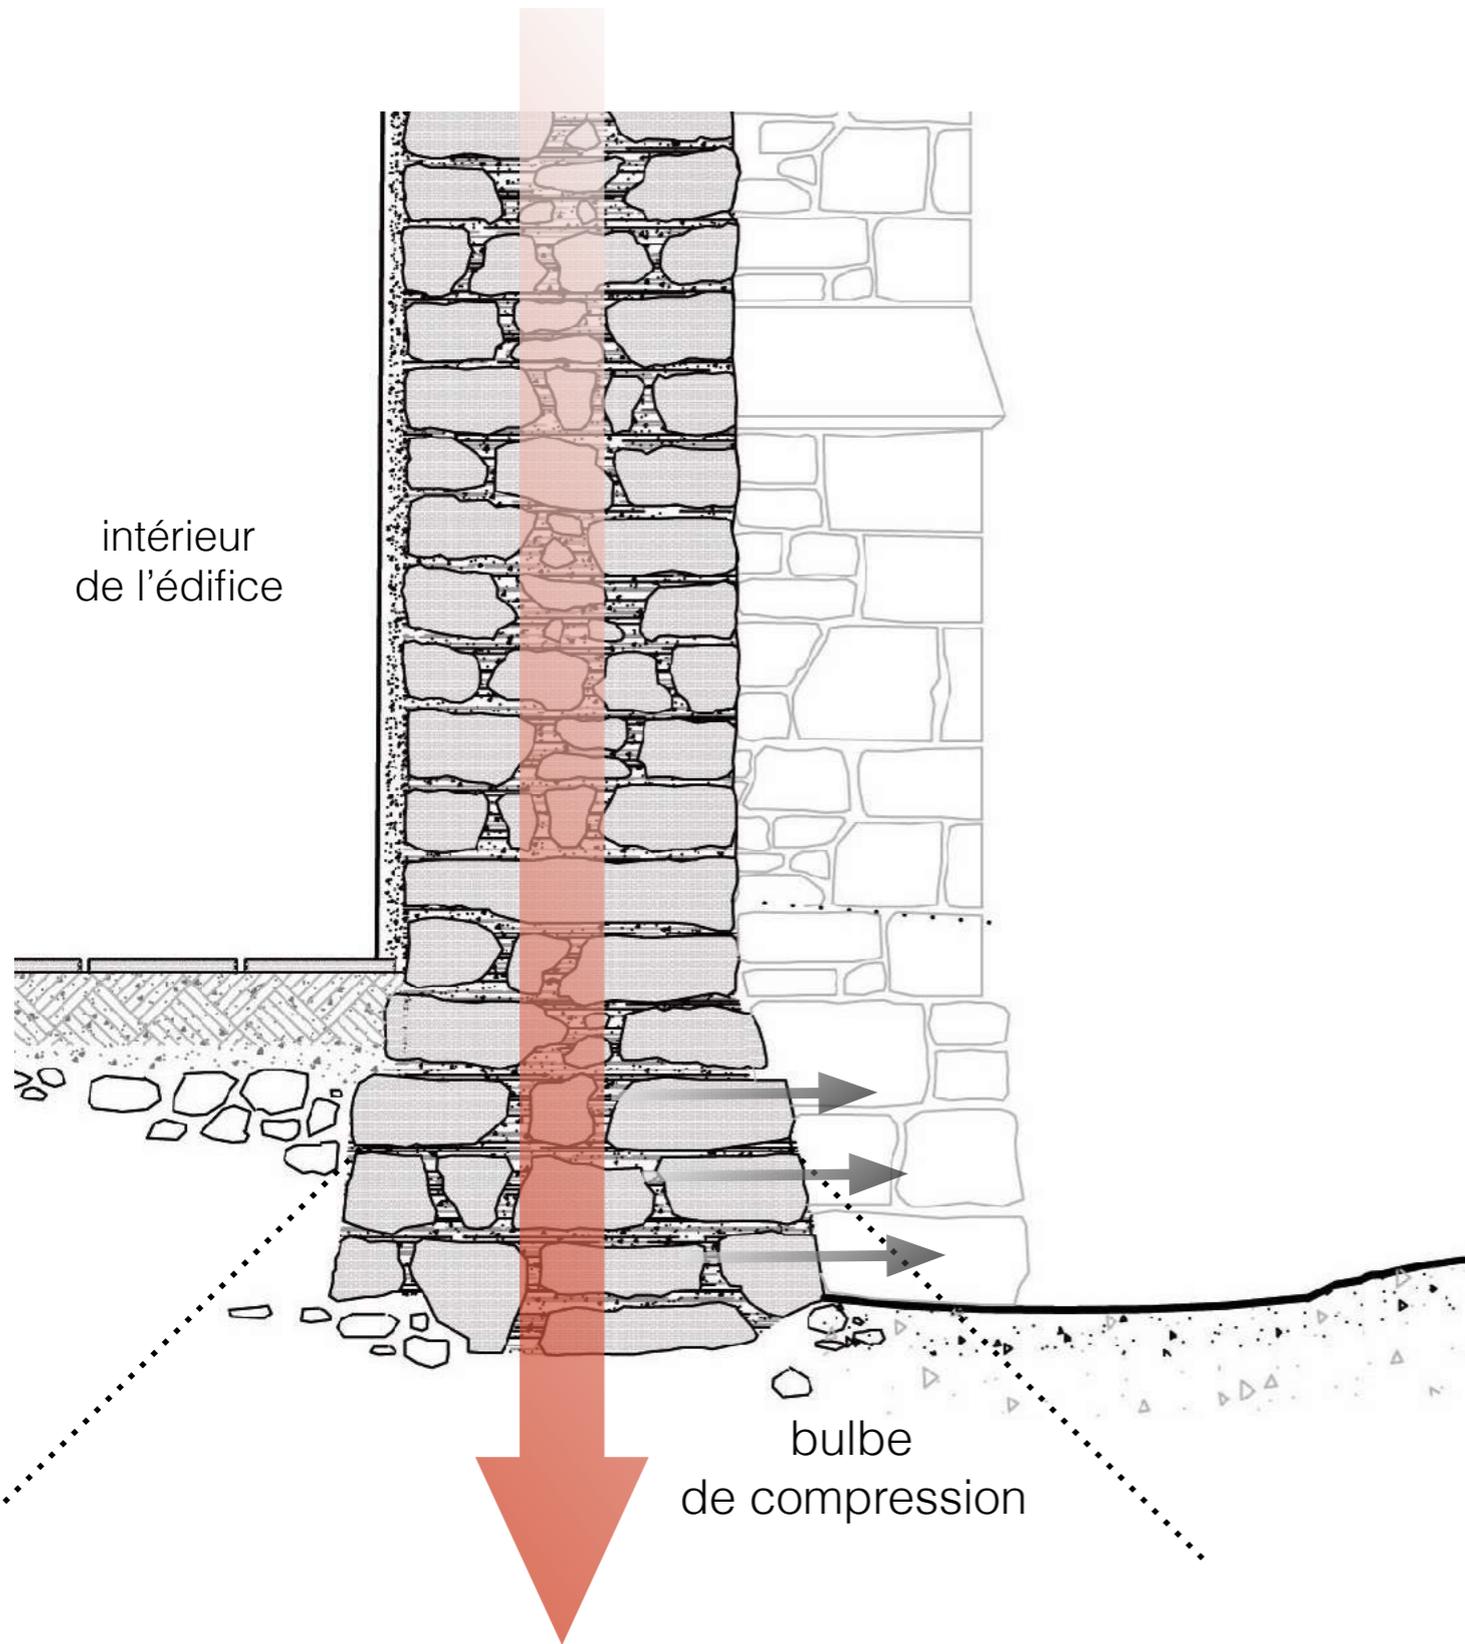
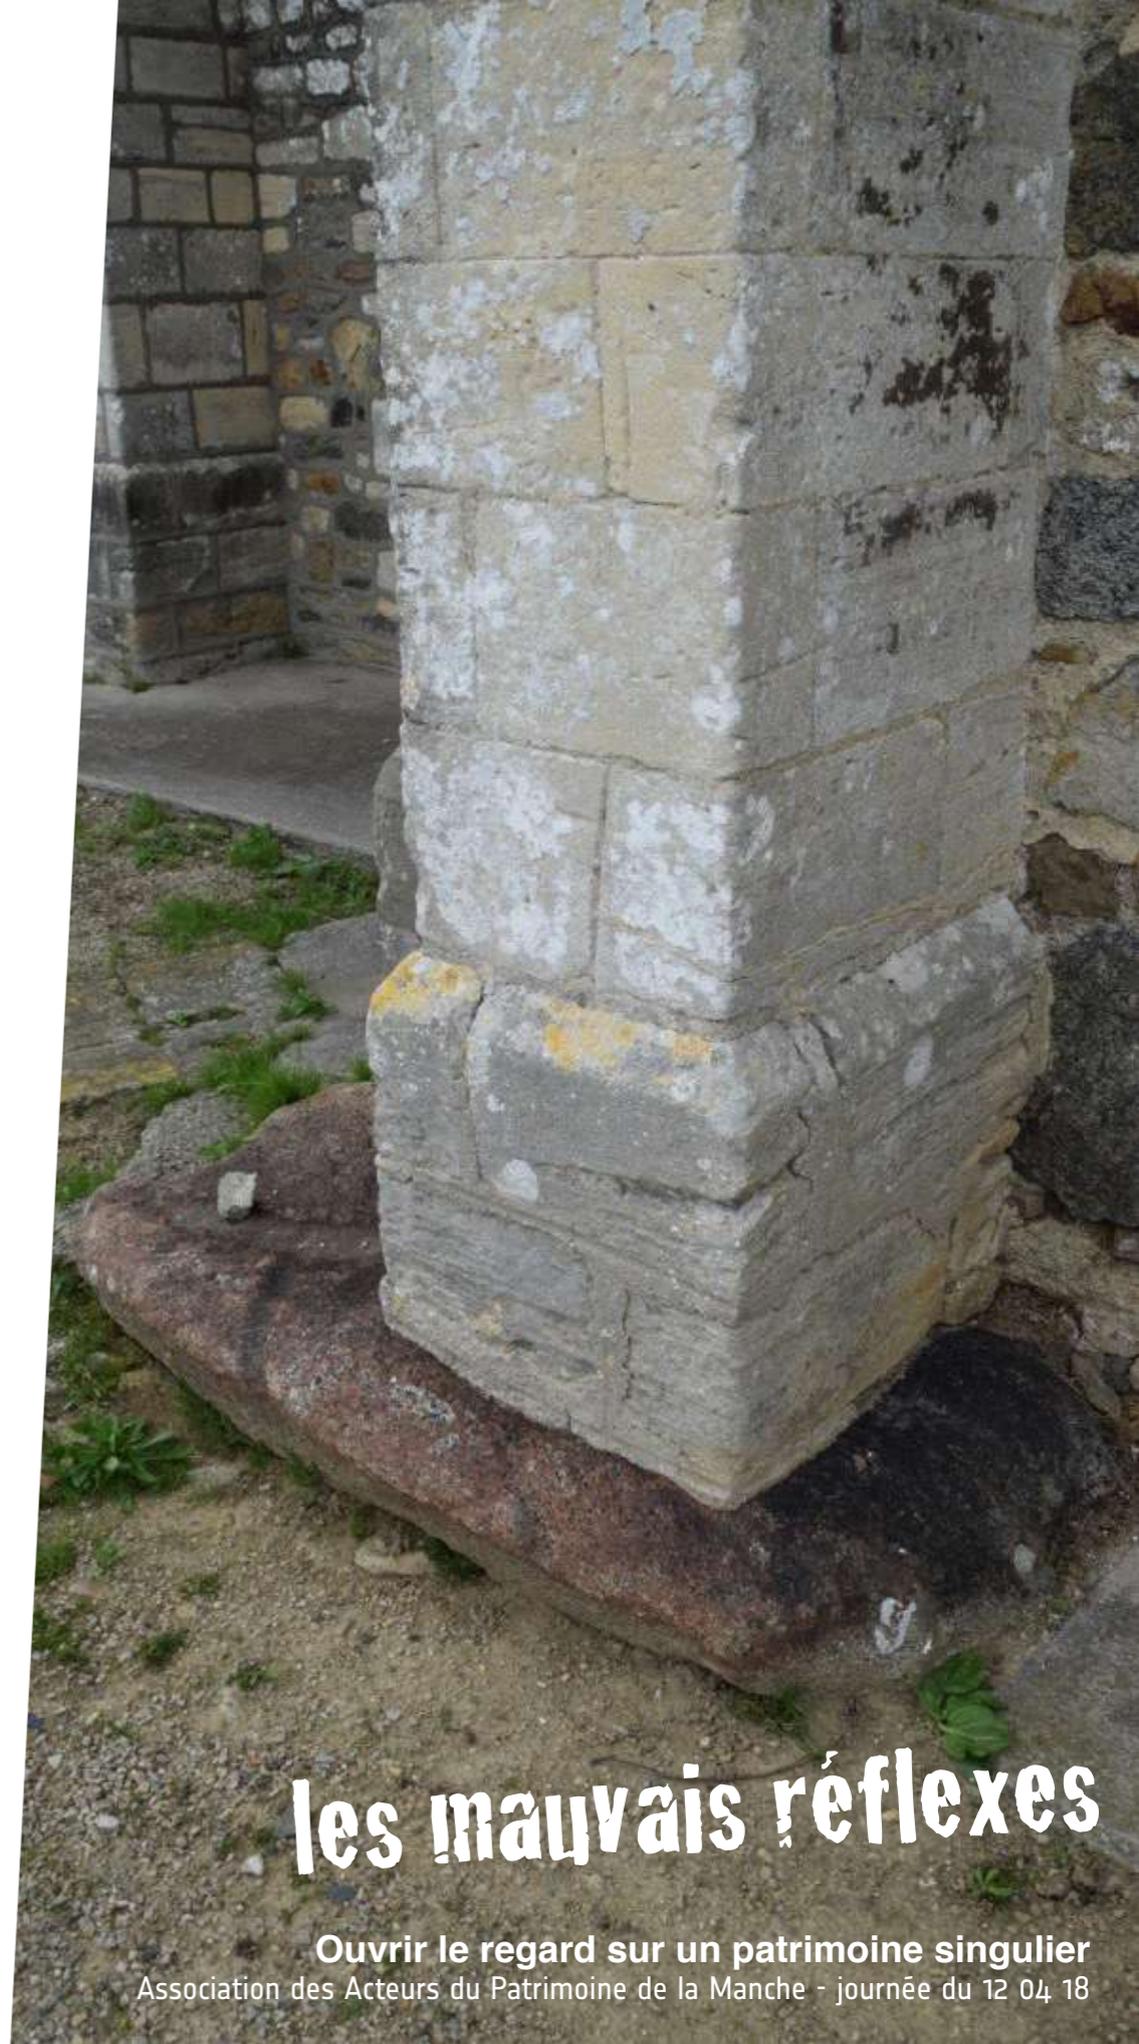
descente de charges
