LA RESTITUTION DES PIEDESTAUX

Ouvrir le regard sur un patrimoine singulier

Association des Acteurs du Patrimoine de la Manche - journée du 12 04 18

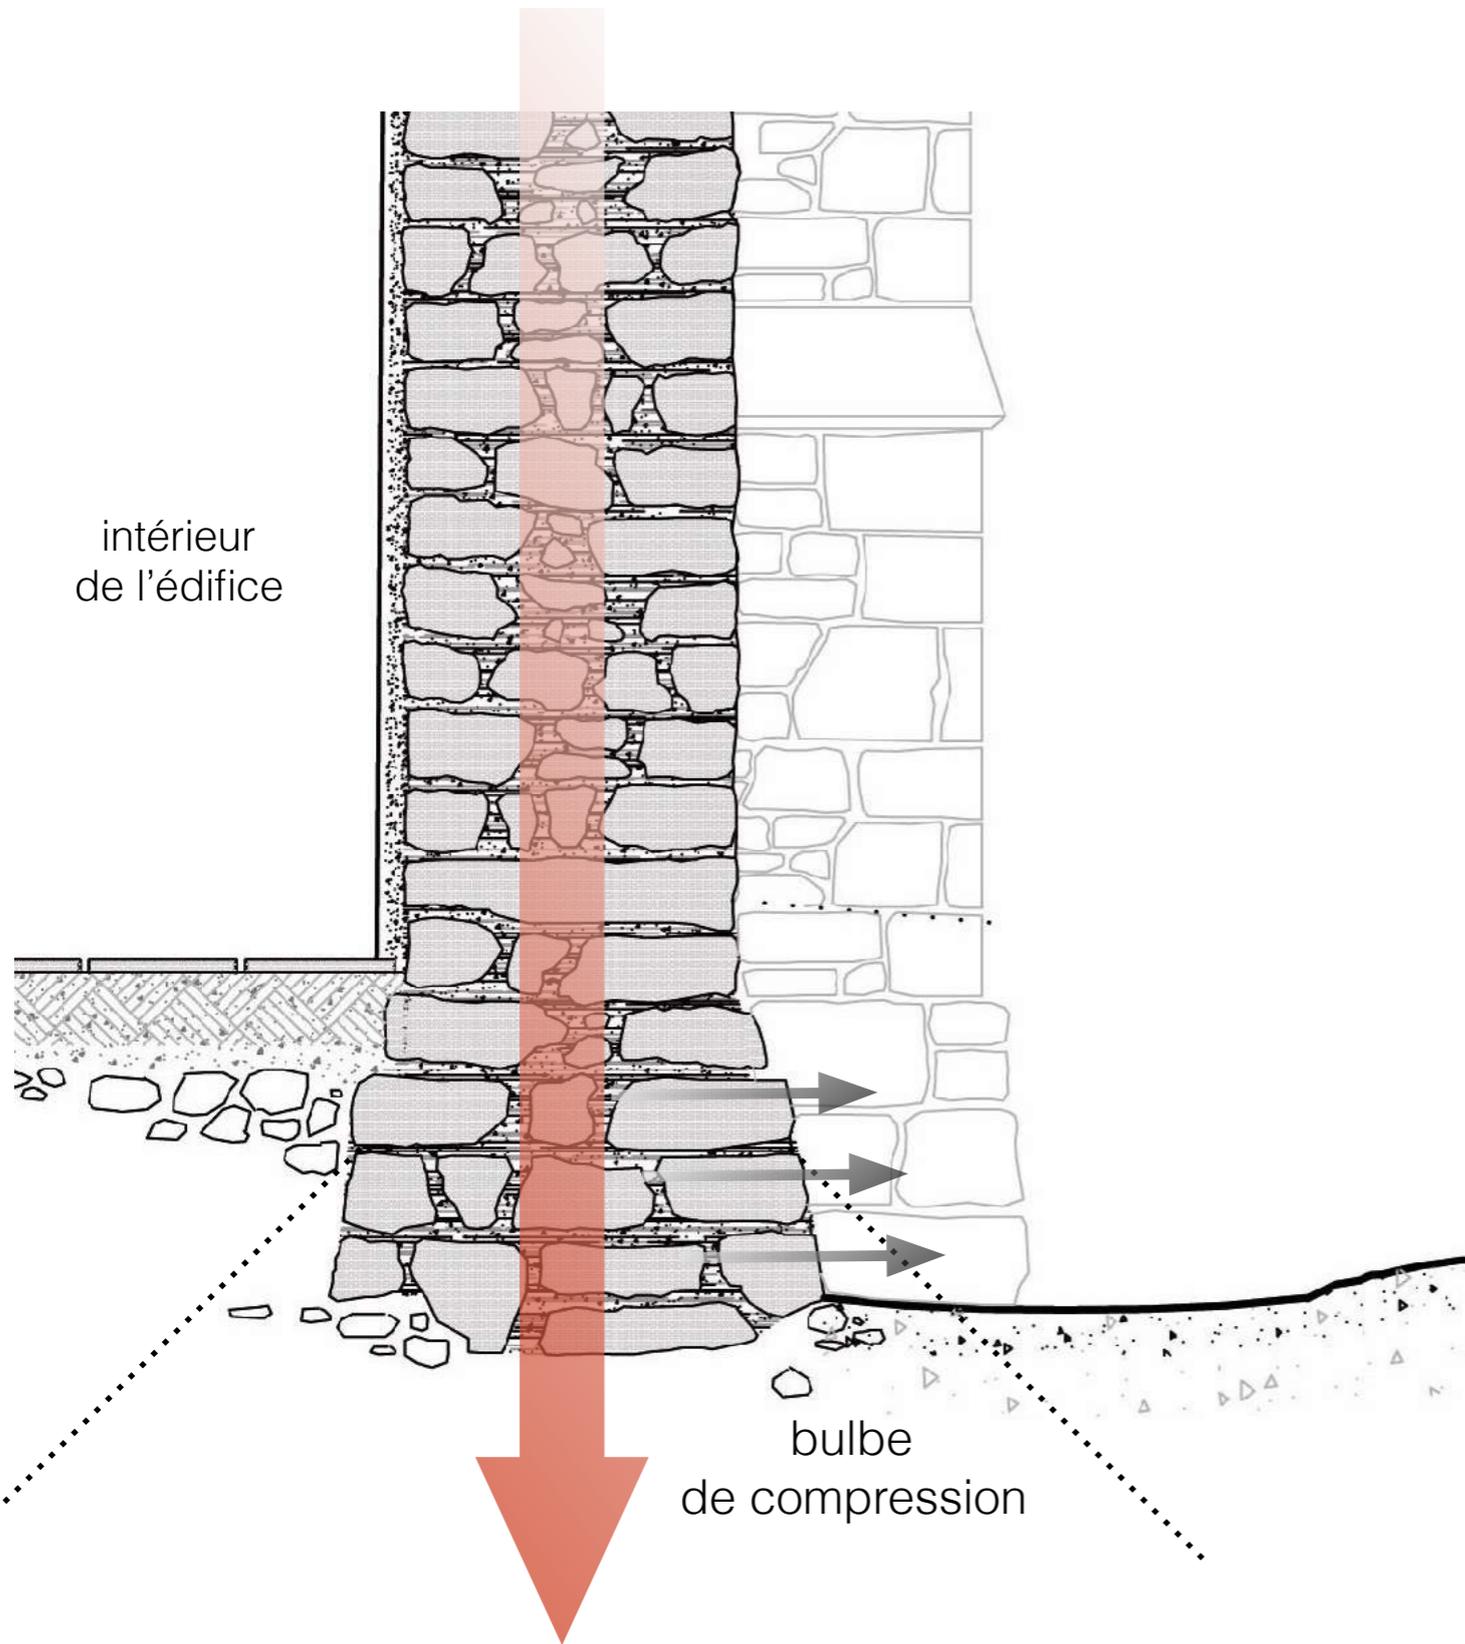
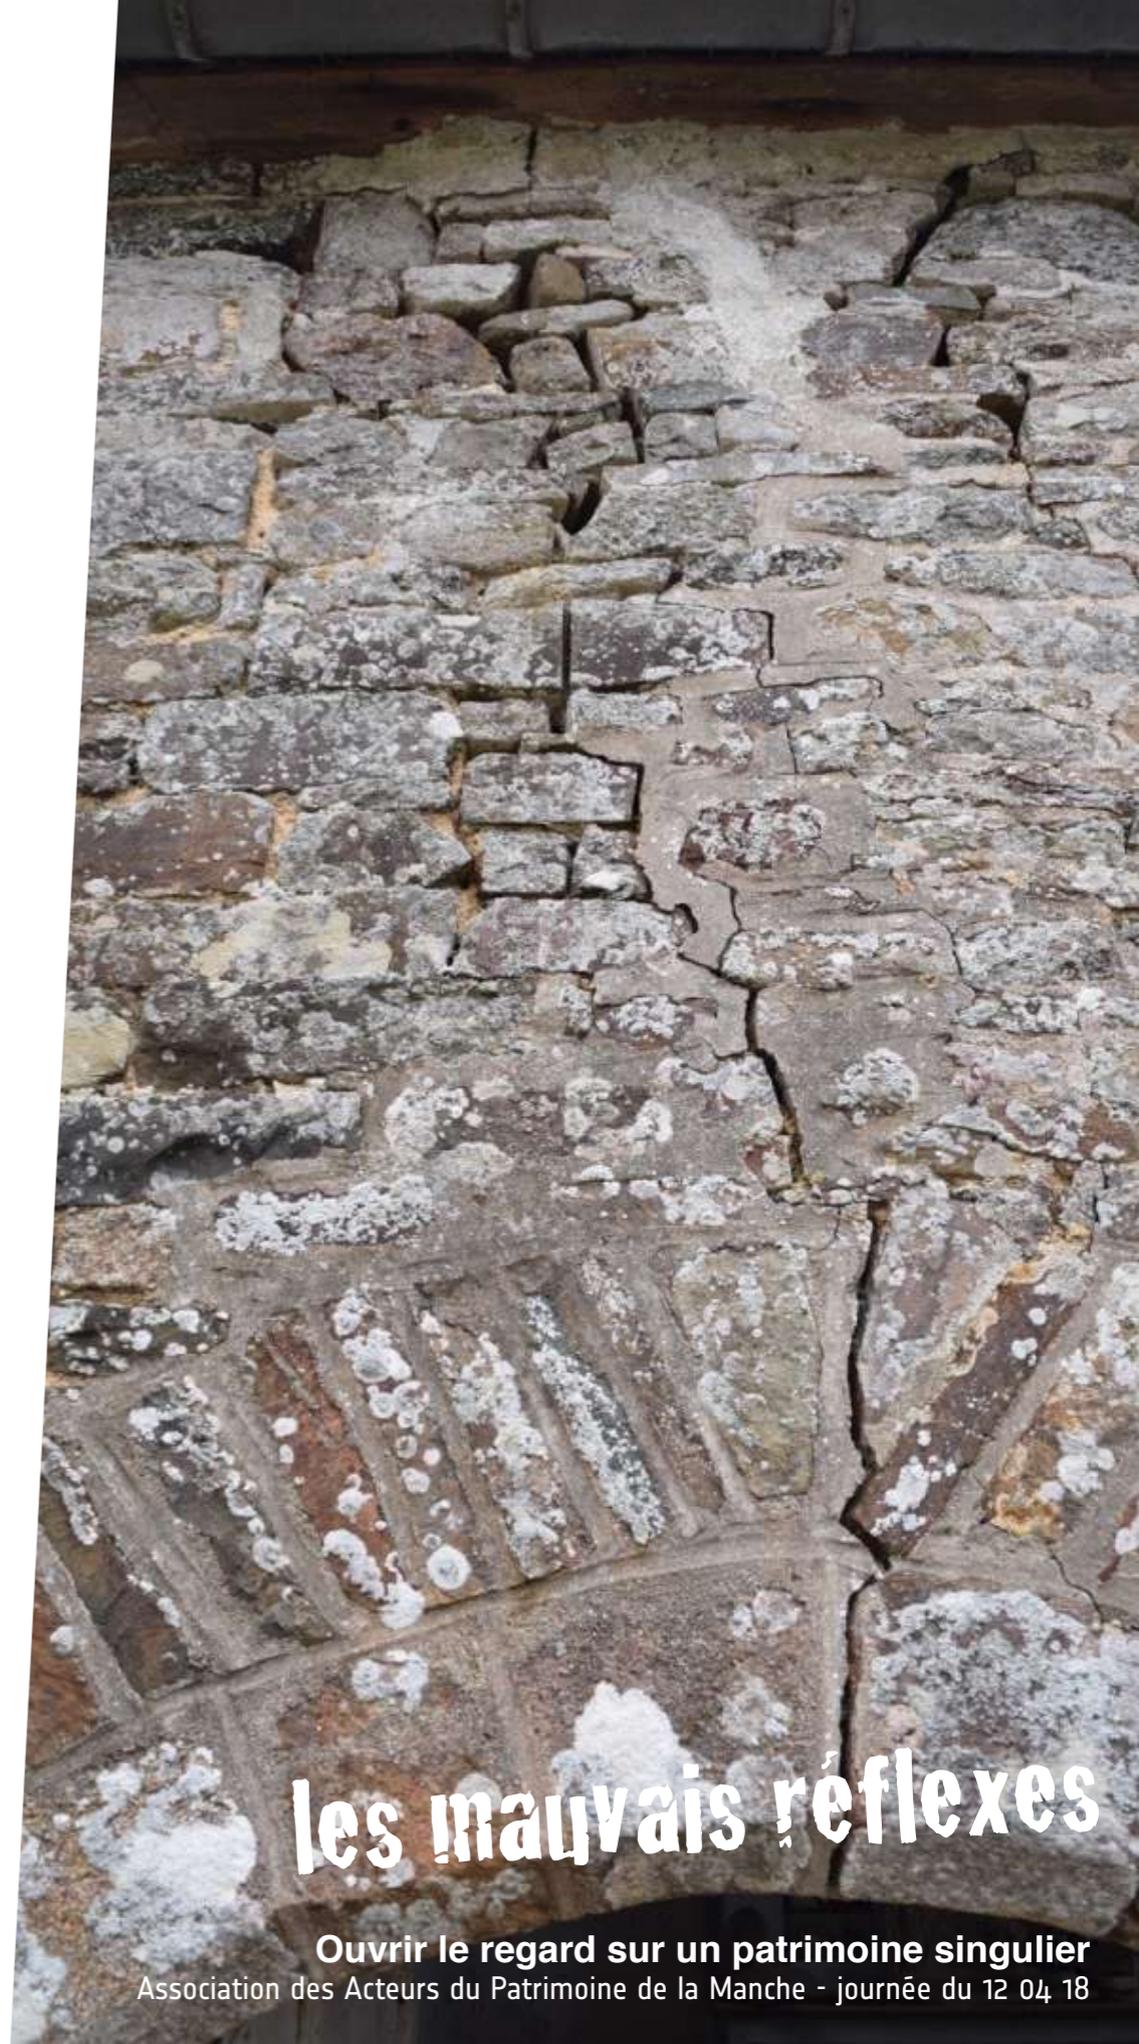
descente de charges

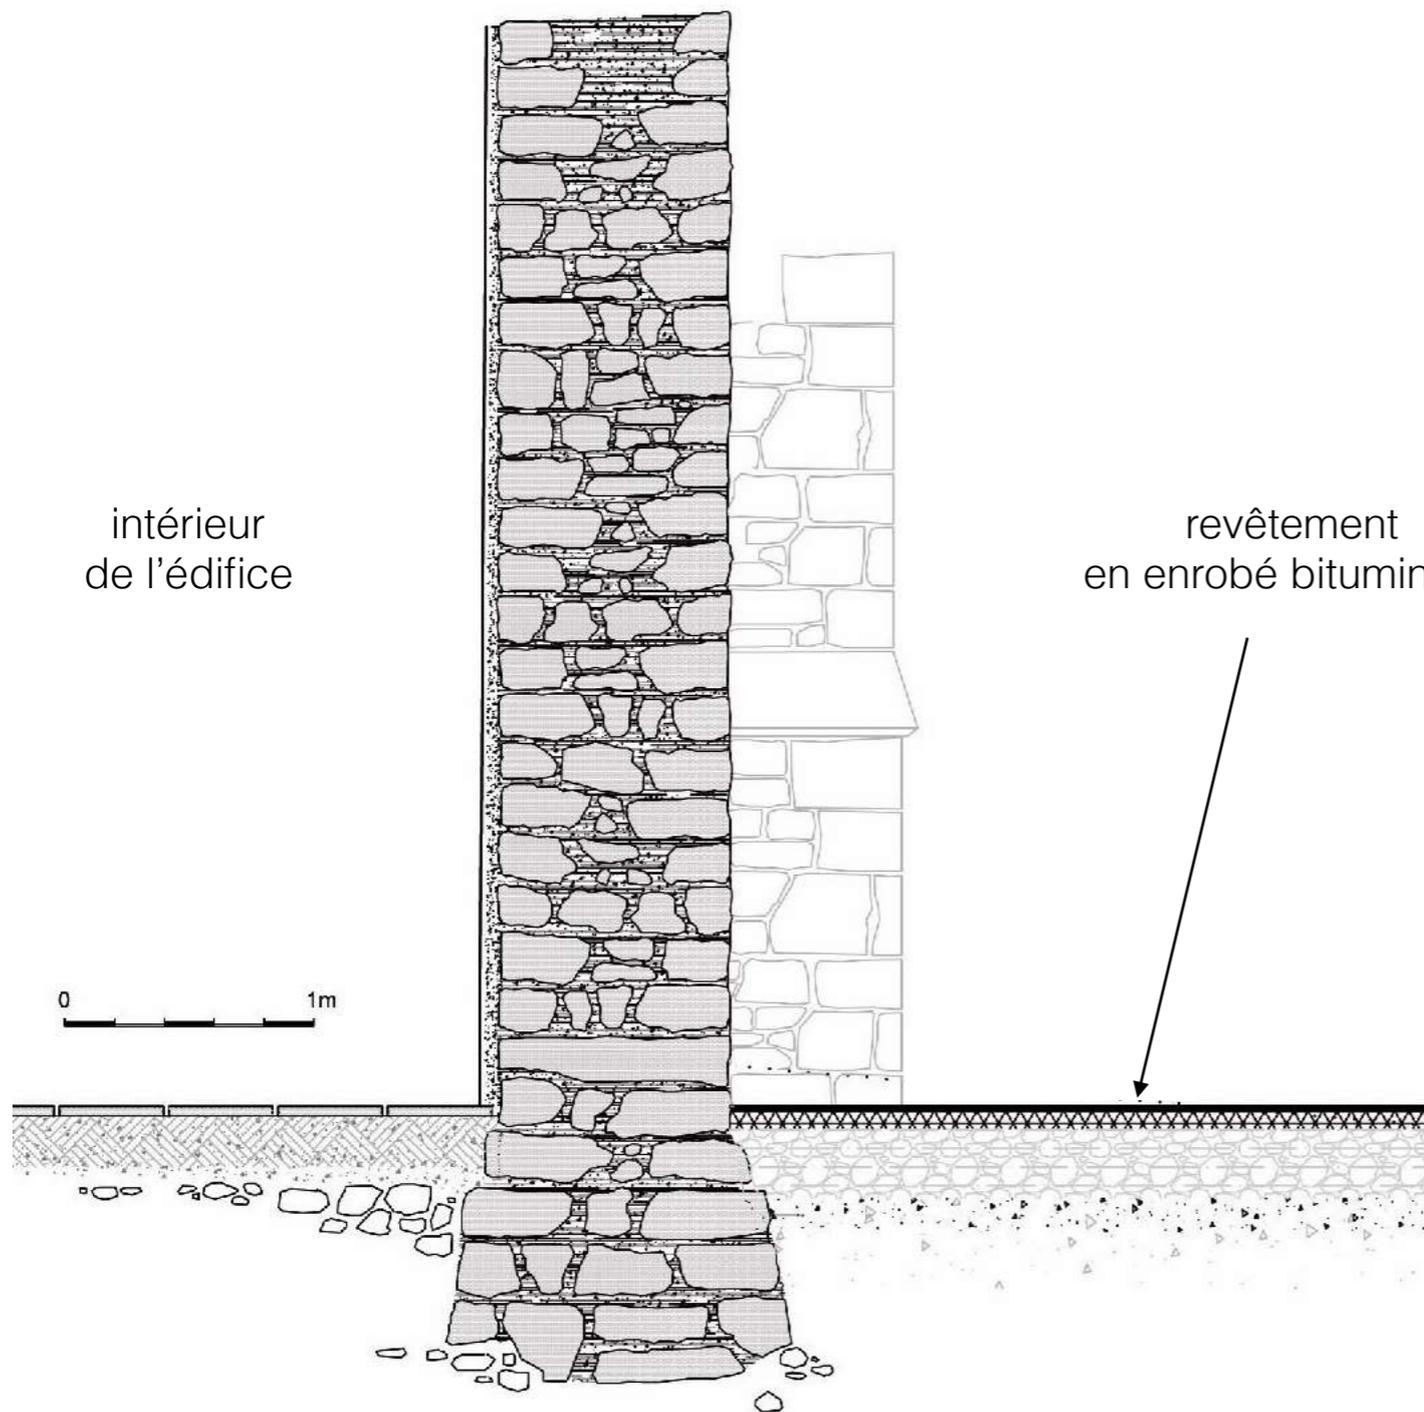
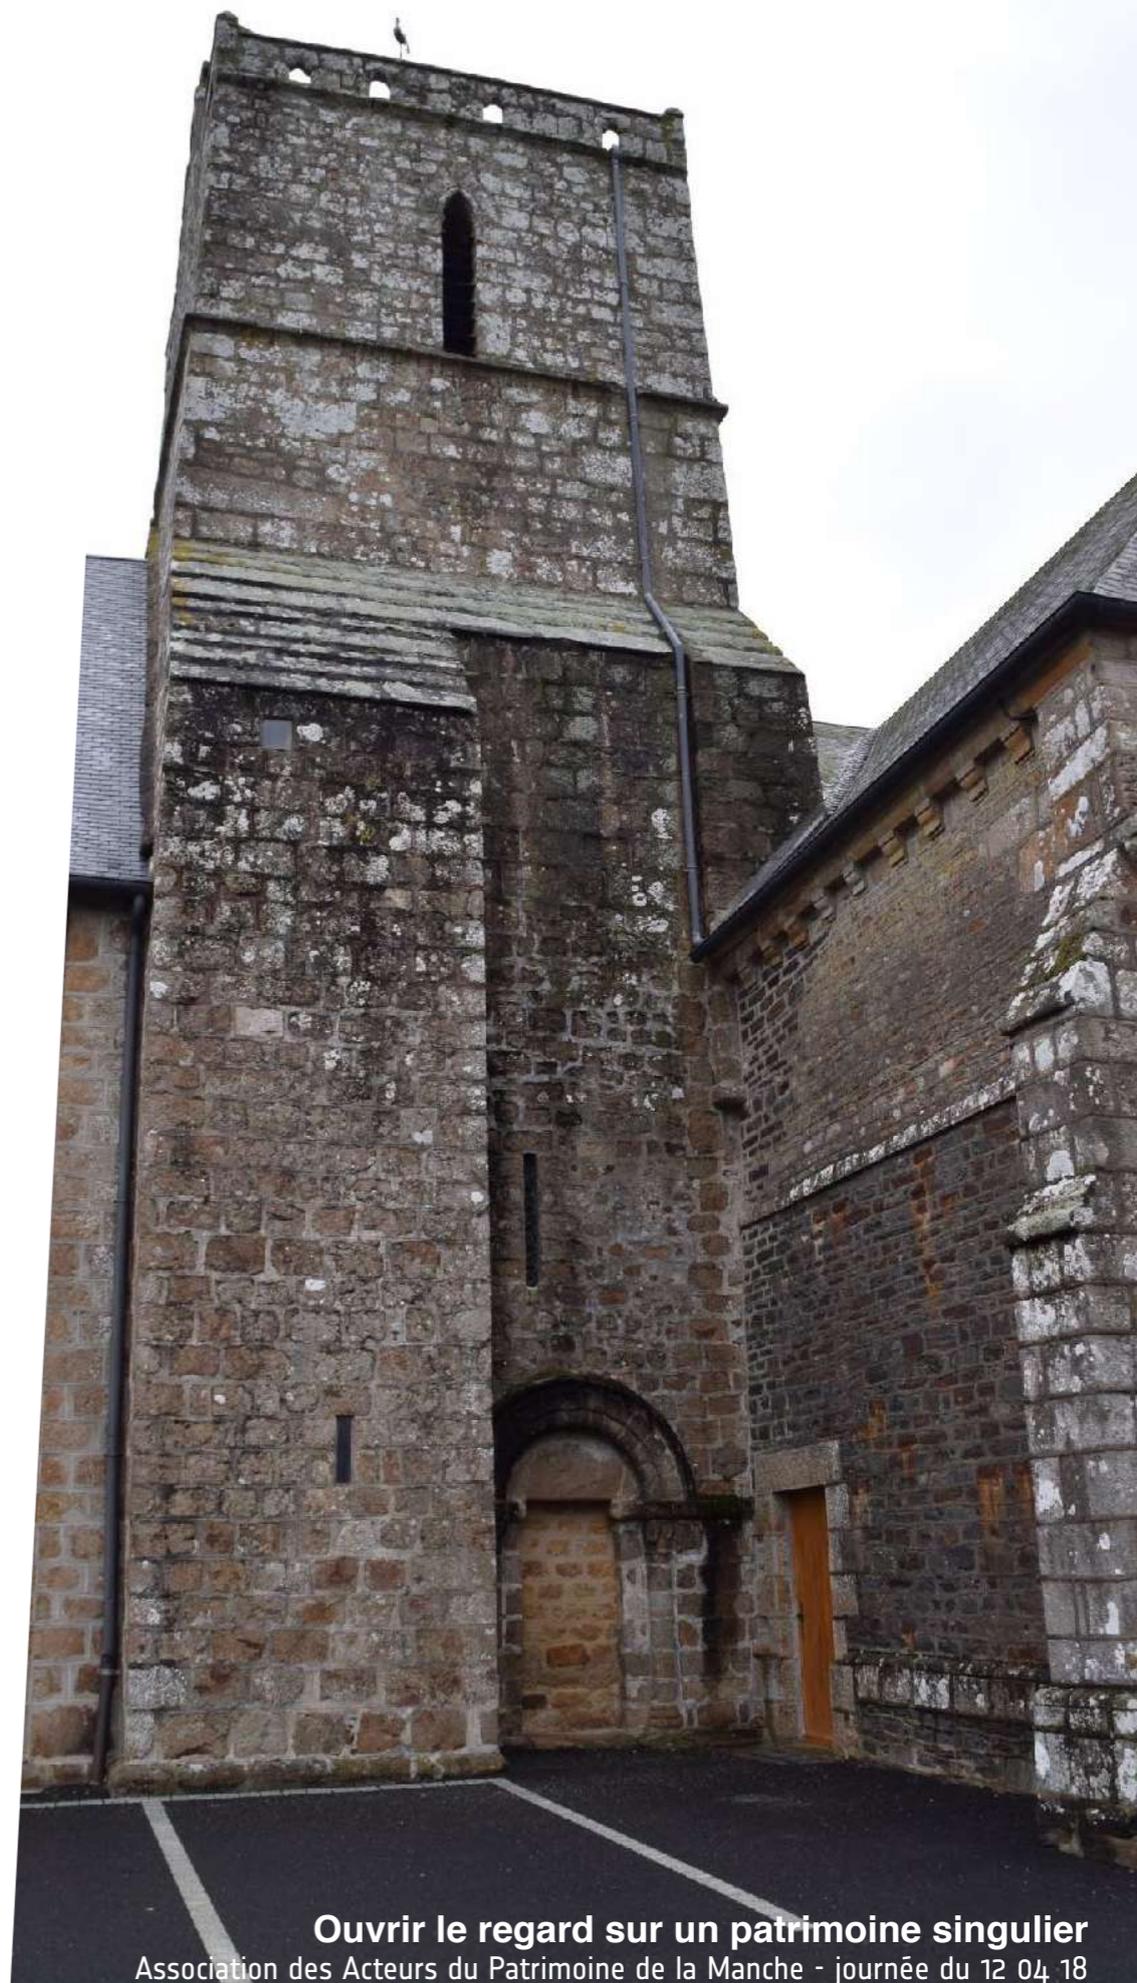
revêtement
en enrobé bitumineux

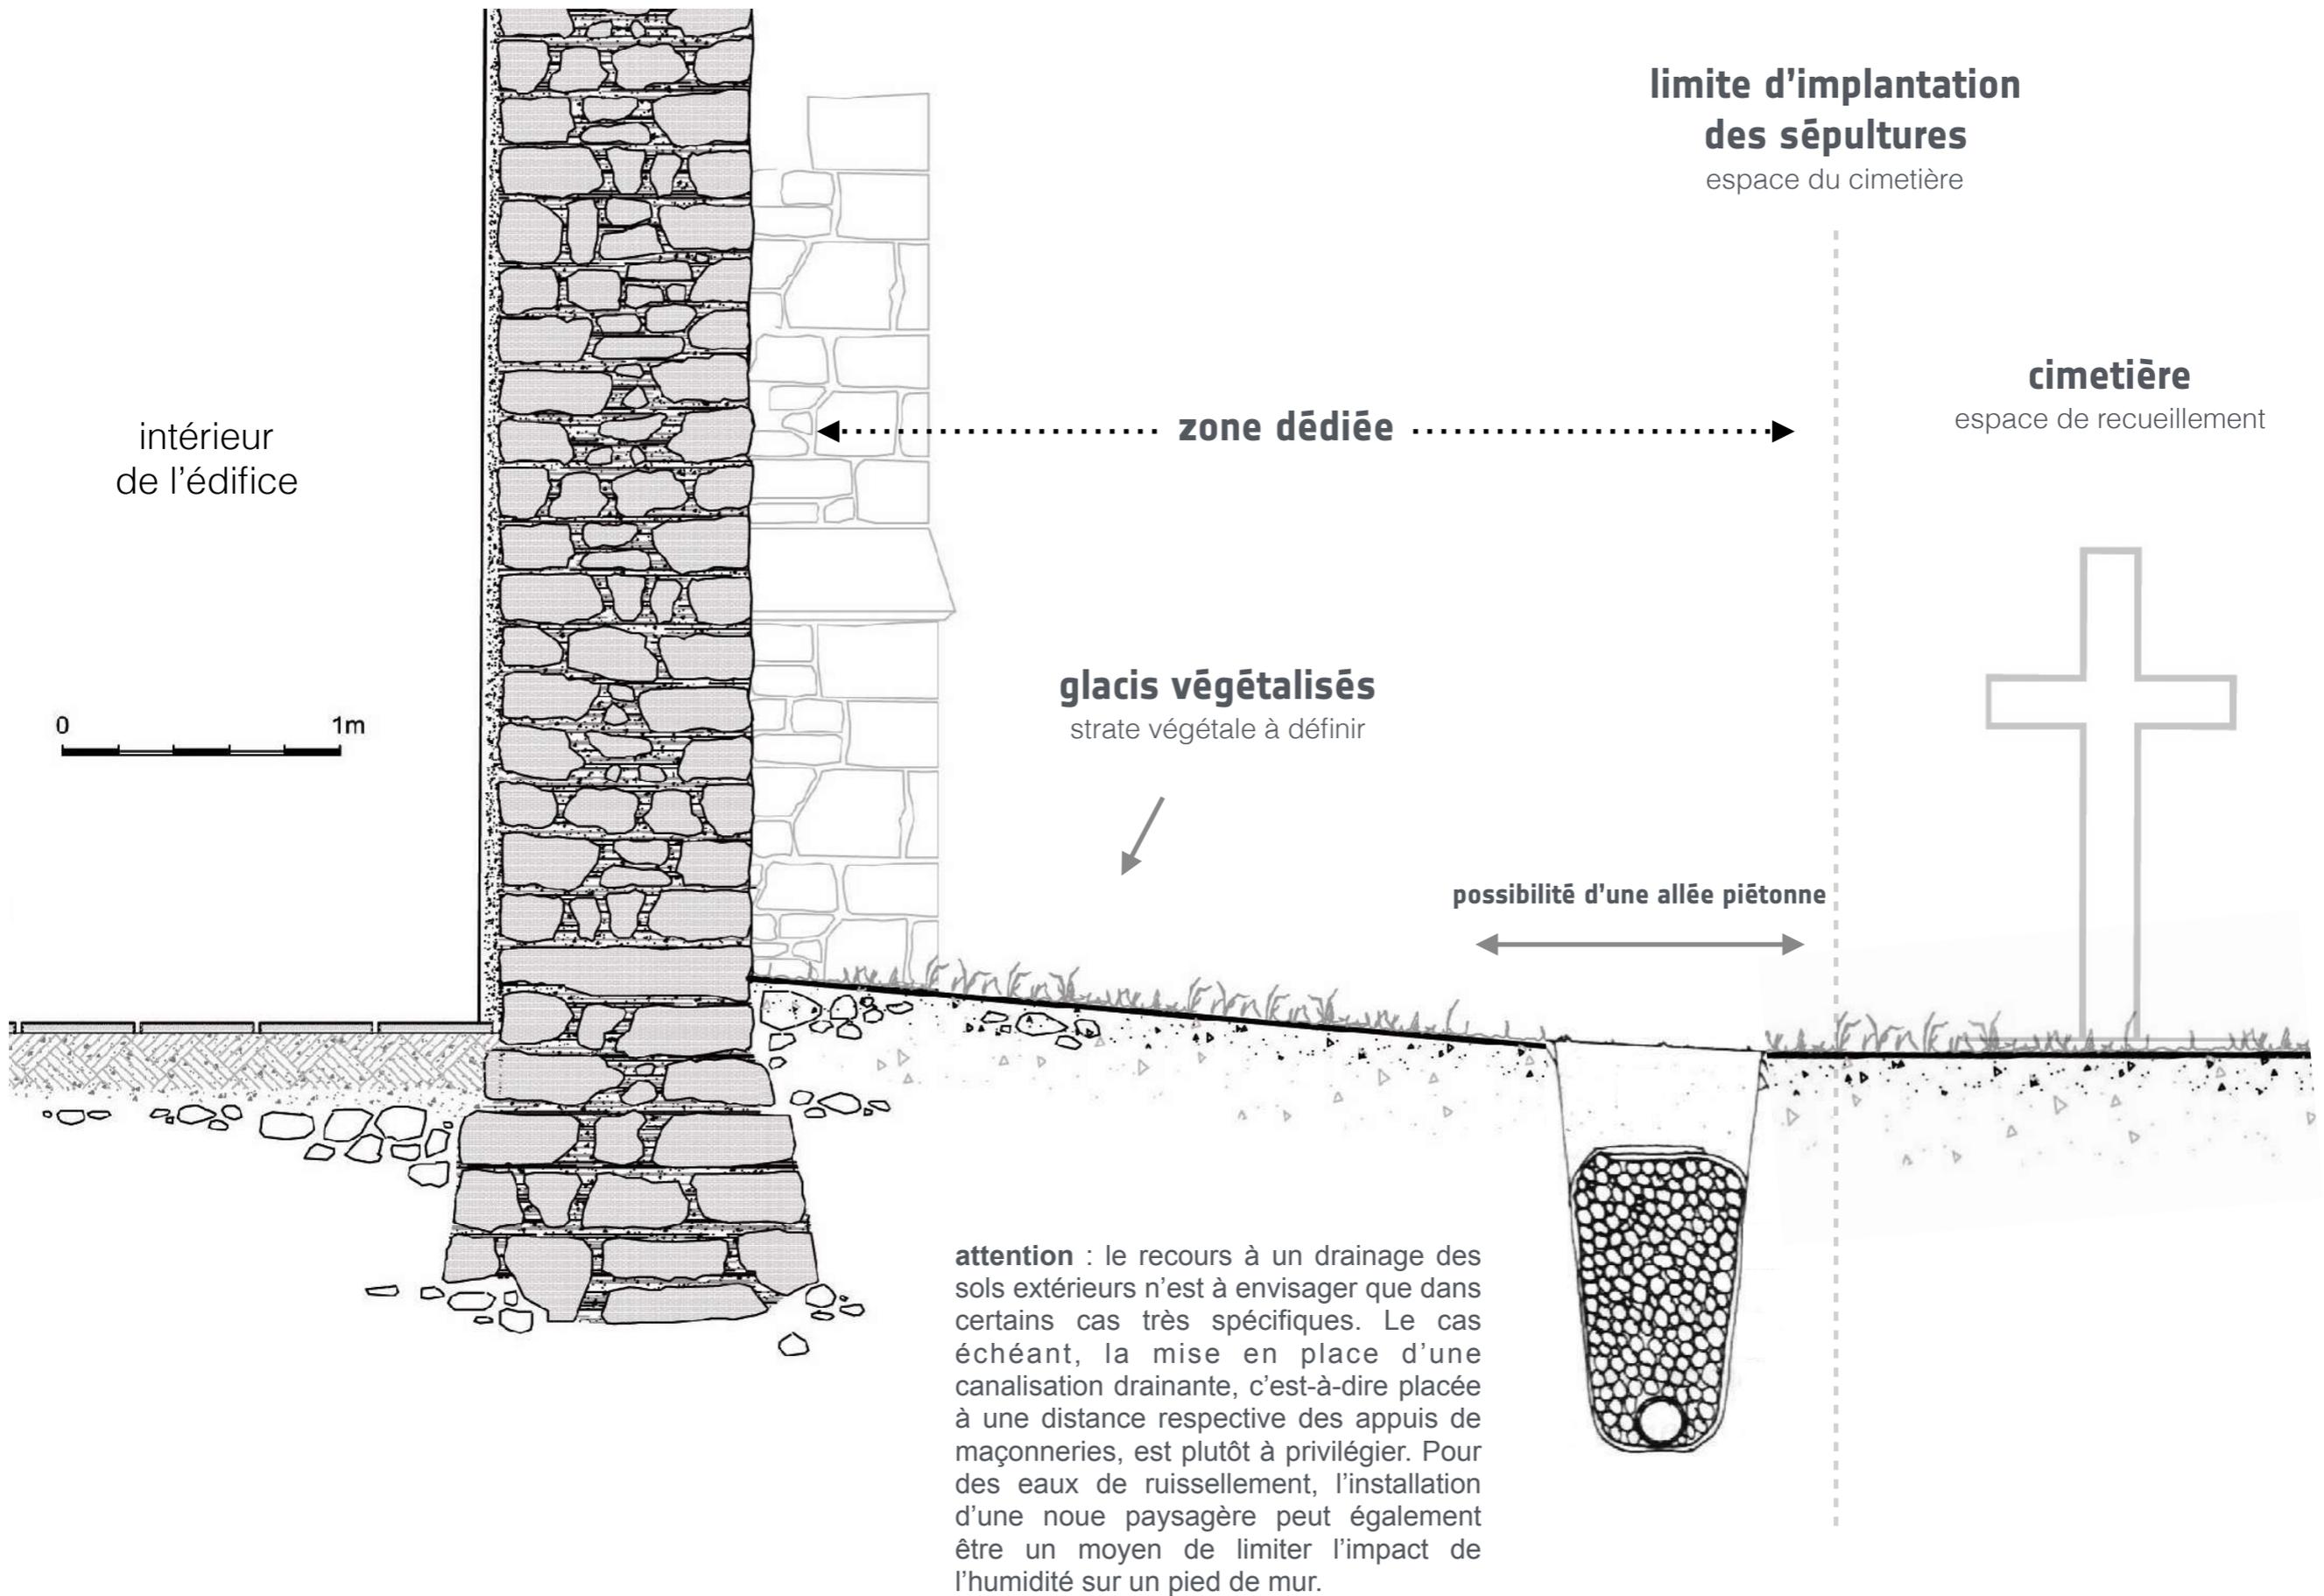
Restituer les « pièces manquantes »
en pieds d'édifice

► Envisager une recharge des sols abîmés
