église *Saint-Martin*

de LA MOUCHE

Compte-rendu d'observation

Visite du 10 MARS 2015

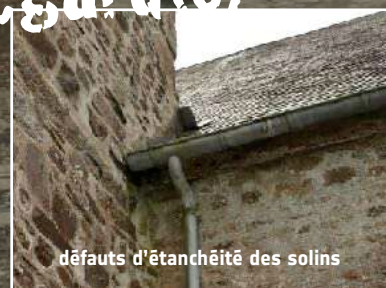
défauts d'étanchéité des solins

✓ **Réfection de l'ensemble des solins de couvertures** > les parties les plus vulnérables semblent être les parties connexes au clocher ; la rive faîtière serait également à revoir avec une certaine forme d'urgence. Améliorer la gestion des gouttières de toiture avec l'ajout, localement, de descentes d'eaux de pluie supplémentaires serait à étudier (notamment à l'angle formé par les couvertures de la nef et celles du transept méridional).

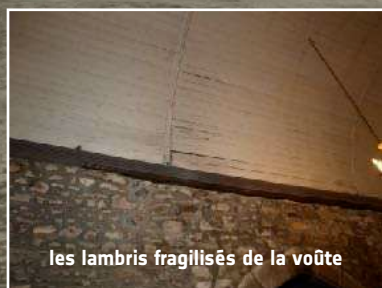
les lambris fragilisés de la voûte

✓ **Réparation de la voûte lambrissée** > les lambris faisant le couvrement de voûte sont à vérifier dans leur ensemble ; une réparation dans la zone fragilisée (au droit du clocher) est à envisager.

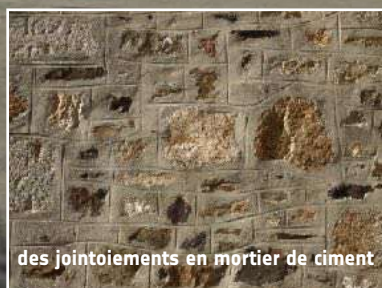
des jointoiements en mortier de ciment

✓ **Projet de rejointoiement extérieur** > un rejointoiement à la chaux des maçonneries extérieures serait souhaité. La partie sacristie pourrait être une première étape dans cette perspective qui trouvera probablement sa propre finalité dans le temps.

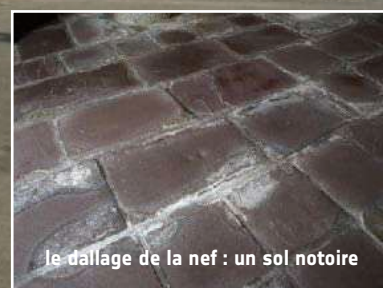
le dallage de la nef : un sol notoire

✓ **Nettoyage des sols intérieurs** > le dallage de la nef est **notoire**. Ce sol est le sol original de l'église et aspire à être préservé comme tel. Les sols de la partie chœur sont plus récents. Les efflorescences que l'on observe pourraient être nettoyées. NB : pour traiter ces efflorescences, il demeure important de faire des tests à petite échelle sur des parties non visibles de ce sol.

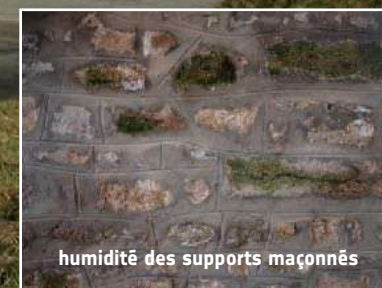
humidité des supports maçonnés

✓ **Projet de rejointoiement intérieur** > les maçonneries intérieures pourraient également être travaillées avec de la chaux (jointoiements, enduits, badigeons, etc.). Comme à l'extérieur, l'idée est de pouvoir rendre la perspiration des murs en dégradant l'ensemble des jointoiements en mortier de ciment. Cette action permettrait d'amoinrir en grande partie l'humidité ambiante (notamment la condensation au niveau des sols).

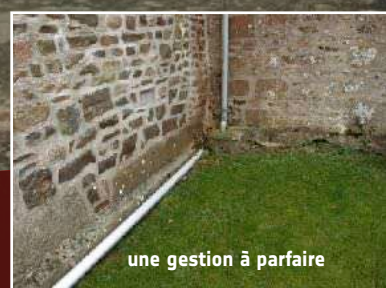
une gestion à parfaire

✓ **Drainage périphérique** > un drainage en canalisation drainante pourrait être envisagé en périphérie de l'édifice. Il serait intéressant de profiter de ces travaux pour enterrer les canalisations reprenant les descentes de gouttières en pied de clocher.

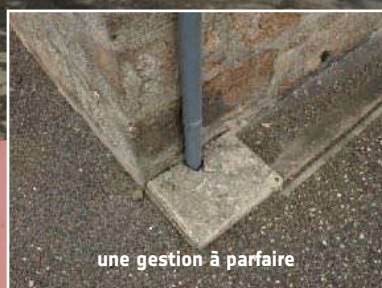
une gestion à parfaire
