LA MOUCHE, un enclos paroissial entre bourg et campagne

COMPTE-RENDU de la VISITE

du 3 juin 2019

REGARD(S), DECRYPTAGE(S), ACTION(S)
Enclos paroissial de l'église Saint-Martin de La Mouche
Septembre 2019 - 8

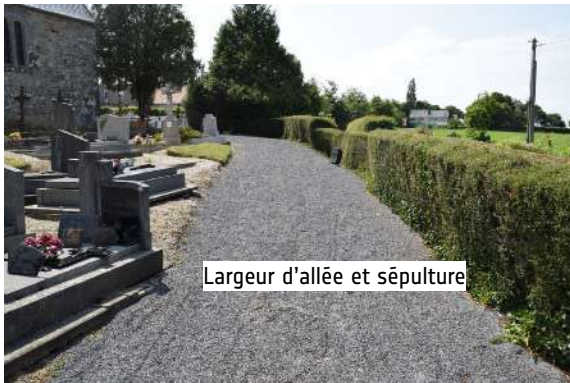
Un problème de circulation périphérique... qui pourrait avoir des conséquences sur le talus bocager et l'ambiance rurale

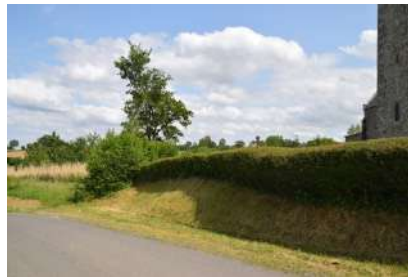
Largeur d'allée et sépulture

3 Allée Nord, assez étroite - Passage rendu difficile au niveau d'une tombale positionnée en angle vers le chemin

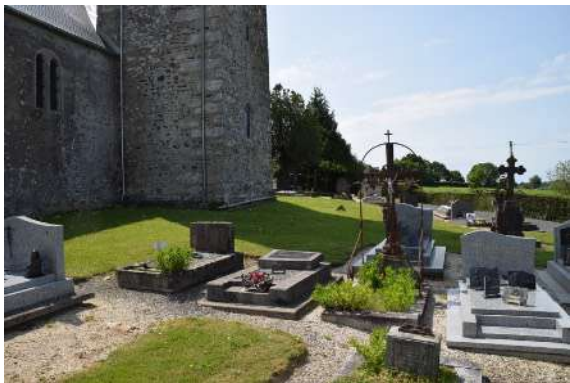
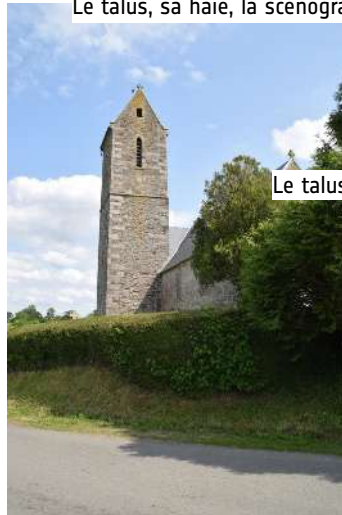
Un problème de place... Disparition progressive des ambiances végétales au Nord, minéralisation et banalisation du cimetière

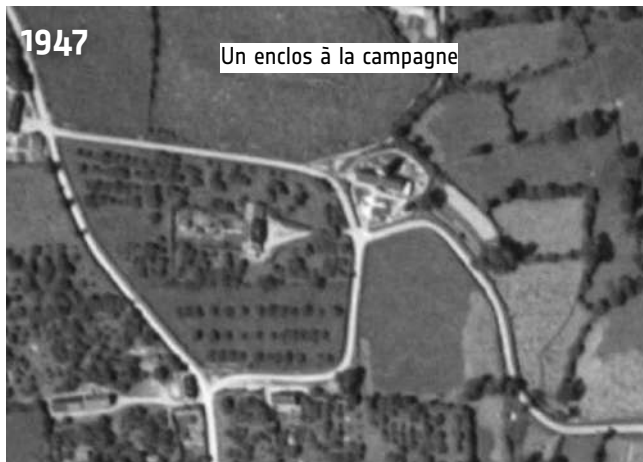
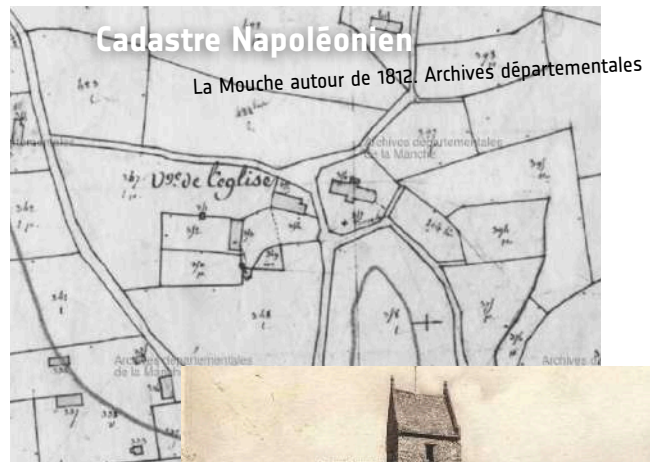
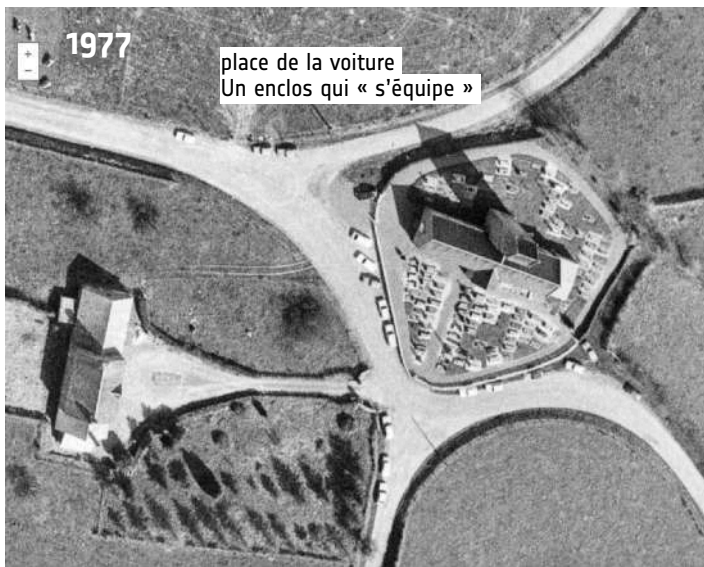
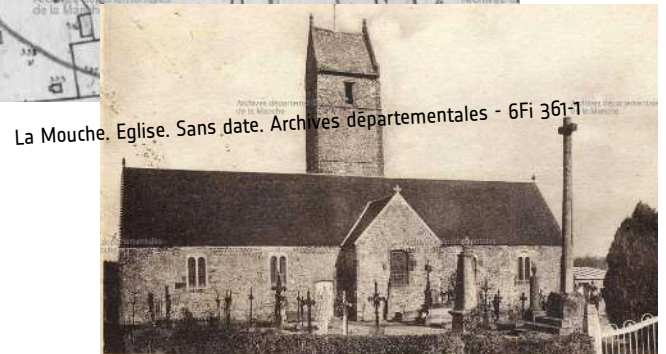
Evolutions et paysages de l'enclos paroissial

Du XIX^e siècle, en 1947 et jusqu'à la fin des années 70, l'organisation et les ambiances du cimetière ne semblent pas ou peu évoluer. L'herbe est présente entre les tombes, sans doute majoritairement associée à une simple stèle. Le presbytère est entouré de vergers pâturés associés aux activités agricoles. L'enclos est arboré de conifères et entouré d'une haie taillée sur l'ensemble de ses limites. Les allées semblent déjà sablées ou gravillonnées.

En 1977, le cimetière a laissé place à des ambiances plus minérales : une clôture béton peinte au Sud, de larges allées, des dalles funéraires entourées de graviers... Les espaces enherbés correspondent aux parties non occupées par les sépultures. Le paysage se transforme, le jardin du presbytère est planté d'arbres et les vergers disparaissent.

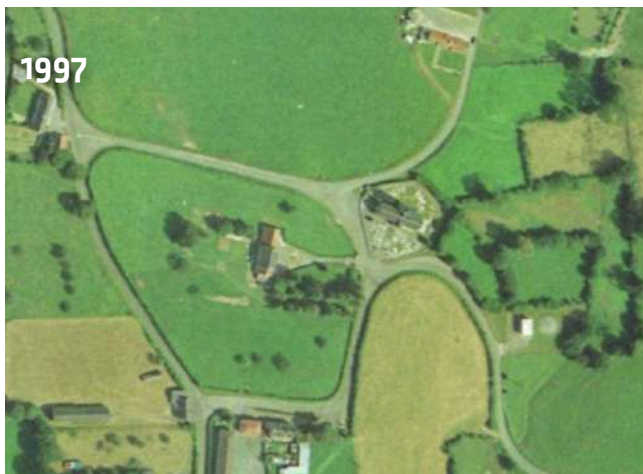
En 2007, le cimetière apparaît fortement gravillonné. L'urbanisation s'étend autour de l'ancien presbytère, à la place du pâturage et les petites routes deviennent des rues plantées de deux alignements.

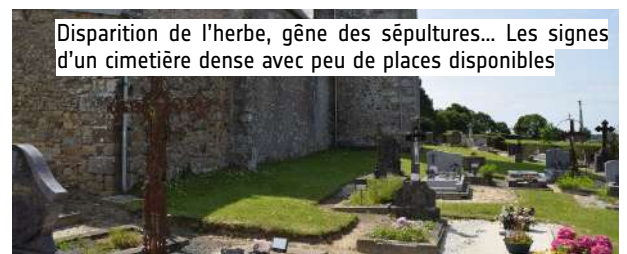
Disparition de l'herbe, gêne des sépultures... Les signes d'un cimetière dense avec peu de places disponibles

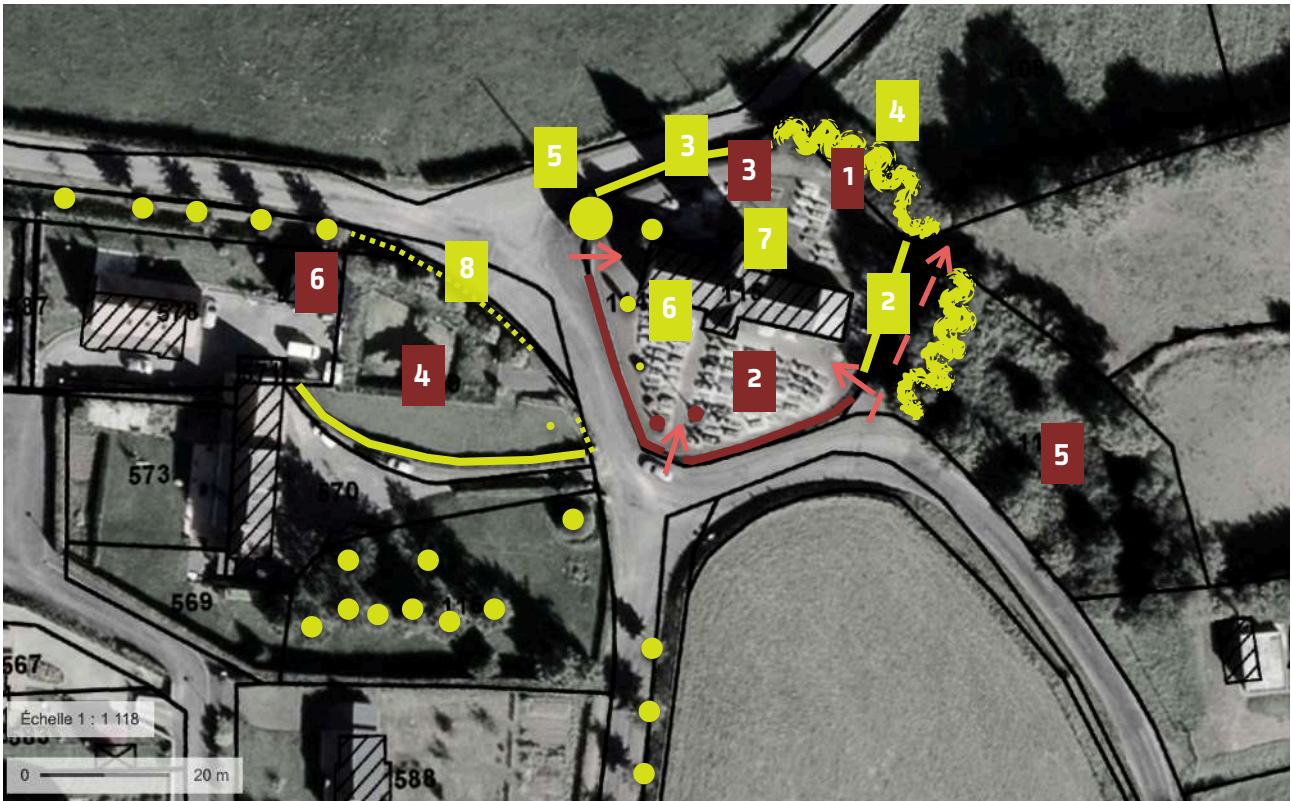
7 60m² Dernière surface importante (d'un seul tenant) d'enherbement, mise en valeur de l'église

8 Ancien talus enherbé d'une prairie, bâché et planté d'essence horticole au moment de l'aménagement de la clôture de la réserve à incendie

1 Espace de dispersion des cendres adossé à une haie de noisetiers et fleuri à son pied (iris, lierre, fleurs vivaces)

2 Partie Sud du cimetière la plus accessible, en lien avec la rue - Ambiances très minérales

4 Terrain Ouest : bassin et réserve à incendie situés dans une ancienne prairie accolée à l'ancien presbytère. Quel devenir de ce terrain, sachant le bassin obsolète ? Surface = 1 000 m²

5 Terrain Est : parcelle de prairie en cours d'enfrichement bordée d'une petit chemin enherbé permettant l'accès à une parcelle en contre-bas. Ce terrain est situé dans le périmètre de protection rapproché des captages d'eau. Surface 1 200 m²

6 Problème d'intégration d'un garage (volumétrie, enduit...) en limite d'une propriété bâti et de la réserve à incendie.
