**Néhou**  
**Église Saint-Georges**

**Restauration du maître autel (juin 2019)**

**IDENTIFICATION DE L'OBJET À RESTAURER**

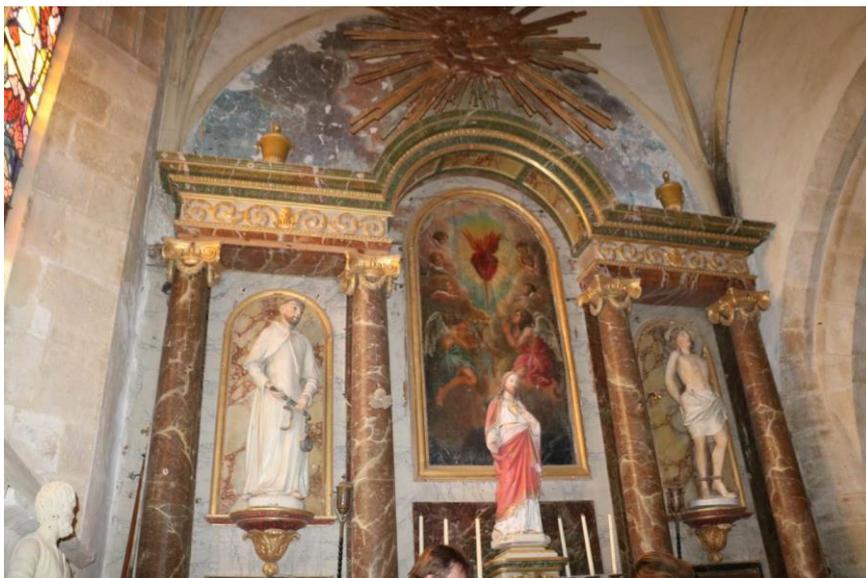
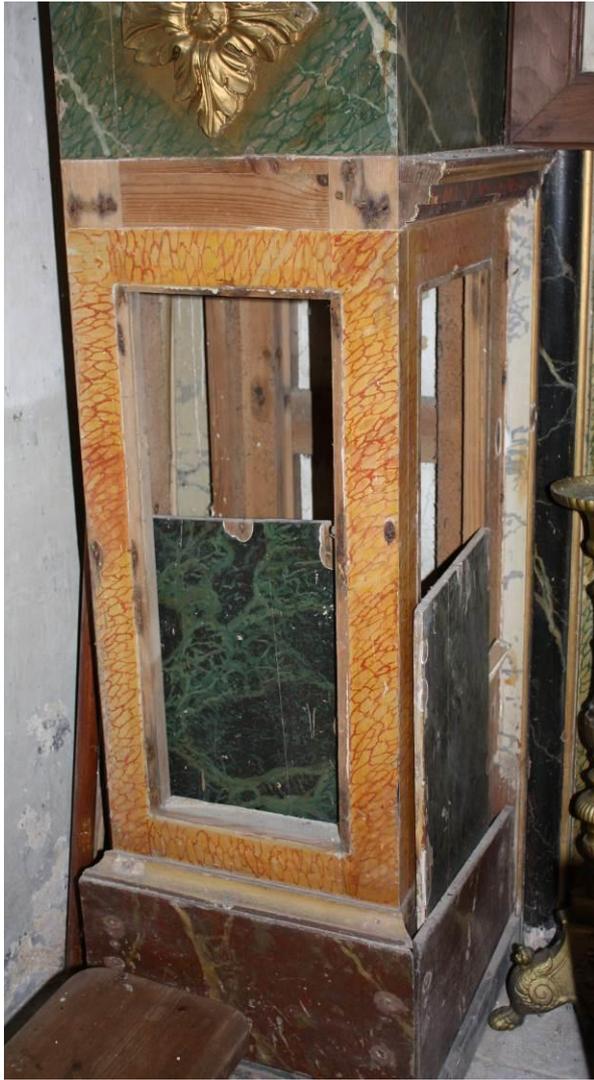
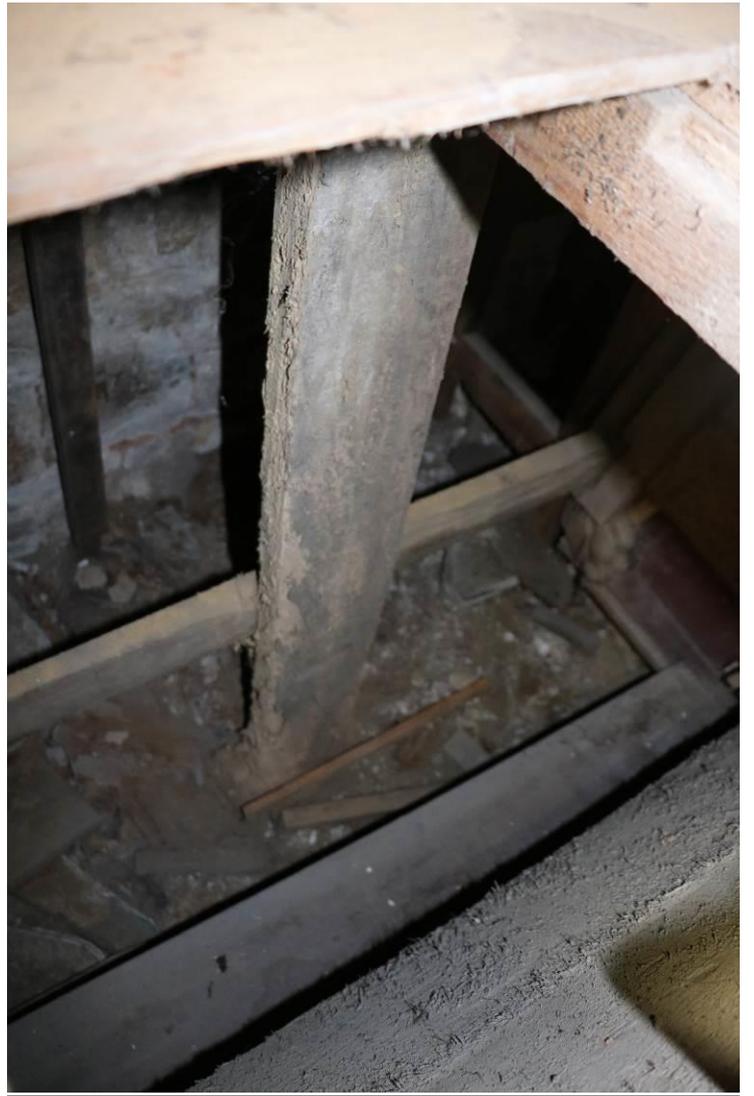
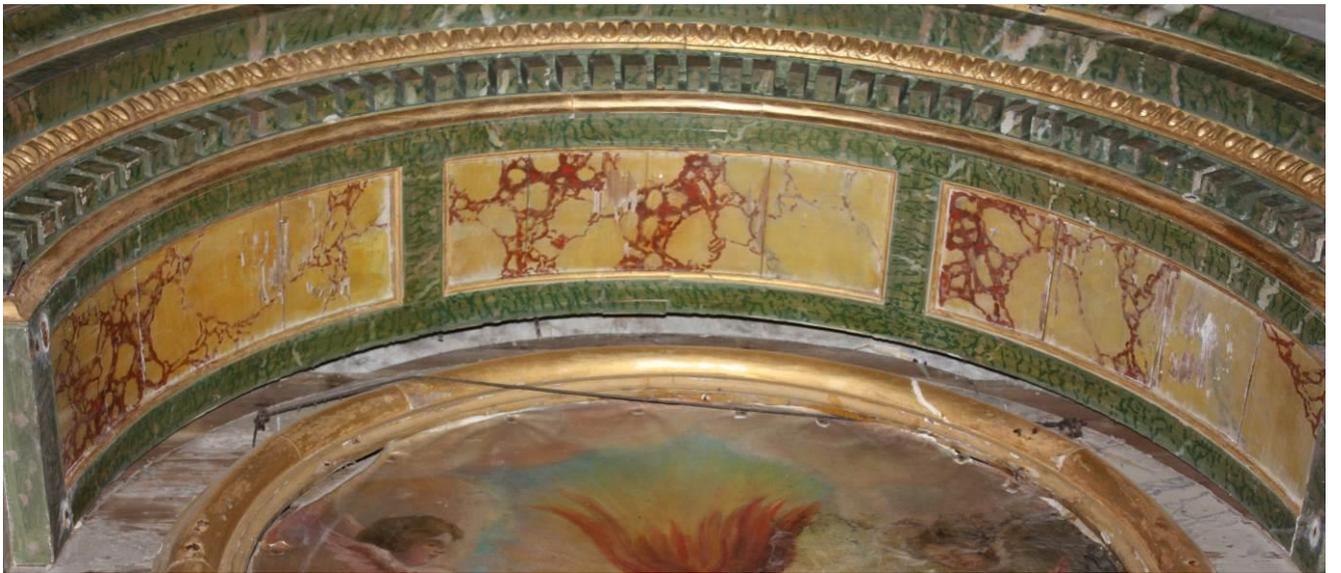
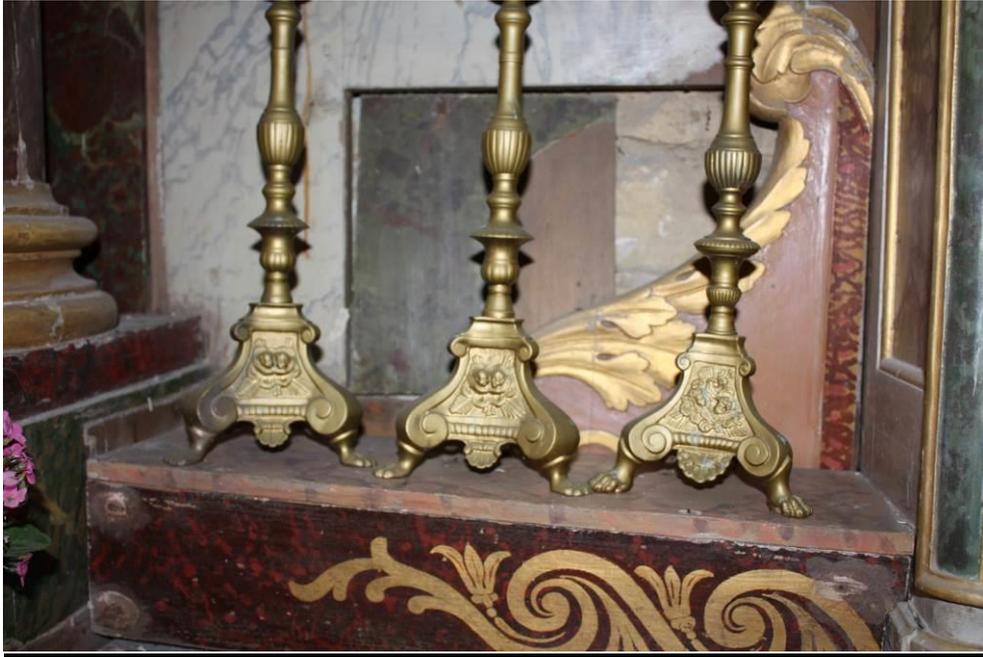
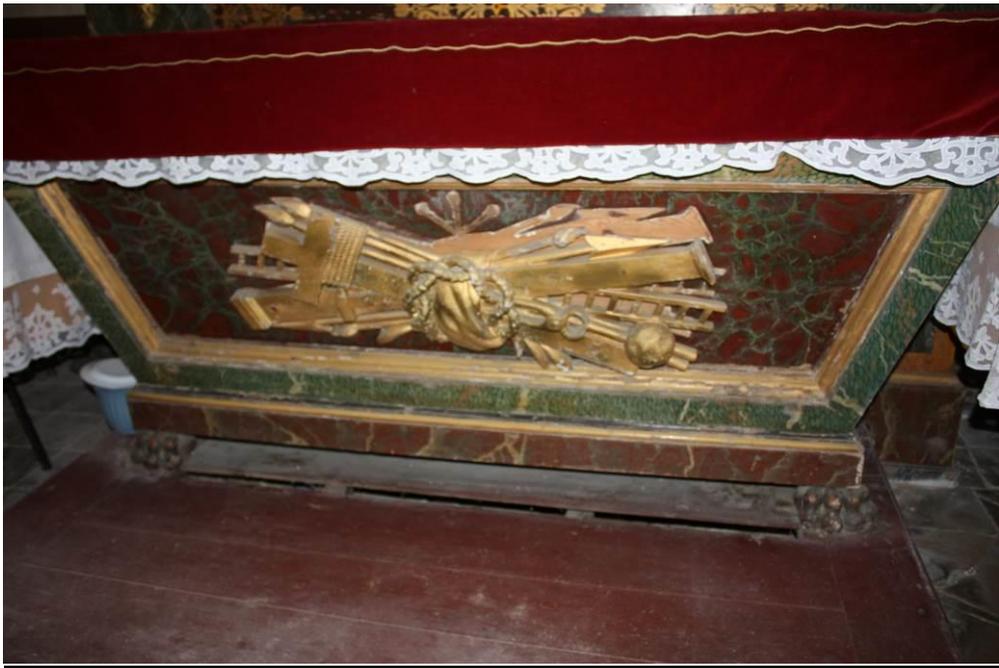
L'enfoncement des gradins au centre révèle l'affaissement des supports sous-jacents, de même que ceux du parquet. La traverse verticale de soutien interne de l'autel, infestée (infestation active déjà repérée en 2011), est détériorée. Risque réel d'effondrement du tout.

Semences sur l'ensemble du retable oxydées

Assemblages des panneaux de piédestaux défectueux

Panneaux de prédelle disjoints

Fort jaunissement et encrassement

Lacunes, notamment aux endroits des semences.

Toile décroché du châssis en partie haute. Problèmes de tension de la toile occasionnant des bourrelets dans le bas. Encrassement, jaunissement. Probables repeints.

- ✓ Dépose de l'autel, des statues et du tableau
- ✓ Vérification des structures portantes et des assemblages
- ✓ Traitement insecticide curatif
- ✓ Nettoyage, dépoussiérage des sculptures et repose
- ✓ Repose isolée et ventilée
- ✓ Rapport de restauration (commune, CAO), avec photographies avant, pendant et après l'intervention (dossier accompagné de clichés numériques).

- ✓ Décrassage, dévernissage
- ✓ Étude de polychromie et stratigraphie
- ✓ Nettoyage approfondi et harmonisation de l'ensemble (y compris cadres) : réintégration des parties neuves et retouches de polychromie, voire dorure des ornements si la dorure ancienne n'est pas conservée
- ✓ Rapport de restauration (commune, CAO), avec photographies avant, pendant et après l'intervention (dossier accompagné de clichés numériques).

- ✓ Nettoyage, traitement du châssis. Prévoir un remplacement à neuf si besoin
- ✓ Consolidation su support
- ✓ Remise en tension de la toile
- ✓ Nettoyage, dévernissage, allègement des repeints, réintégration, vernissage final
- ✓ Rapport de restauration (commune, CAO), avec photographies avant, pendant et après l'intervention (dossier accompagné de clichés numériques).
- ✓ OPTION : Repose dans le retable du tableau et du cadre

- ✓ Réalisation d'une dalle chaux sous l'emprise de l'autel
