## ATELIER DE CONCERTATION

Mon école Anne Mousse confortable  
SAINT-PAUL

## PROGRAMME DE L'ATELIER 08 novembre 2022

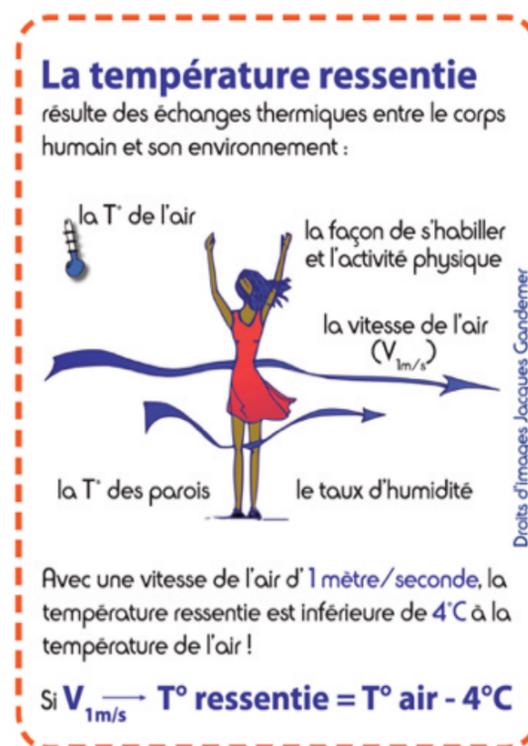
A noter que la notion de température est à utiliser avec les précautions nécessaires. En effet, de quelle température parle-t-on ?

Celle de l'air (donnée par la météo ou un thermomètre) ? Ou alors celle des parois que l'on mesure avec un équipement spécifique (si l'on comprend intuitivement lorsqu'on pose sa main sur un mur que celui-ci a été réchauffé par les rayons du soleil, on peut mesurer précisément ce réchauffement).

**En réalité notre corps perçoit la moyenne de ces températures et pondère sa sensation de confort en intégrant l'humidité de l'air et la présence d'une vitesse d'air suffisante, on parle alors de température ressentie.**

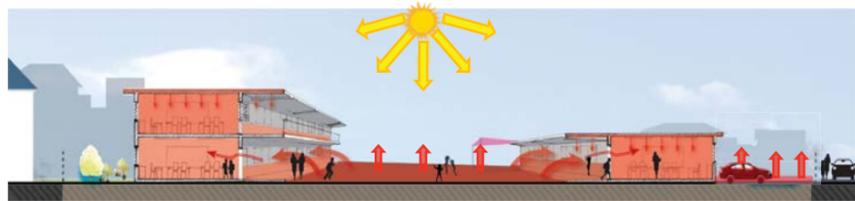
Le parc bâti scolaire **date des années 70, il est principalement en béton** et en grande majorité constitué de dalle terrasse en toiture, sans isolation thermique. Si dans sa conception et dans son implantation sur chaque parcelle, ces bâtiments sont fonctionnels au moment de leur conception, force est de constater que l'objectif de confort thermique n'était pas l'objectif prioritaire.

Lorsqu'on sait que 70% du rayonnement solaire impacte la toiture d'un bâtiment, on comprend que **la 1<sup>ère</sup> source d'inconfort provient du toit. En parallèle les façades exposées**, laissant rentrer les rayons du soleil dans les salles de classes contribuent aussi à augmenter la température dans les classes.

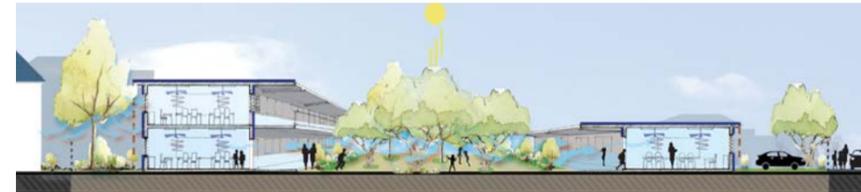
Par ailleurs, l'étude réalisée par instrumentation de 13 écoles sur le littoral Ouest révèle **l'importance de l'impact des abords des bâtiments.** En effet, le traitement très minéral des coursives, cheminements, cours de récréations, aires de stationnements tout autour des bâtiments, participe à maintenir un environnement « chaud » qui rayonne vers les salles de classe. On mesure à plus de 65°C un enrobé de cour de récréation à la pause méridienne alors que la température de l'air est de 30°C !

On l'a constaté dans toutes les écoles, le végétal a disparu, au fur et à mesure, de l'enceinte de l'école : les arbres ont été coupés

pour diverses raisons (entretien, dangerosité, ...) plus ou moins compréhensibles. Les surfaces perméables et végétales ont été remplacées par des aires bitumées et bétonnées. Pourtant, il est incontestable, dans le contexte climatique dans lequel nous évoluons, que le végétal est un « outil » indispensable à la rénovation notamment thermique. **L'arbre n'est pas un ennemi si les conditions à sa plantation et à son entretien ont été anticipées.**

L'étude confort thermique révèle ainsi que même une école bioclimatique réalisée avec des matériaux isolants ne pouvait atteindre ses objectifs de confort, si les abords n'étaient pas traités.

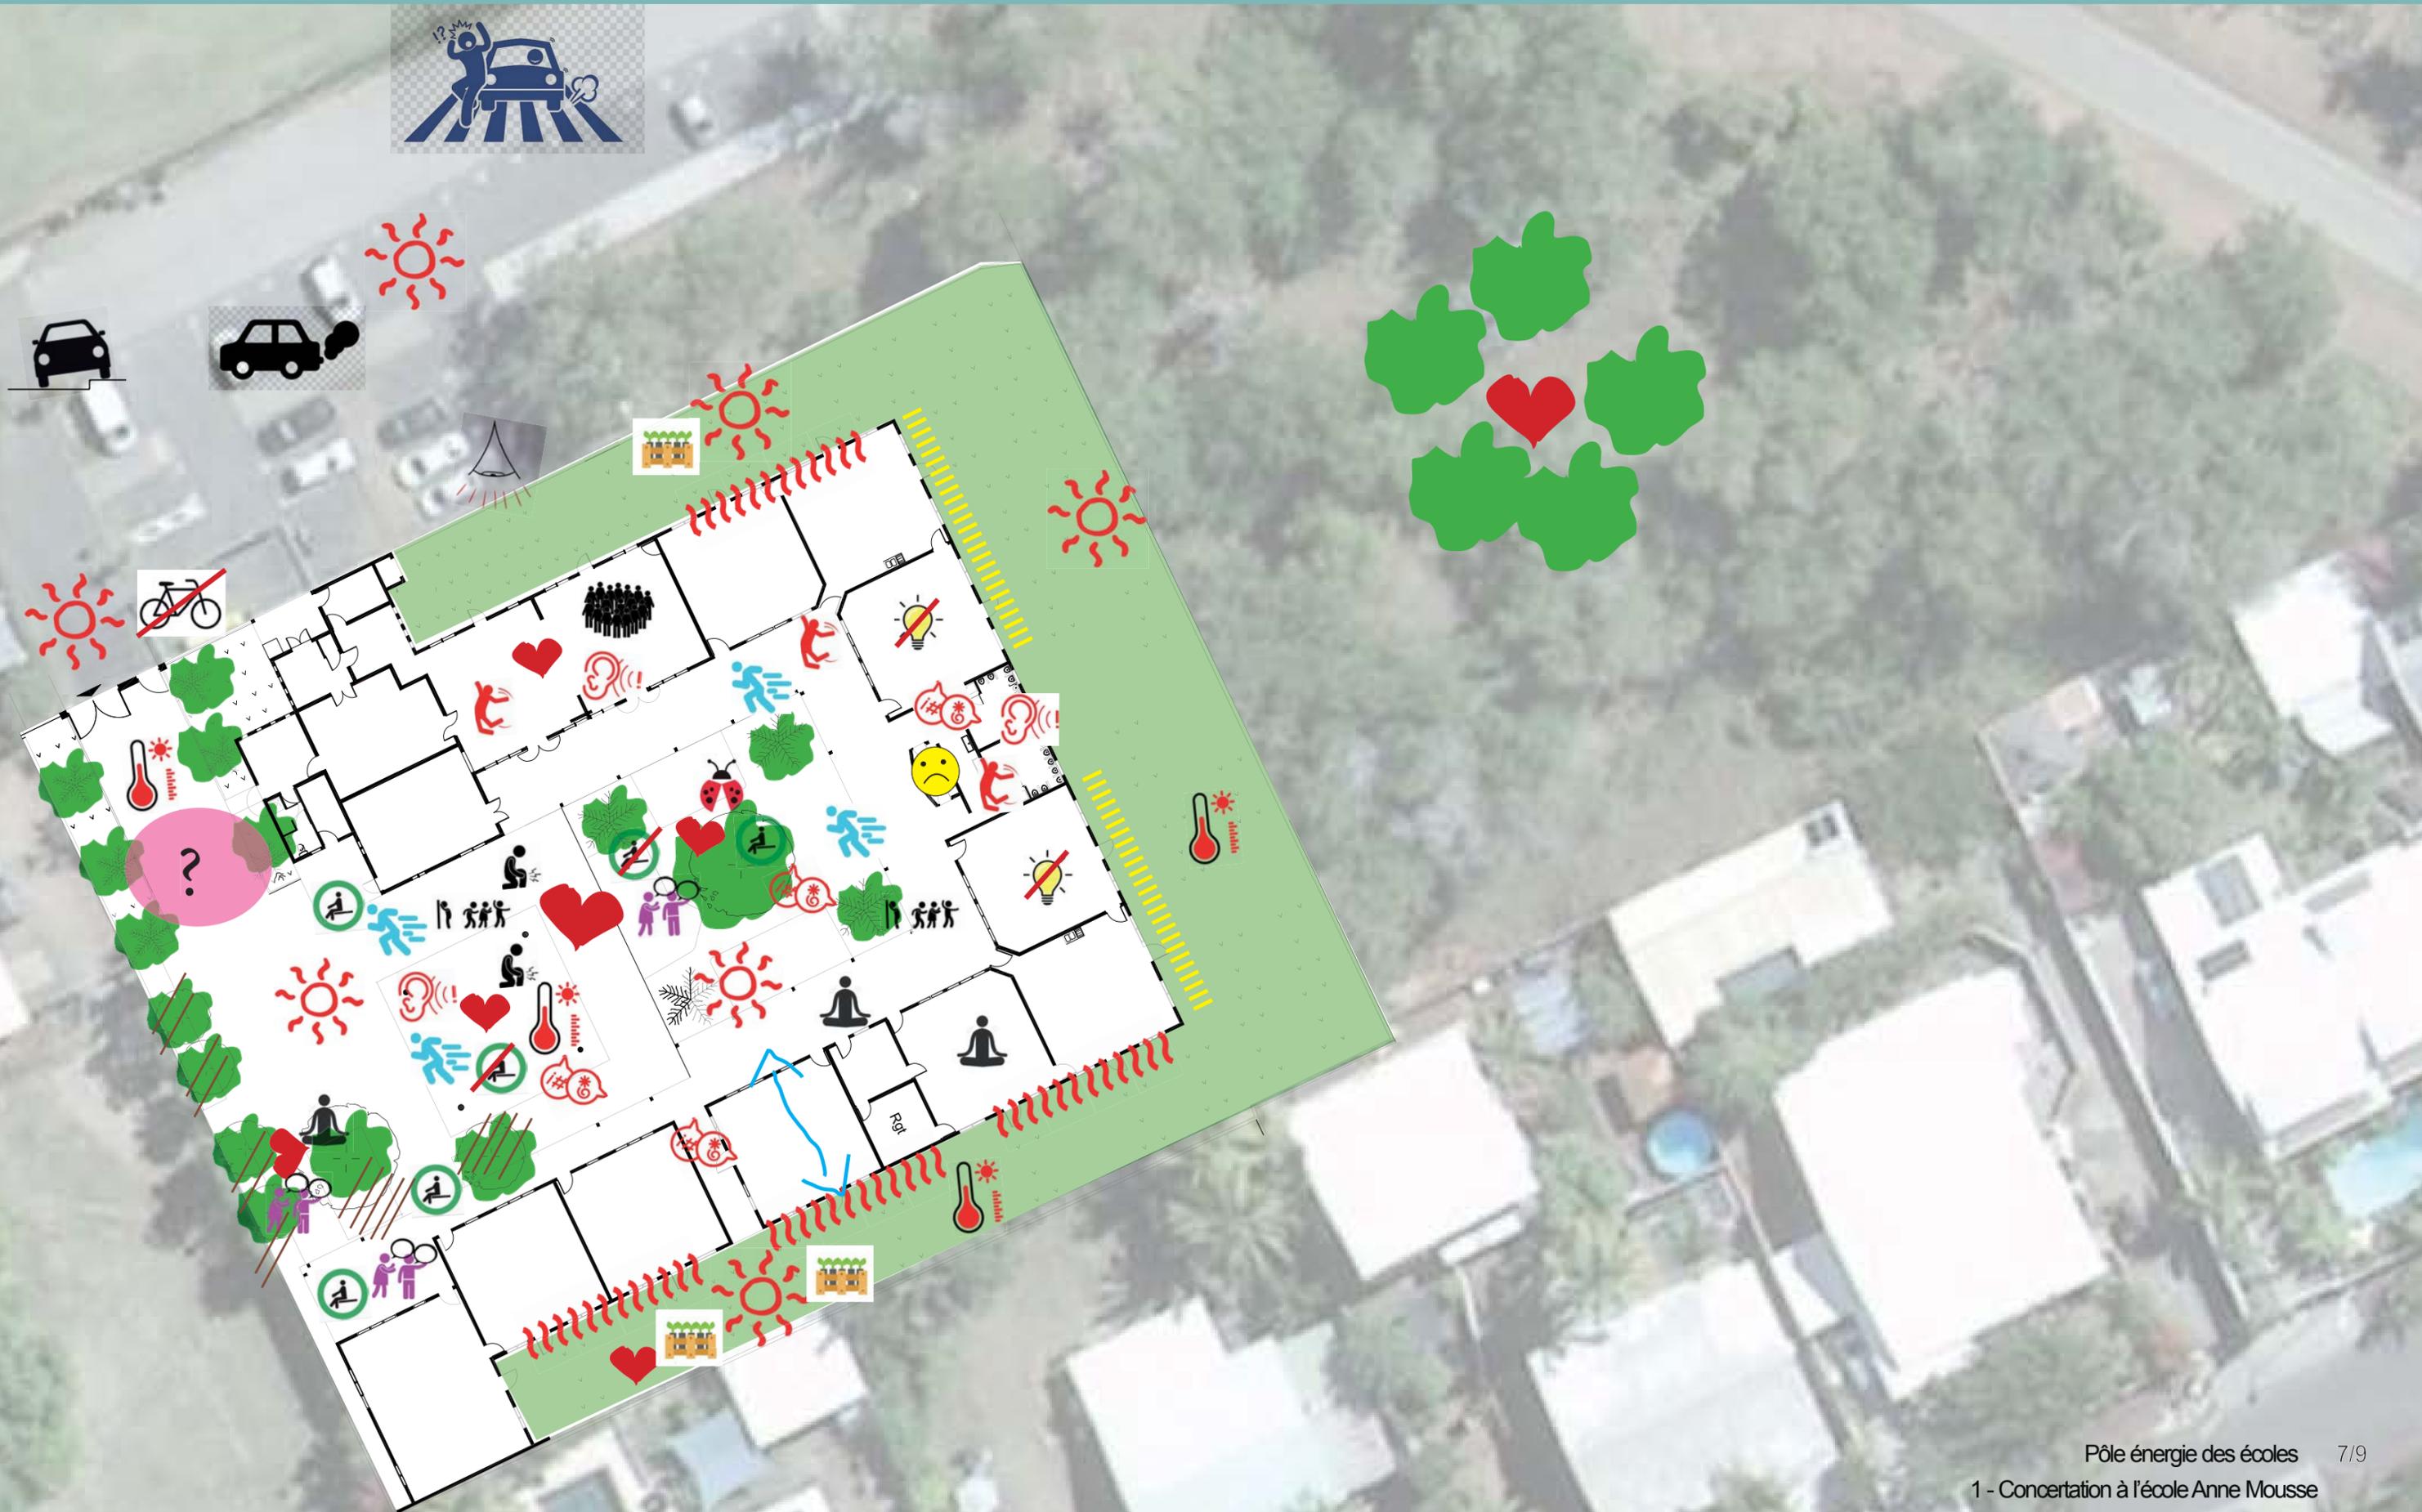
# Diagnostic partagé par l'ensemble des acteurs

## Diagnostic partagé
