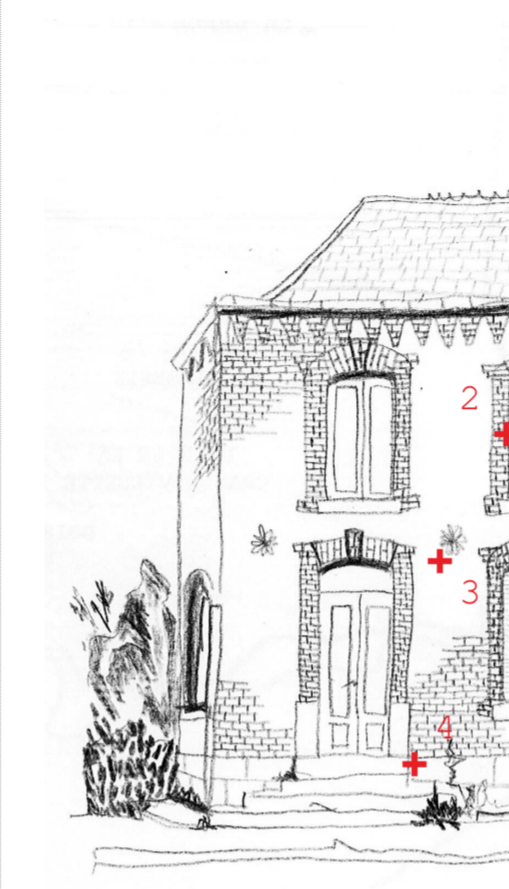
6 ANCIEN ESTAMINET VACANT AU COEUR DU VILLAGE

- Corniche denticulée **+1**
- Fenêtre linteau cintré en brique
Linteau et clé de voûte en brique **+2**
- Eléments décoratifs en fer forgé : fers d'ancrage **+3**
- Élément structurel en pierre bleue : soubassement, emmarchement, appui de fenêtre **+4**

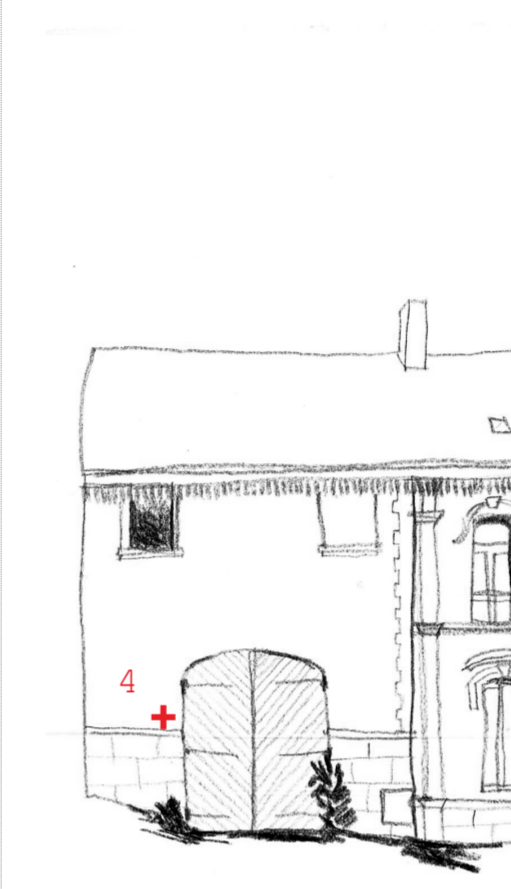
8 ANCIENNE BOUCHERIE

- Corniche en dentelle de bois **+1**
- Facade en pierre de taille
Linteaux : éléments décoratifs **+2**
- Soubassement en pierre de taille peint **+3**
- Emmarchement en pierre bleue **+4**
- Ancienne porte de grange en bois peint, toujours en état **+4**
